平成18年1月24日
北海道電力株式会社

定期検査中の泊発電所1号機で確認された非常用排気筒のひび割れについて【続報】

泊発電所 1号機 非常用排気筒のひび割れについて (続報)

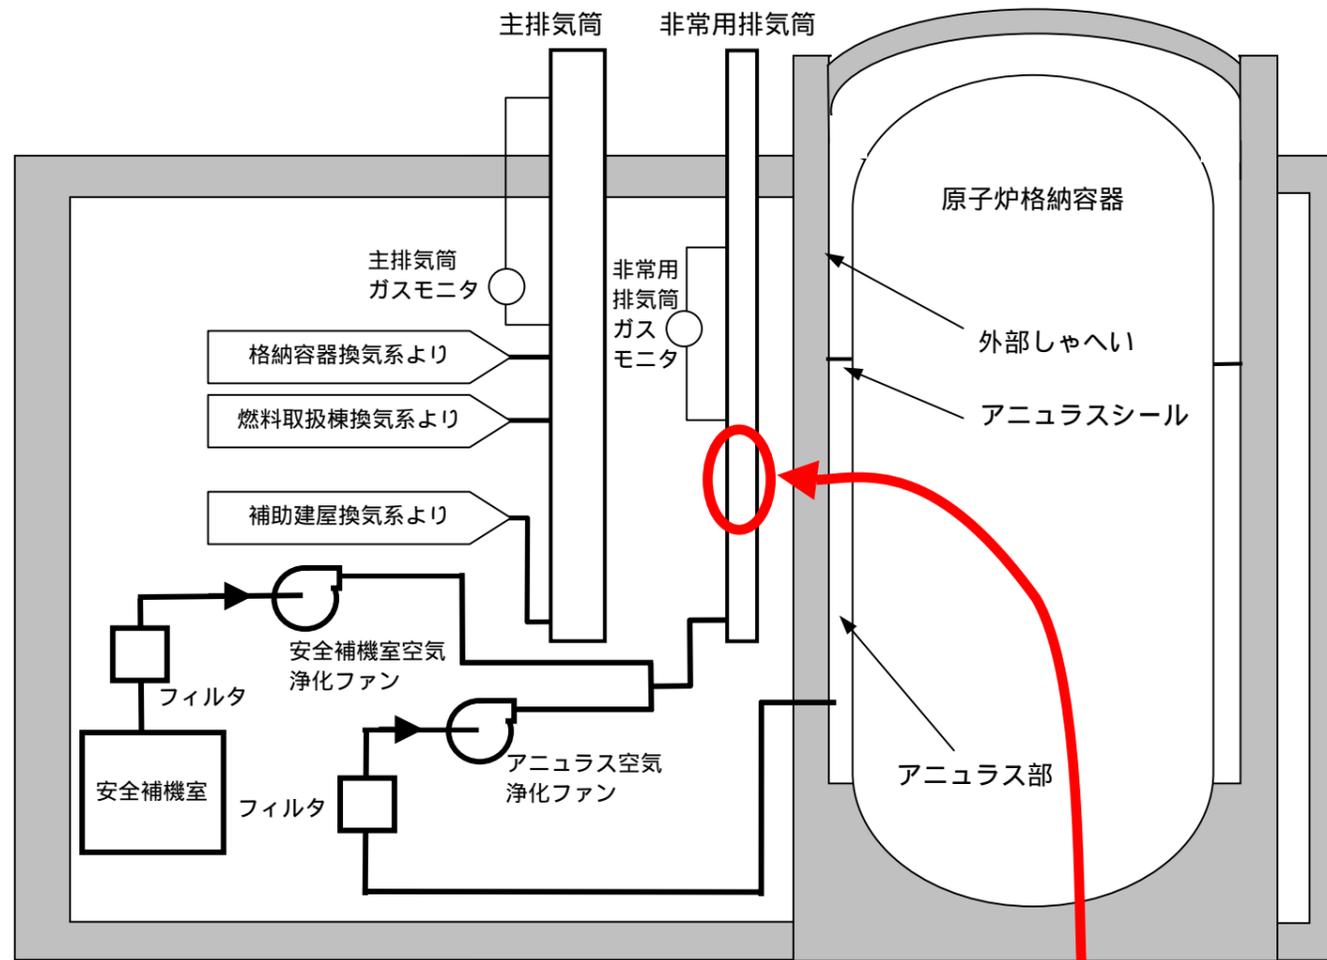
概略系統図

ひび割れが確認された箇所

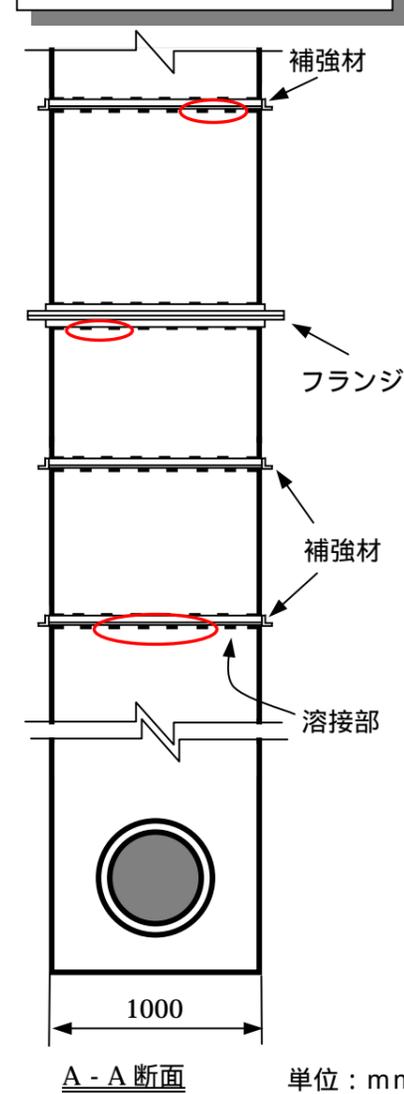
ひび割れ発生場所拡大図

これで、外面からのひび割れ調査は終了し、非常用排気筒のひび割れ部は合計6箇所(最大で約14cm、うち5箇所は貫通)であることを確認しました。

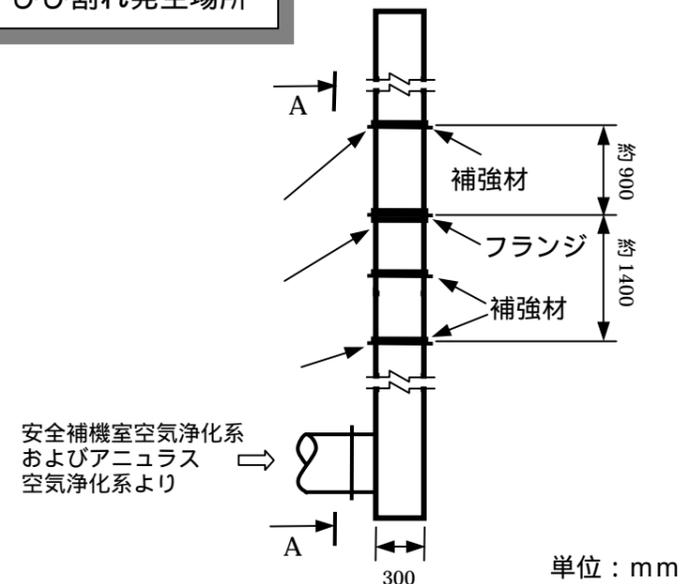
ひび割れ発生場所

平成18年1月11日のお知らせ後から調査を進めた結果、本日、前回切り出した箇所とは異なる溶接部付近に、新たに2箇所(最大で約5cm、うち1箇所は貫通)のひび割れを確認しました。

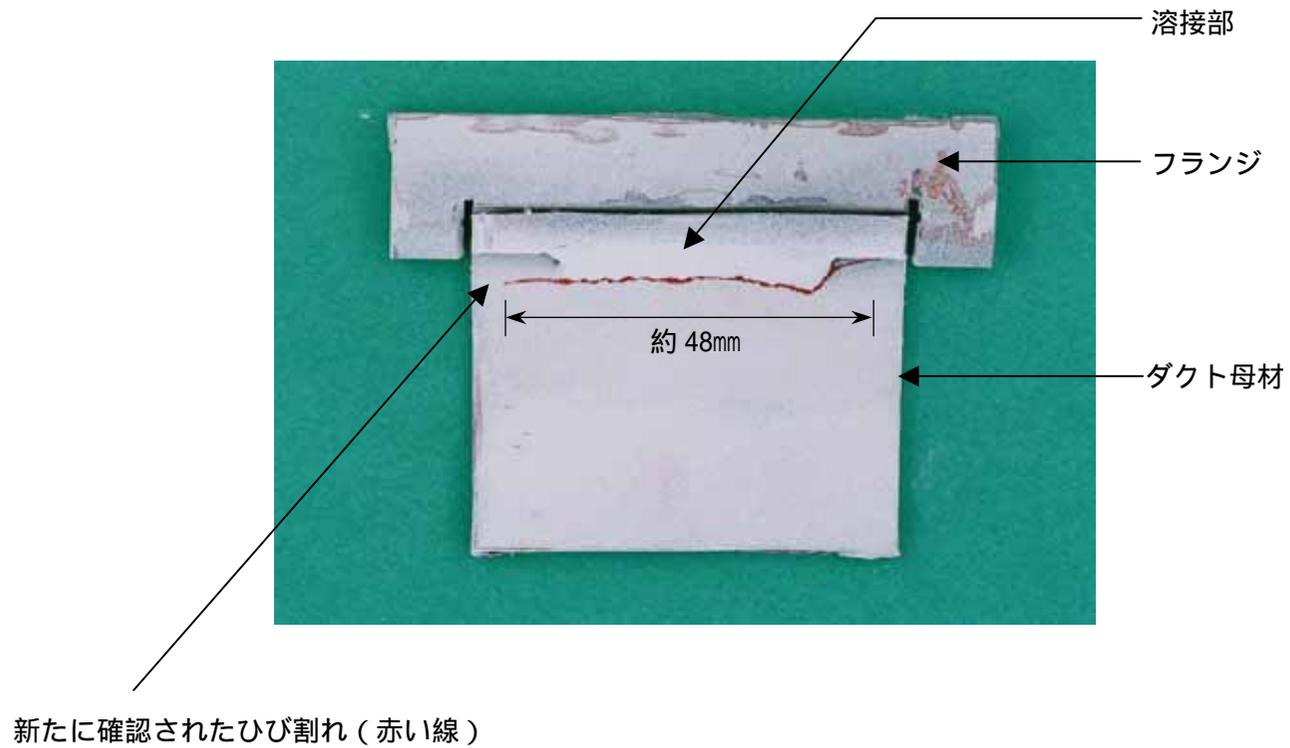
泊発電所 1号機 非常用排気筒 液体浸透探傷検査の状況 (貫通部)

その後、ひび割れ部の切り出しを実施し、外部の研究所にて、ひび割れ近傍の液体浸透探傷検査を実施した結果、本日、さらに1箇所(約3cm)のひび割れを確認しました。
