泊発電所 2号機 定期検査状況について (蒸気発生器 1次冷却材入口管台溶接部での傷の原因と対策)

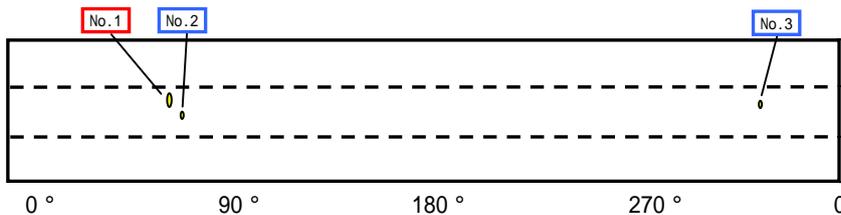
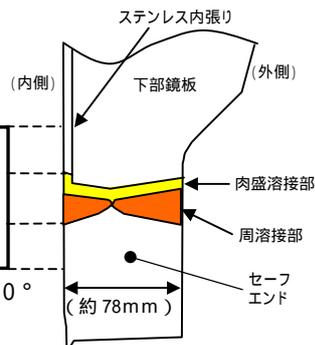
A - 蒸気発生器 点検状況

(最大長さ)
No.1: 約13mm
(最大深さ)
No.1: 約7mm

: 複数の近接したECT信号指示を連続したものと評価した値。

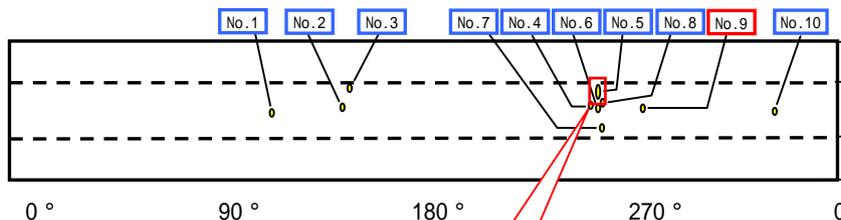
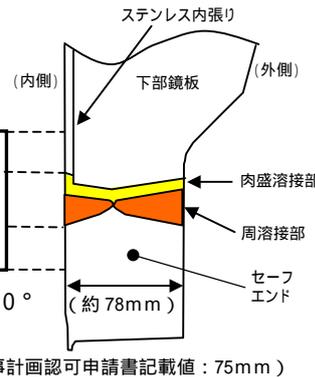
B - 蒸気発生器 点検状況

(最大長さ)
No.5: 約10mm
(最大深さ)
No.9: 約5mm

: 複数の近接したECT信号指示を連続したものと評価した値。

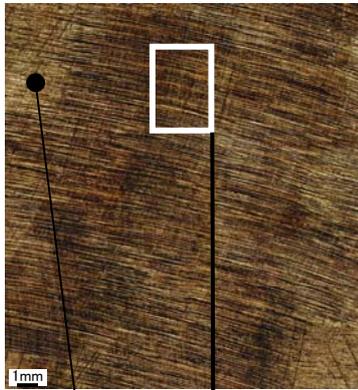
型取観察

パフ施工の跡

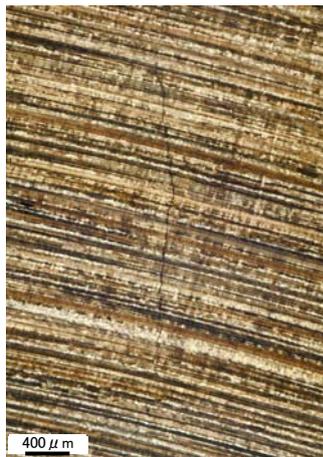
グラインダ施工（研磨）によるものと考えられる仕上げ跡

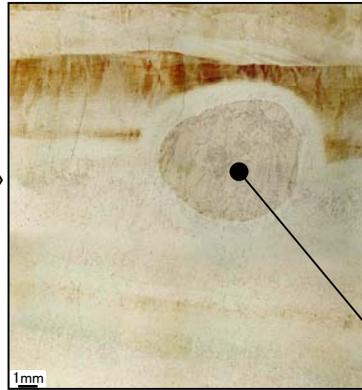
スンプ観察結果

割れは、1次冷却材環境下における応力腐食割れの様相であり、デンドライト境界に沿った割れであった。

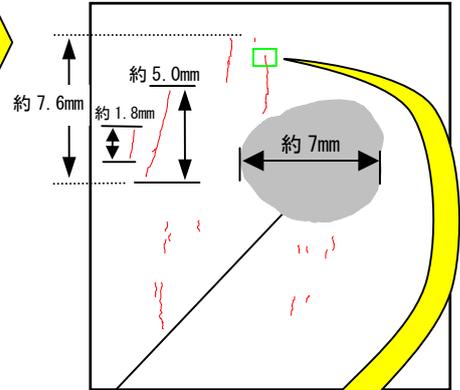
スケッチ

肉盛溶接部
周溶接部

手直し溶接跡
