## 伊達発電所 2号機の概要図

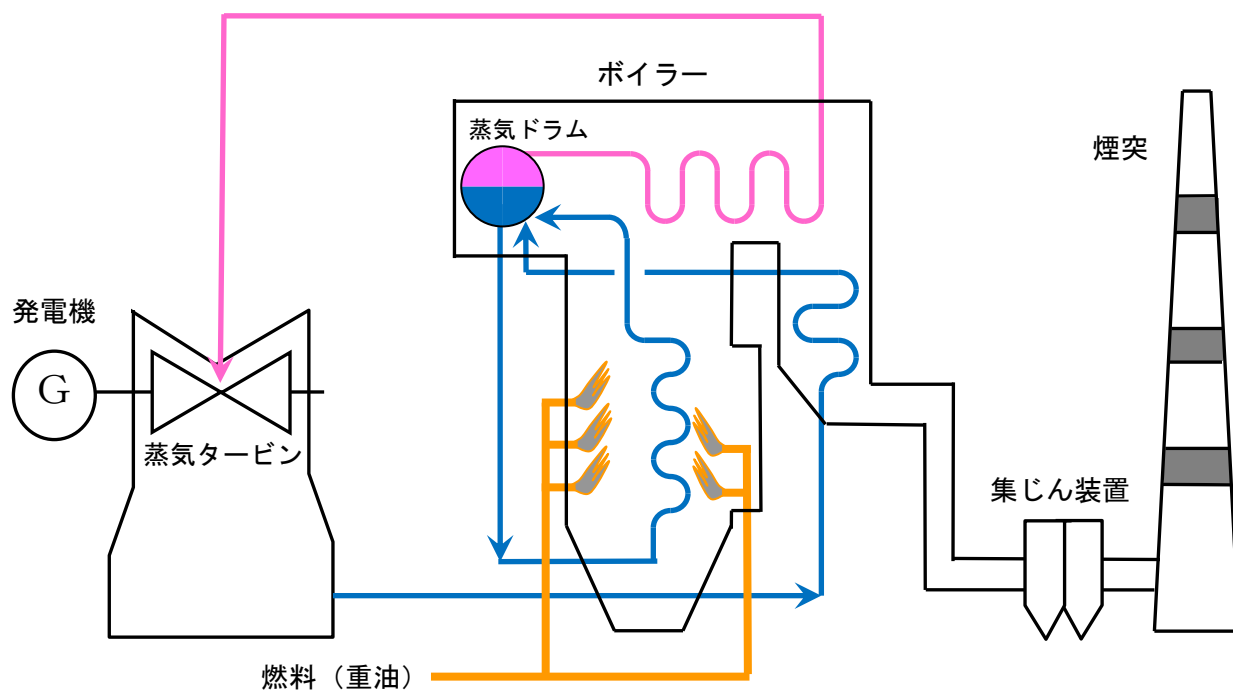
※ 蒸気漏洩箇所については、現時点で特定できておりませんので、ボイラー内部の点検により確認いたします。
