## 火力発電所におけるドローン活用に関する研究

### 研究概要

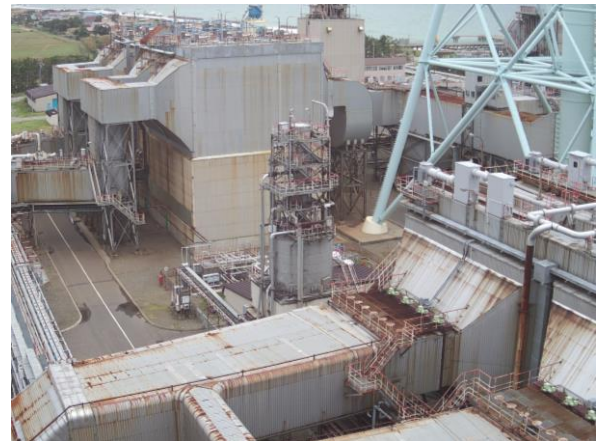
図—1 屋外点検用ドローンからの光学画像

屋外点検用ドローンを用いたニーズ対応として、煙道をサーモカメラ搭載ドローンにて撮影し、損傷箇所を調査しました。（撮影：デジタル化推進グループ）

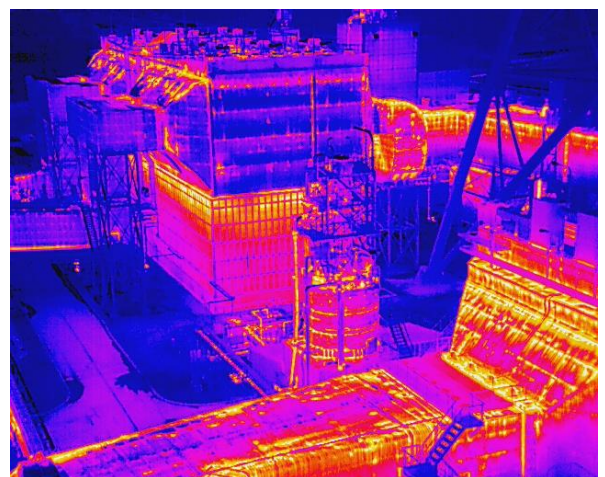
図—2 屋外点検用ドローンからのサーモ画像

1. 屋外点検用ドローンを用いたニーズ対応  
屋外点検用ドローンを導入し、各所ニーズに対応します。
2. 屋外点検用ドローンに関する研究（画像解析）  
画像解析ソフトを導入し、屋外点検用ドローンで撮影した画像から発電所煙道の温度分布マップを作成します。
3. 屋内点検用ドローンを用いたニーズ対応  
屋内点検用ドローンを導入し、各所ニーズに対応します。
4. 屋内点検用ドローンに関する研究（画像解析）  
画像解析ソフトを導入し、屋内点検用ドローンで撮影した画像から発電所内部の設備損傷箇所具合を詳細に観察します。
5. 屋内点検用ドローンに関する研究（試料採取）  
屋内点検用ドローンに、試料採取できる機能を付加します。
