2018年12月7日
北海道電力株式会社

泊発電所3号機における保安規定に定める 運転上の制限の逸脱について

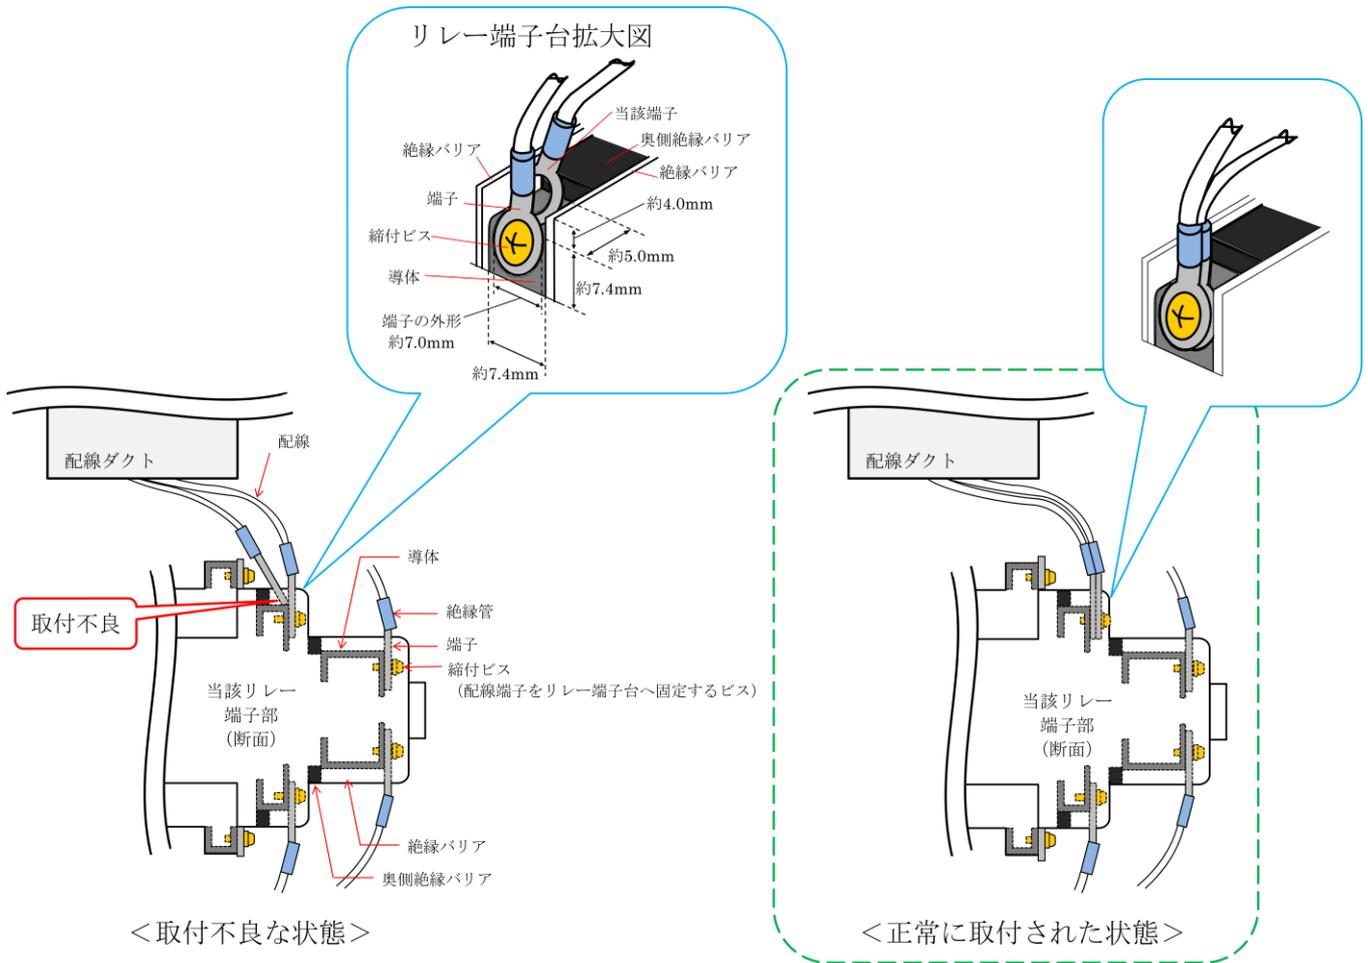
<当該リレー接続状況概略図>

原因調査の結果、非常用ディーゼル発電機制御盤（以下「制御盤」）内にあるリレー^{※1}端子^{※2}台（以下「端子台」）に接続される2本の端子のうち、1本の端子に接続不良が認められました。

その後、同日15時30分に接続不良の端子を正しく接続したうえで、同日16時50分から3B-DGの試運転を再度実施したところ、中央制御室からの起動操作により正常に起動することを確認しました。

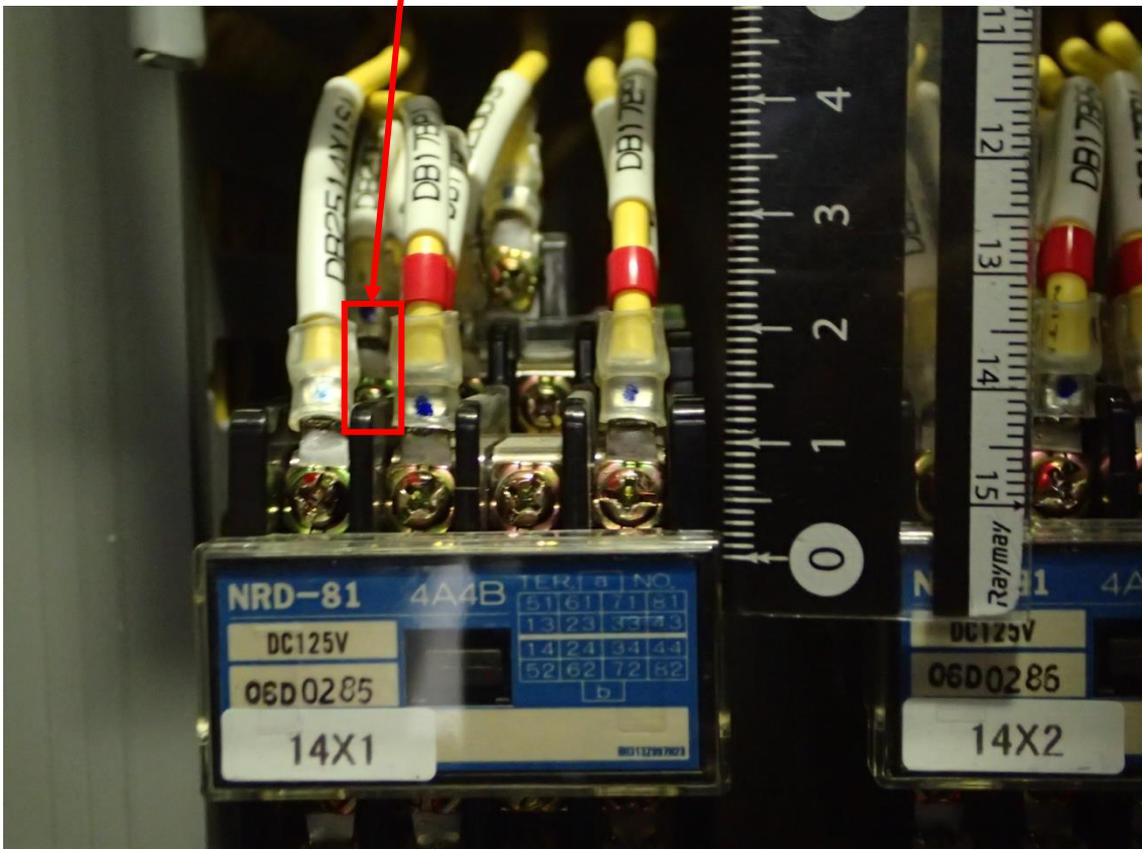
<当該リレー>

これまで、定期試験や点検等で3B-DGは機能を確認できていましたが、当該端子は制御盤製作時から取付不良であったと推定されることから、3B-DGに機能が要求されていた期間に、取付不良により動作不能となることがないか、端子の取付不良状態を模擬した試験モデルを作成し、地震発生を想定した試験を実施しました。^{※3}

取付不良箇所
