⑥-1 H26共和-5地点 (ボーリングコア写真) (1/4)

4. 【敷地近傍(II)】岩内平野西部で実施したボーリング調査結果

⑥-2 H26共和-5地点(ボーリング柱状図)(1/2)

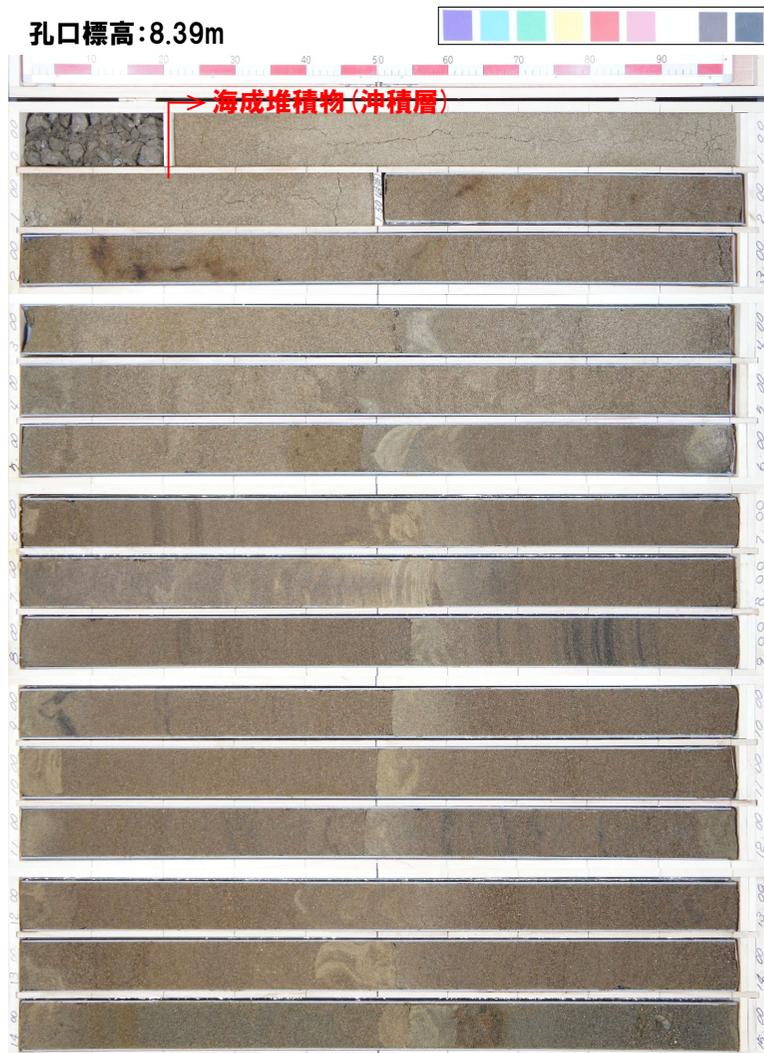
コア写真 (深度0~15m)

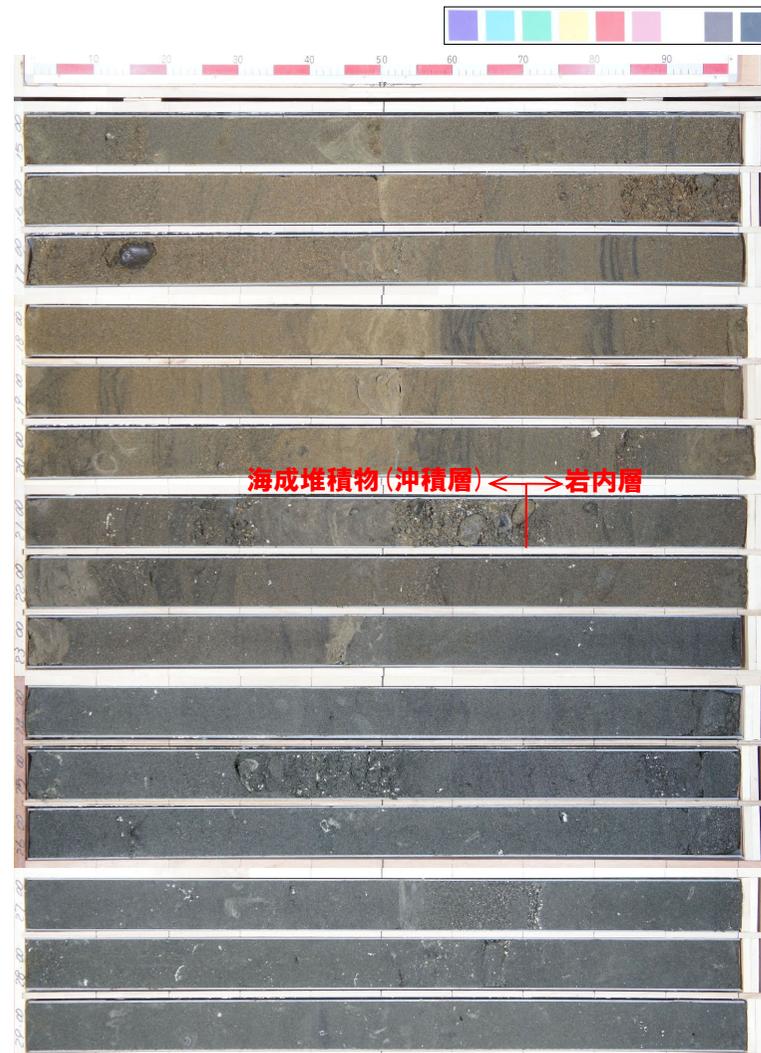
コア写真 (深度15~30m)

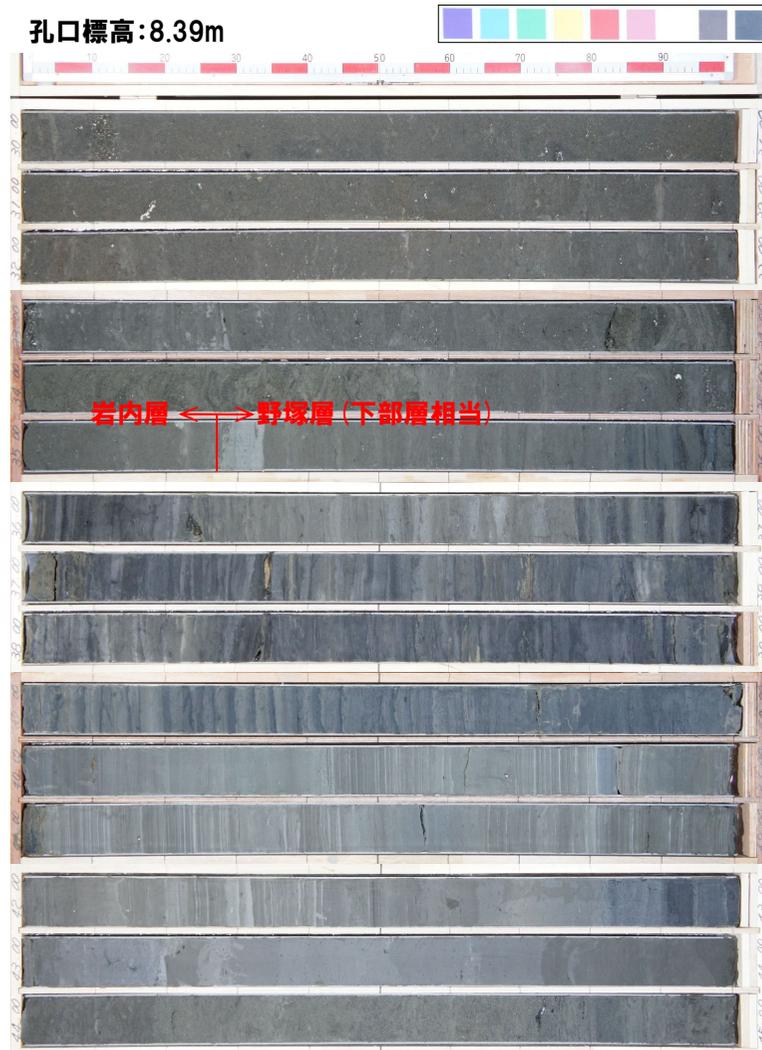
コア写真 (深度30~45m)

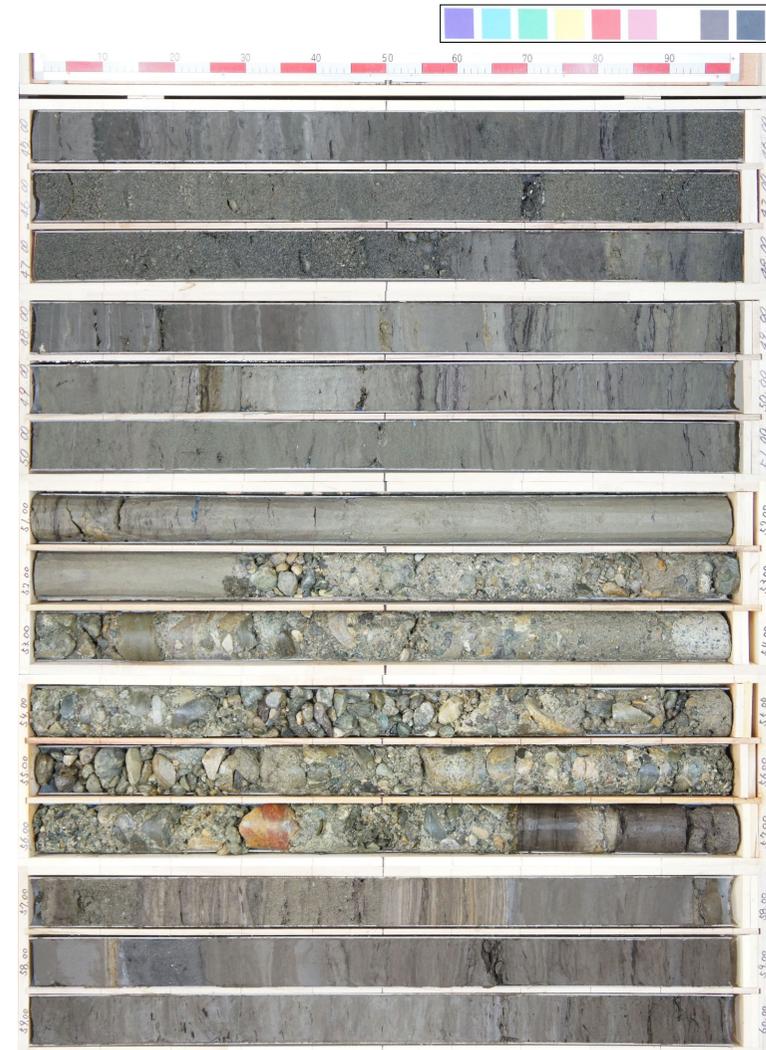
コア写真 (深度45~60m)

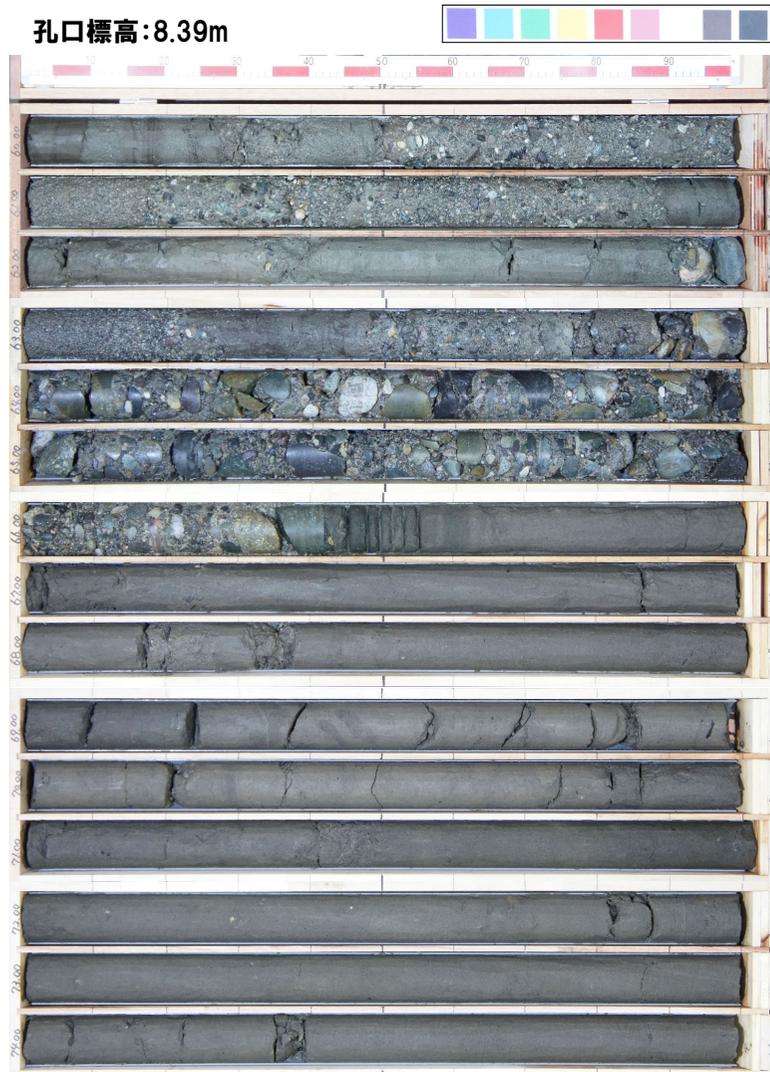
コア写真 (深度60~75m)

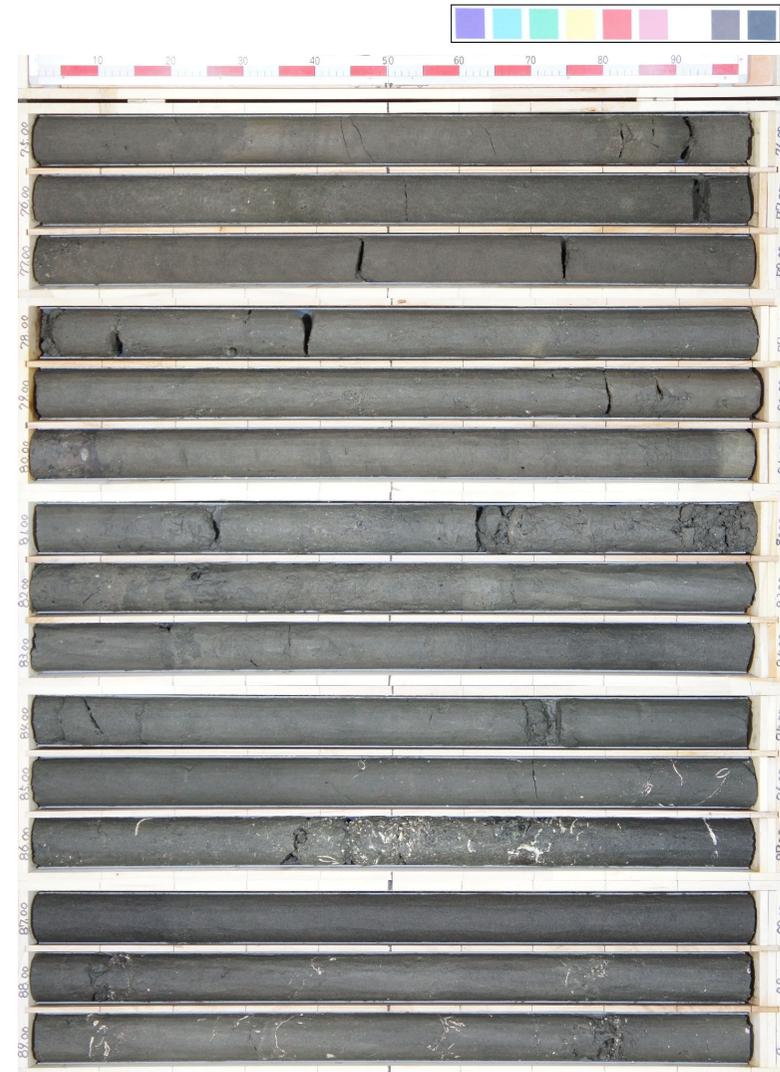
コア写真 (深度75~90m)

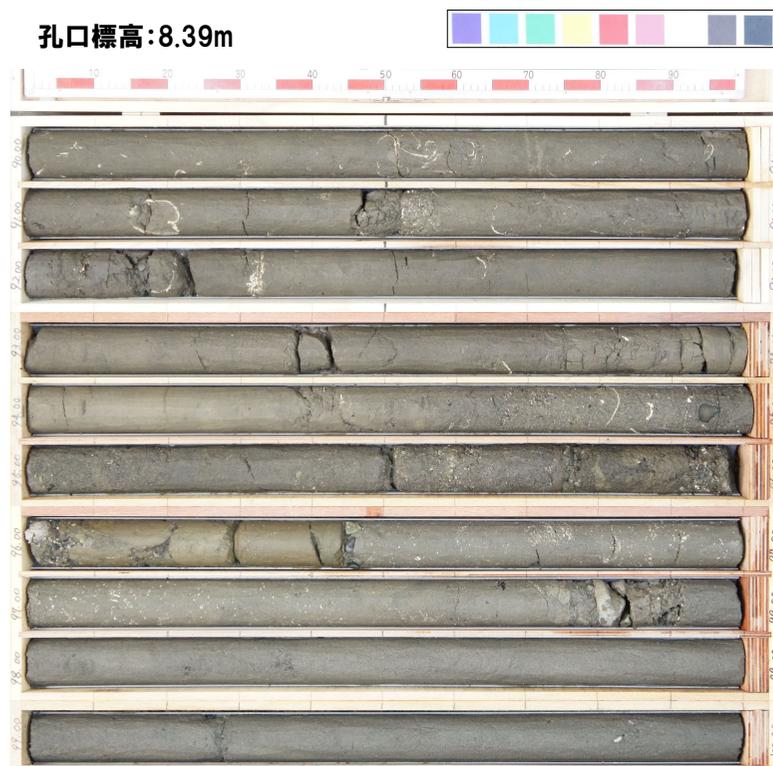
コア写真 (深度90~100m)

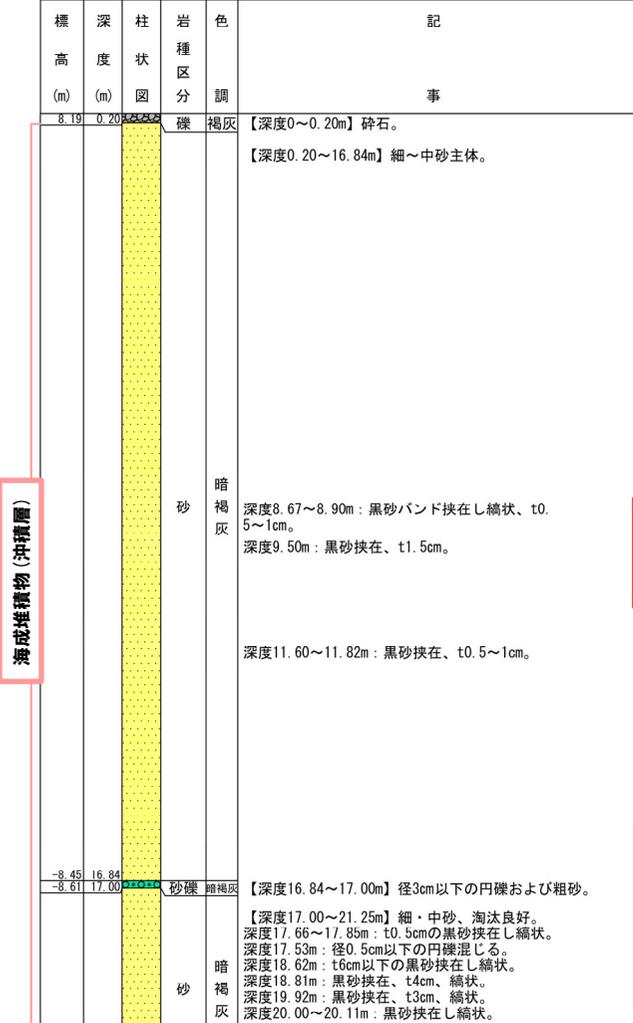
H26共和-5 孔口標高 8.39m 掘進長 100.00m

ボーリング柱状図(深度0~20m)

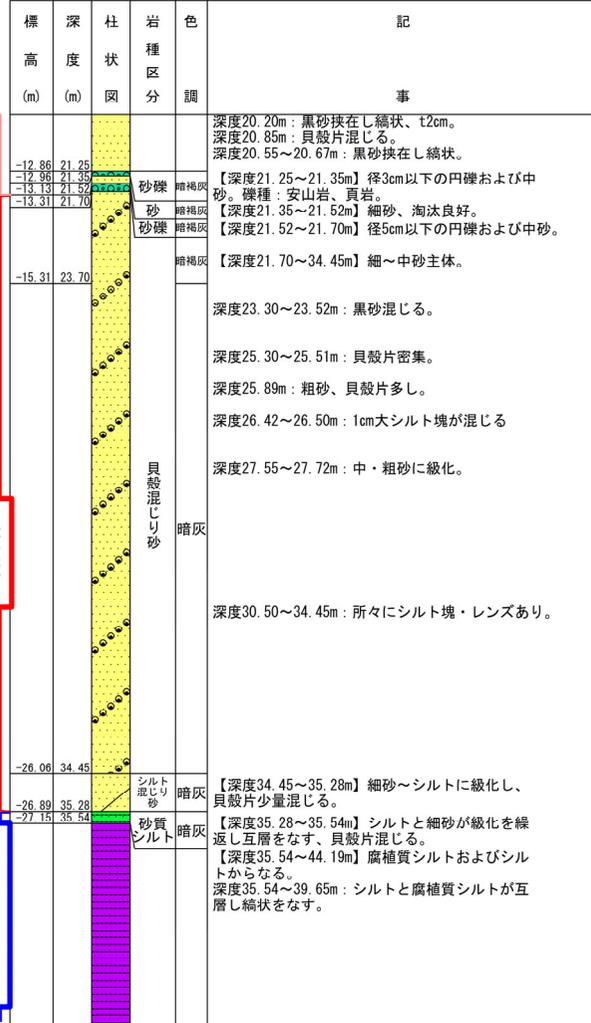
ボーリング柱状図(深度20~40m)

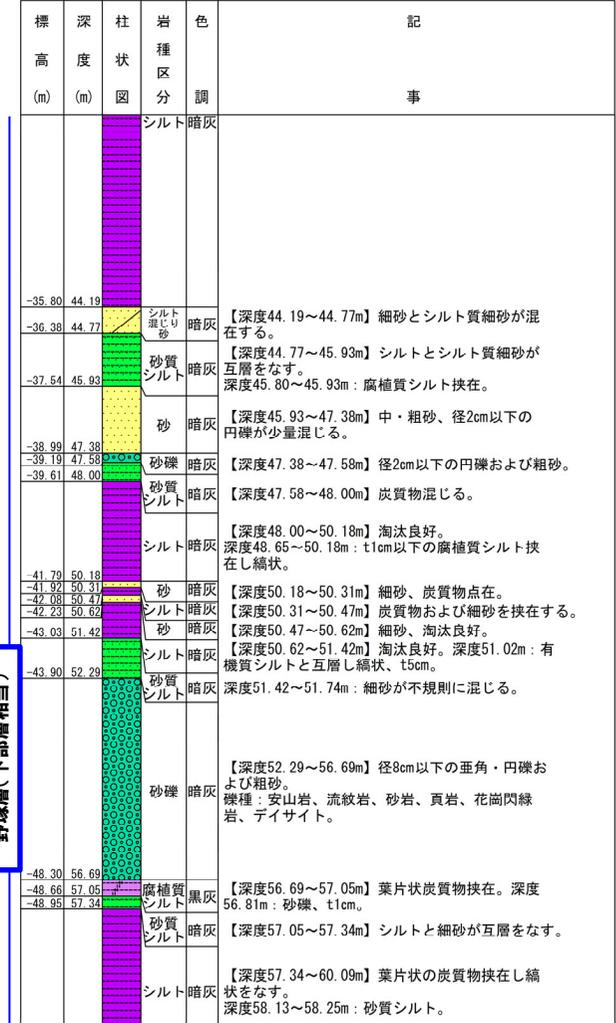
ボーリング柱状図(深度40~60m)

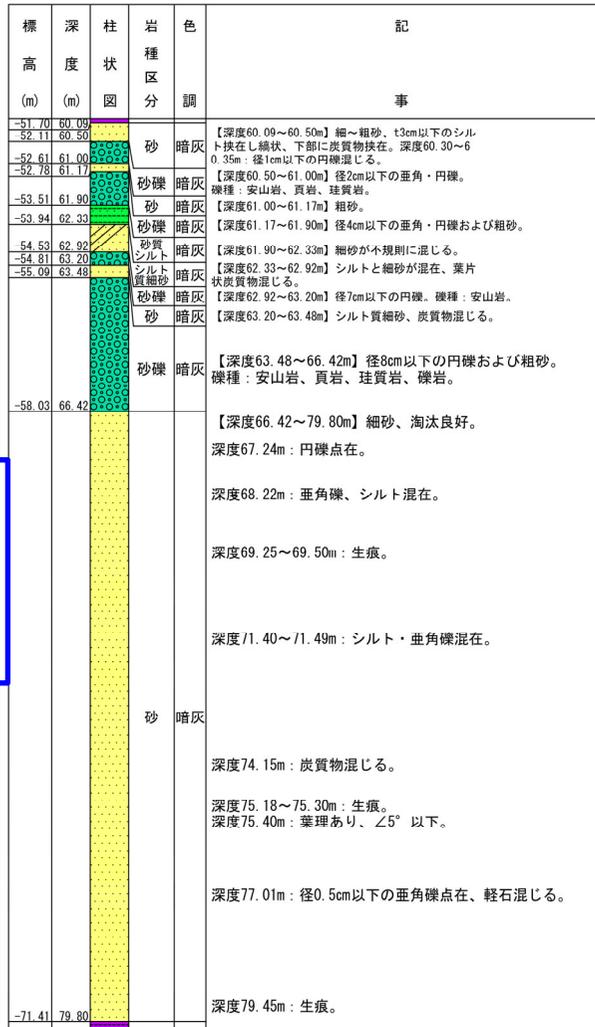
ボーリング柱状図 (深度60~80m)

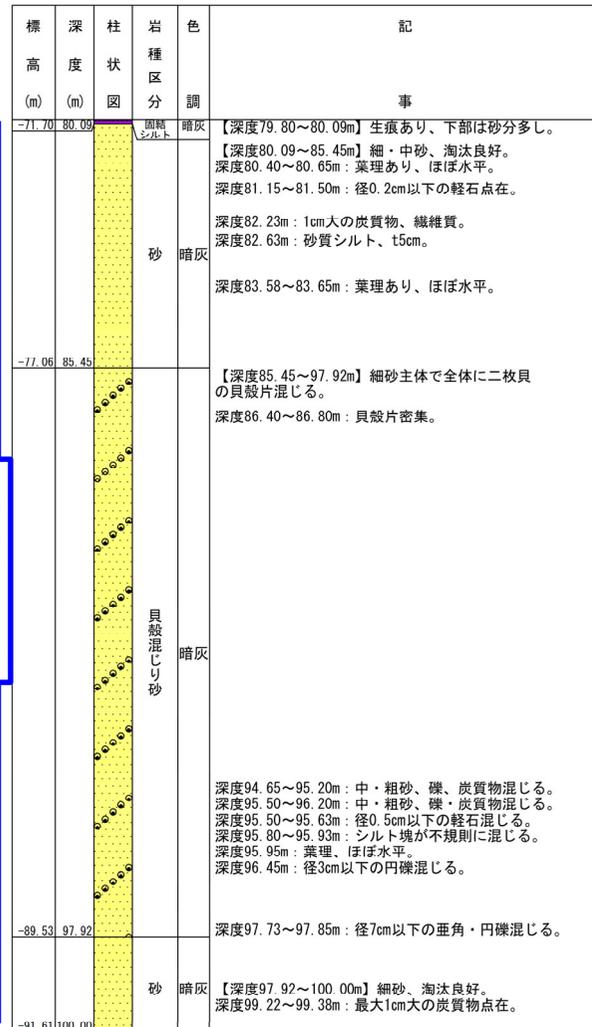
ボーリング柱状図 (深度80~100m)

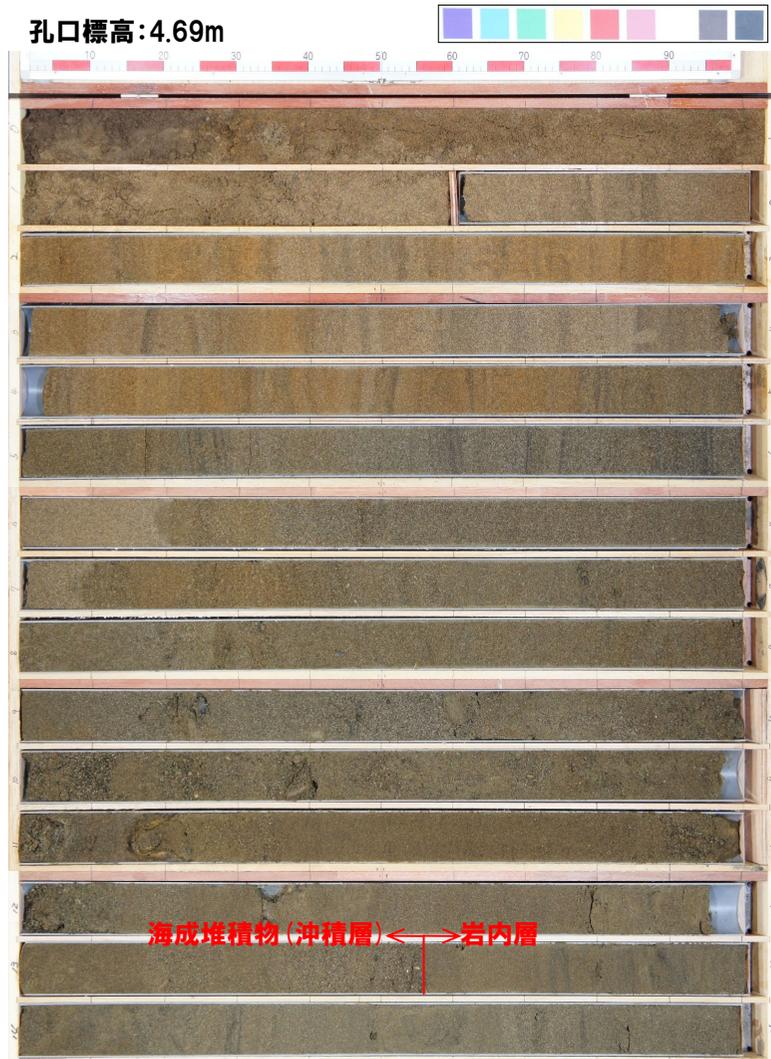
コア写真(深度0~15m)

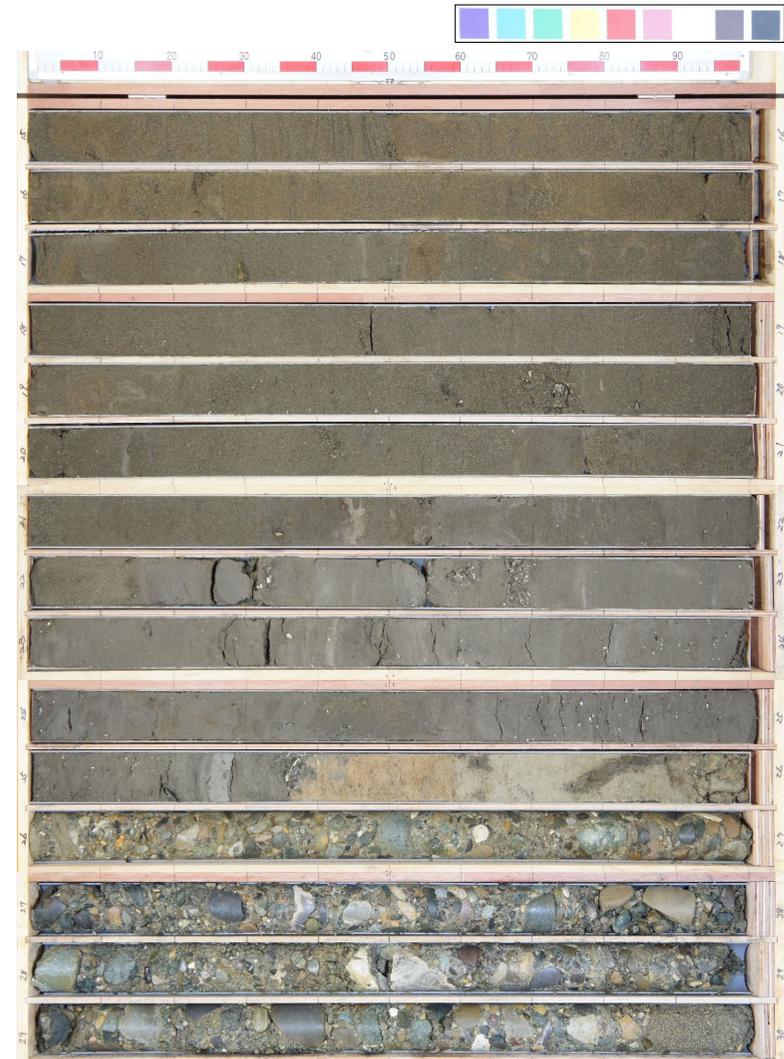
コア写真(深度15~30m)

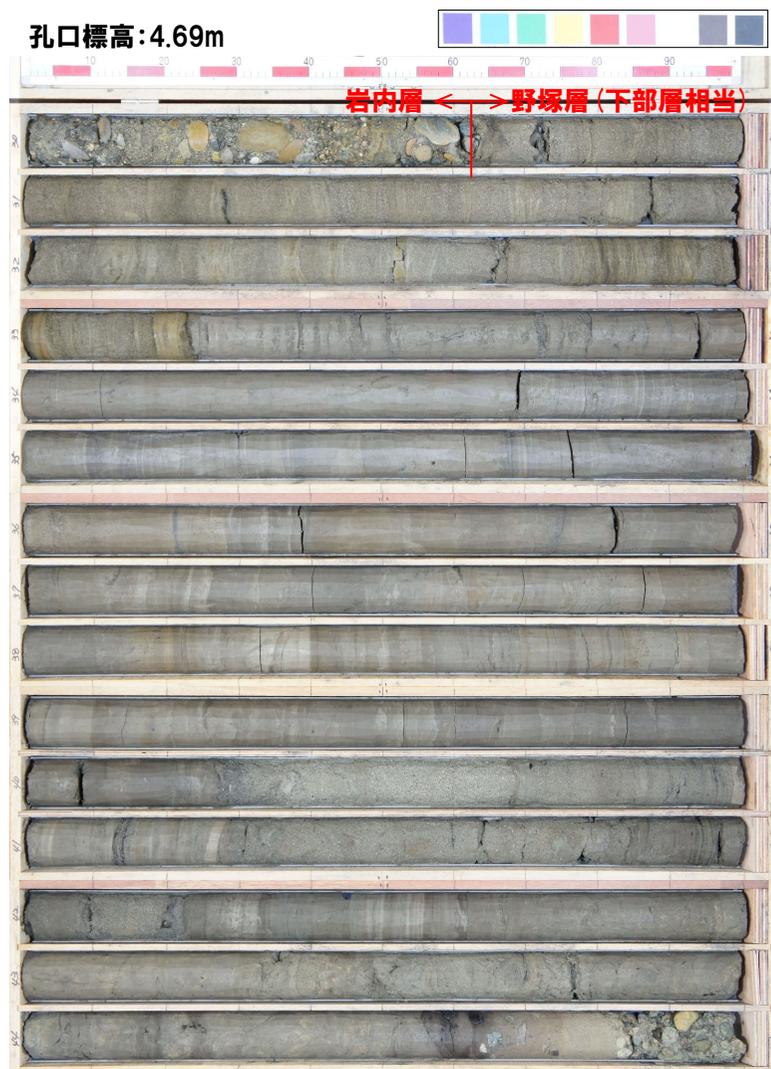
コア写真 (深度30~45m)

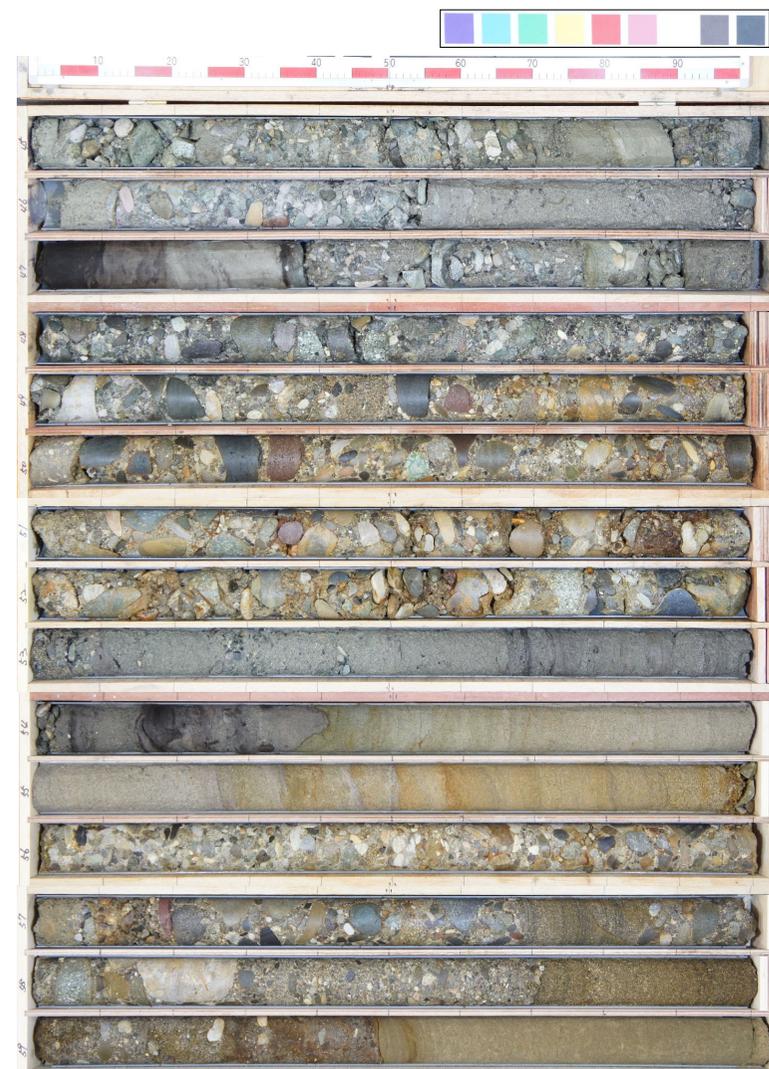
コア写真 (深度45~60m)

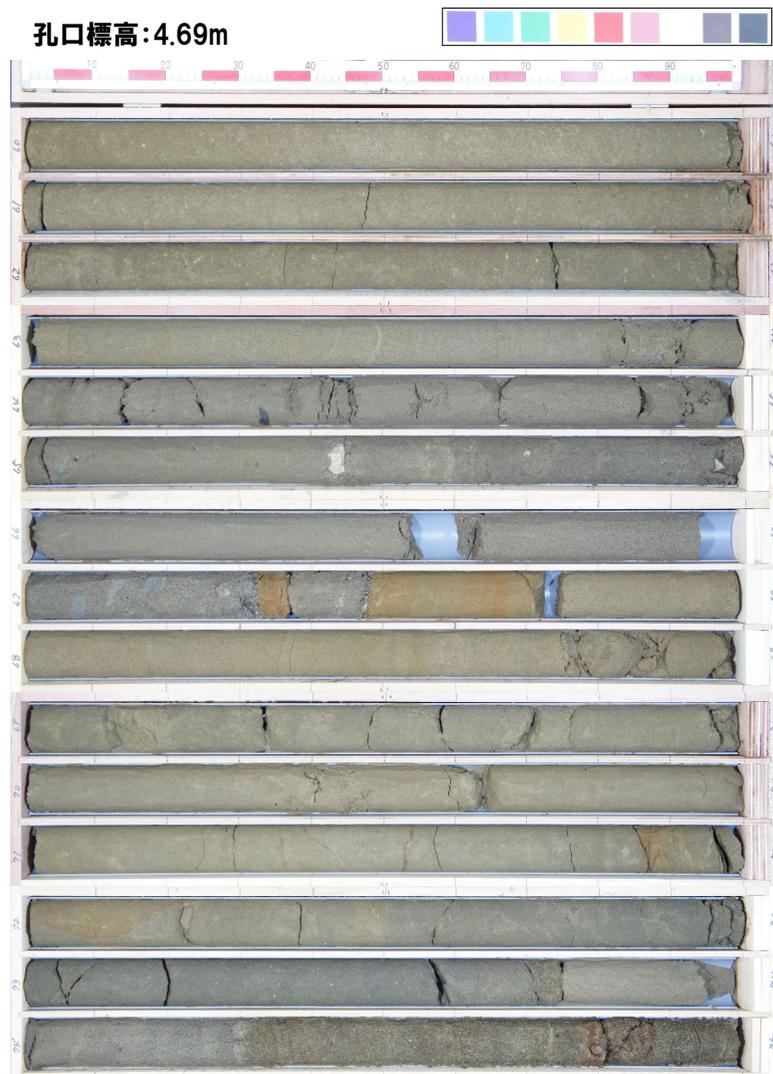
コア写真 (深度60~75m)

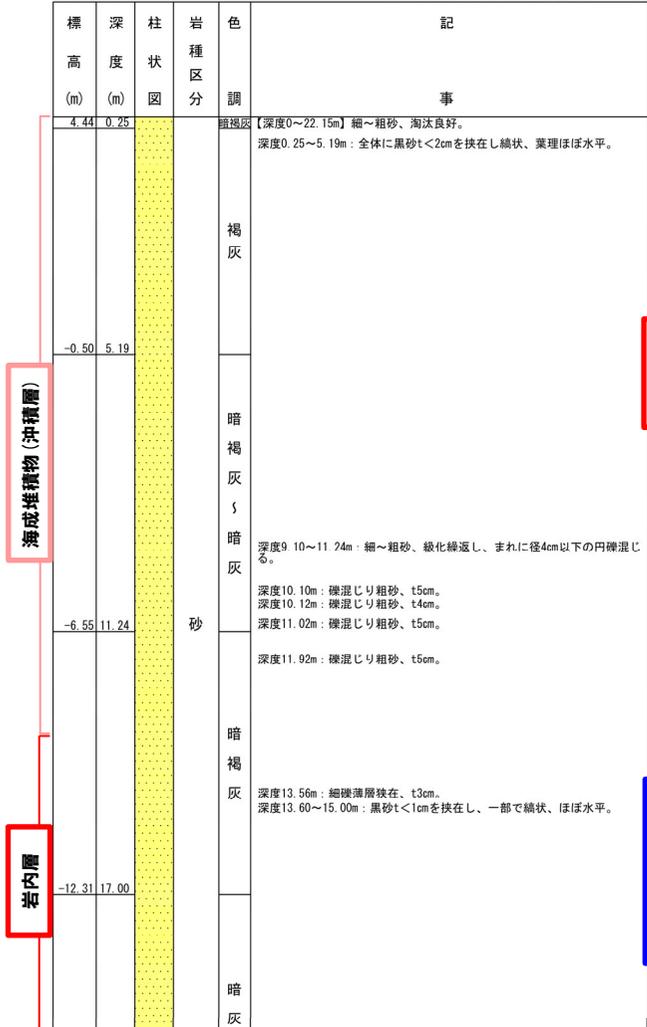
H26共和-6 孔口標高 4.69m 掘進長 90.00m

ボーリング柱状図(深度0~20m)

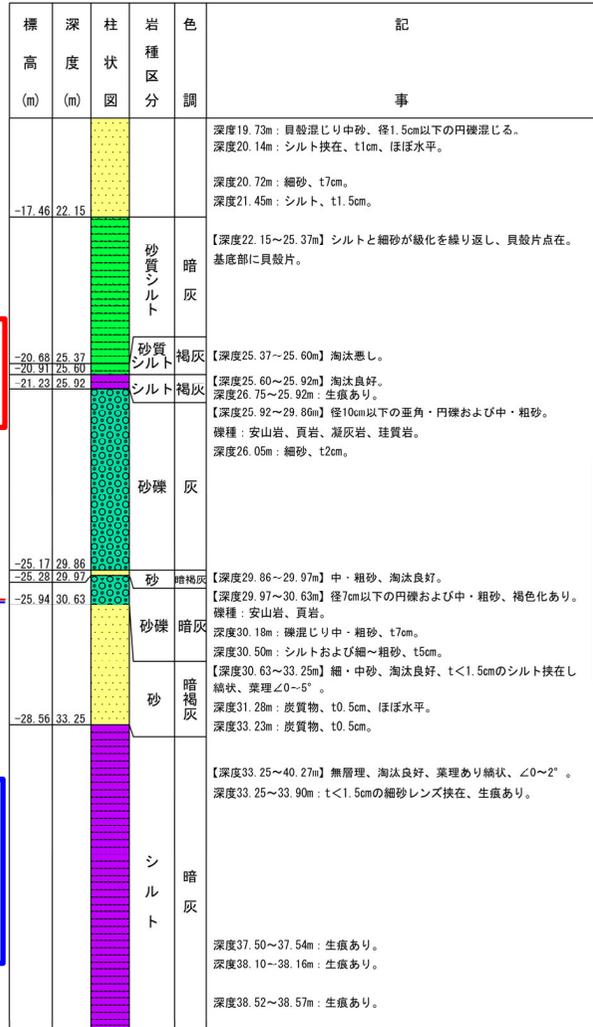
ボーリング柱状図(深度20~40m)

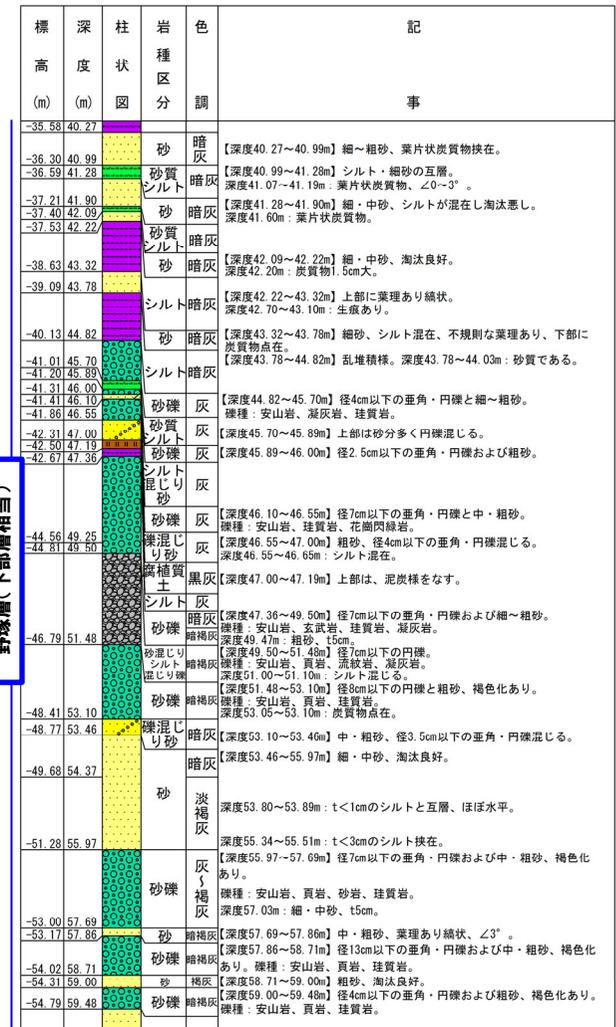
ボーリング柱状図(深度40~60m)

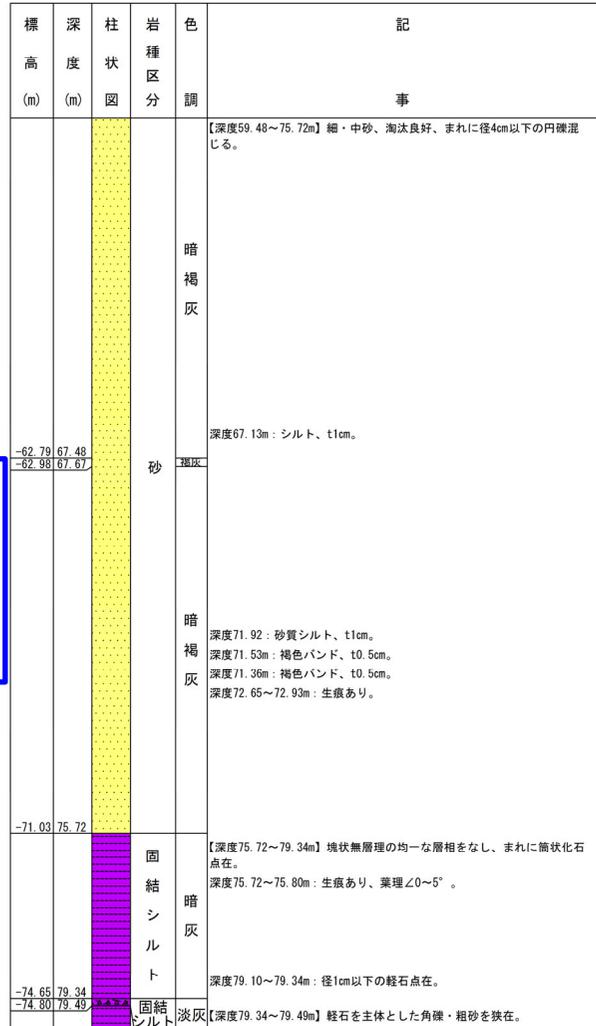
ボーリング柱状図 (深度60~80m)

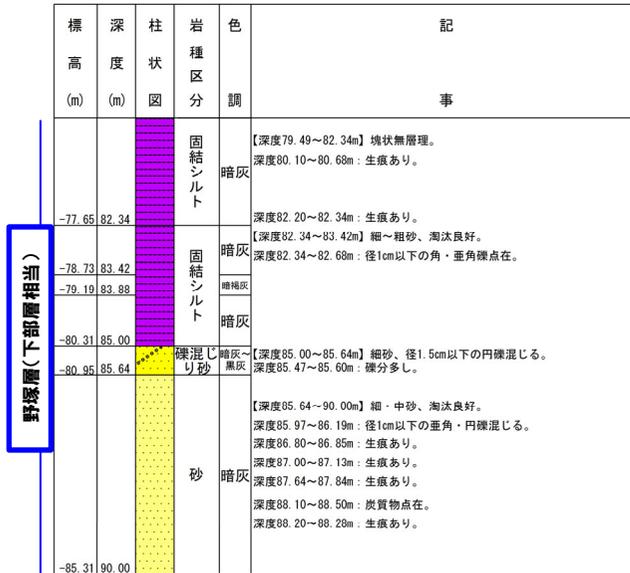
ボーリング柱状図 (深度80~90m)

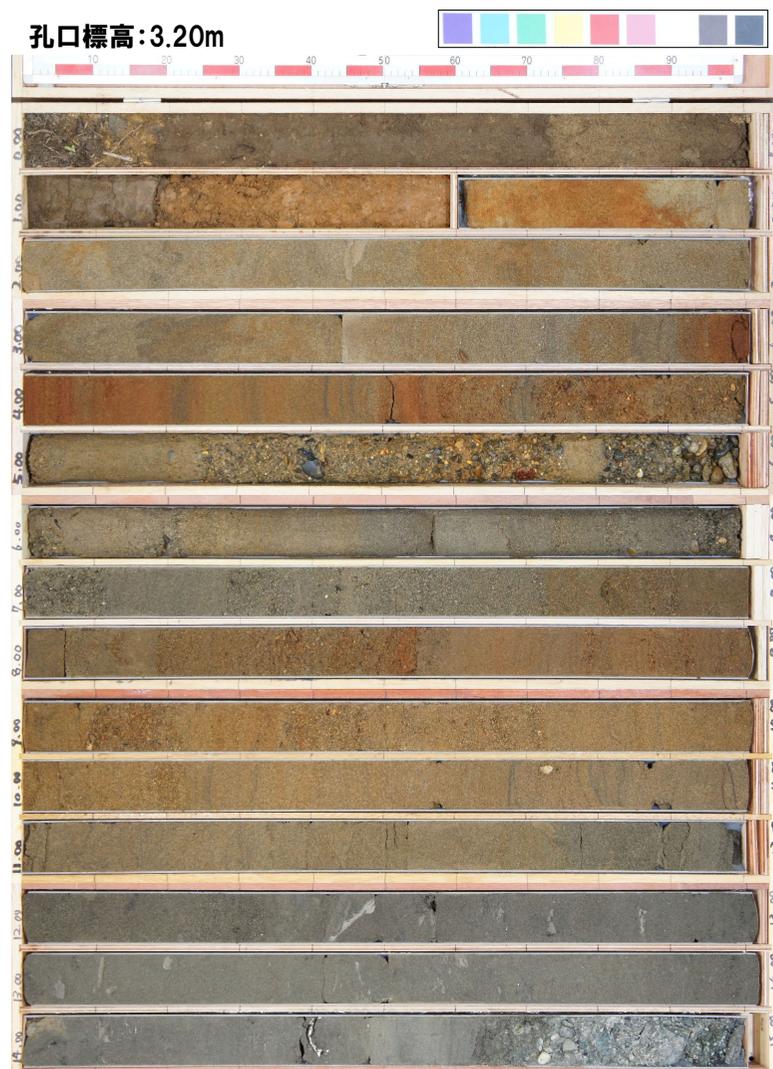
コア写真(深度0~15m)

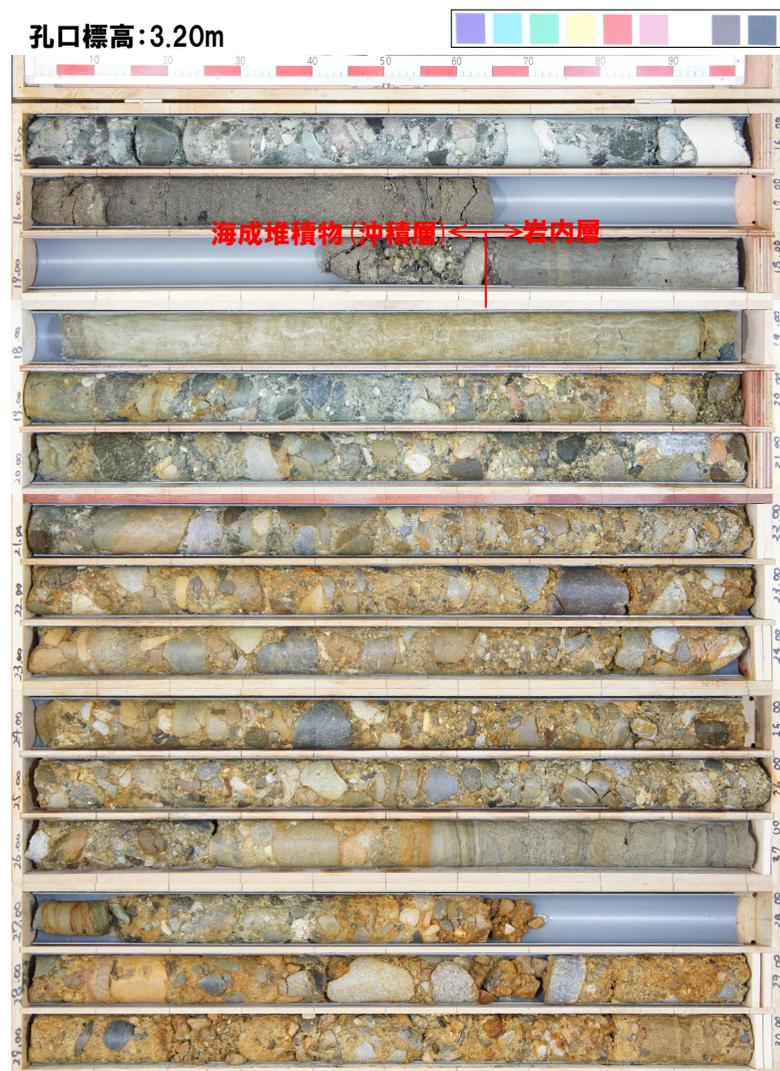
コア写真 (深度15~30m)

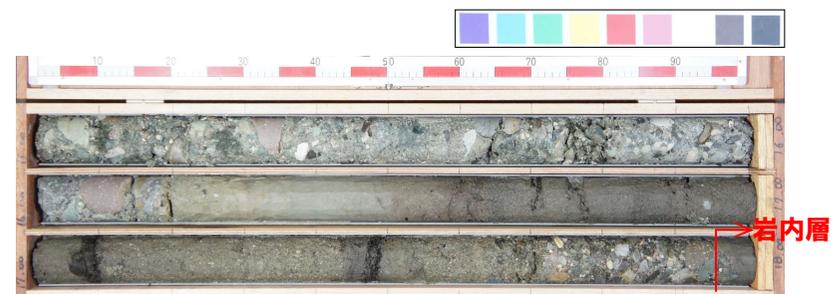
コア写真 (深度15~18m) 別孔

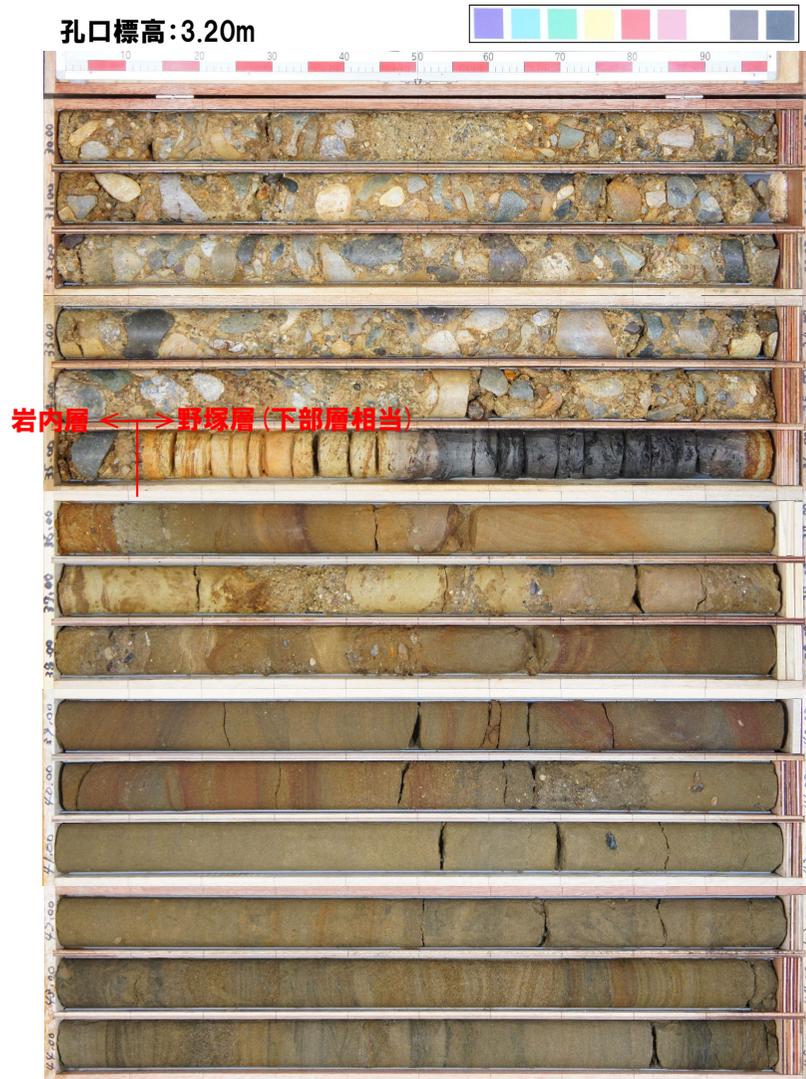
コア写真 (深度30~45m)

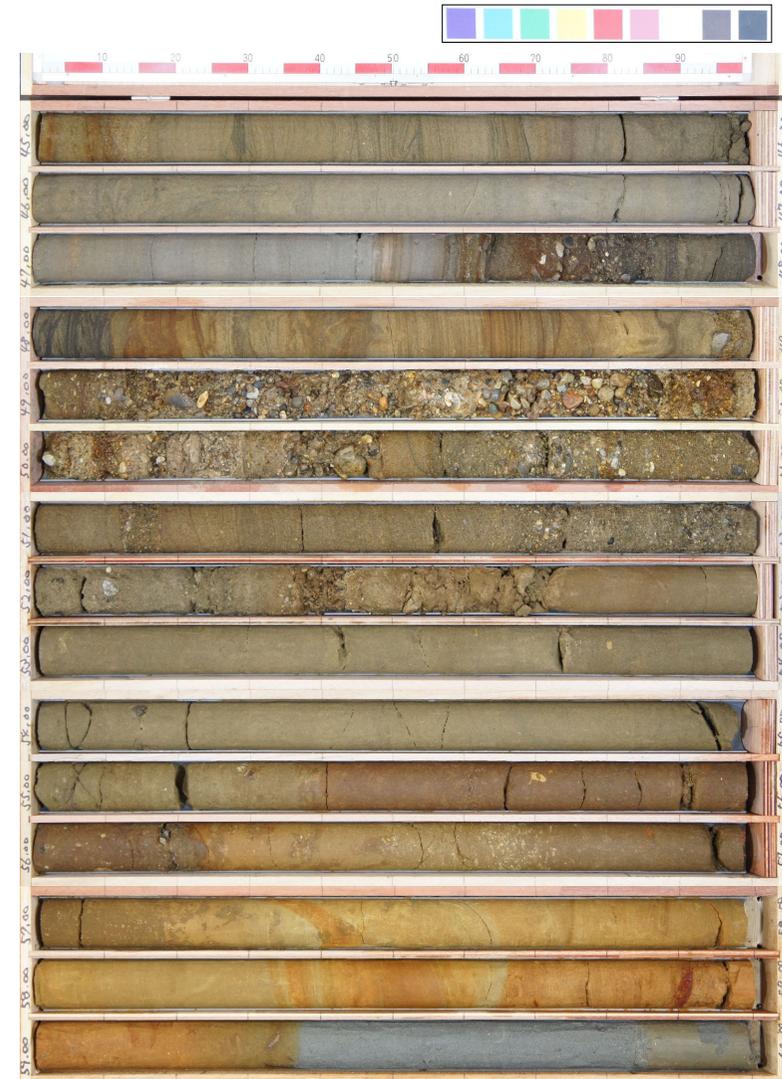
コア写真 (深度45~60m)

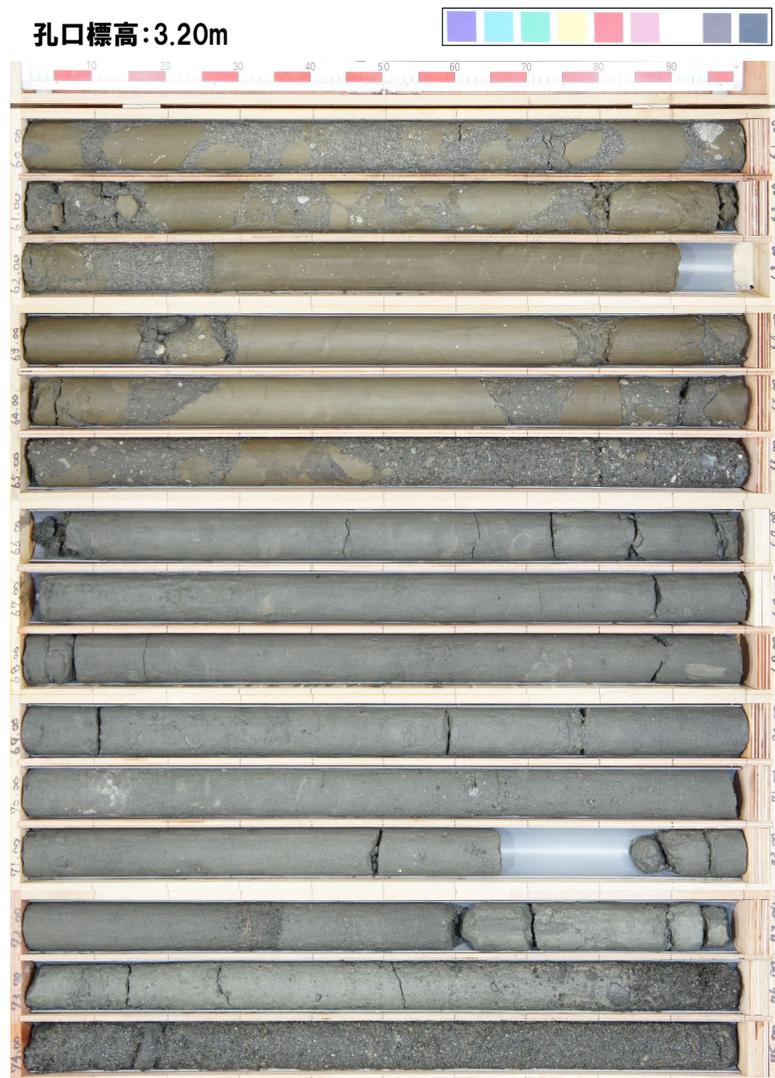
コア写真 (深度60~75m)

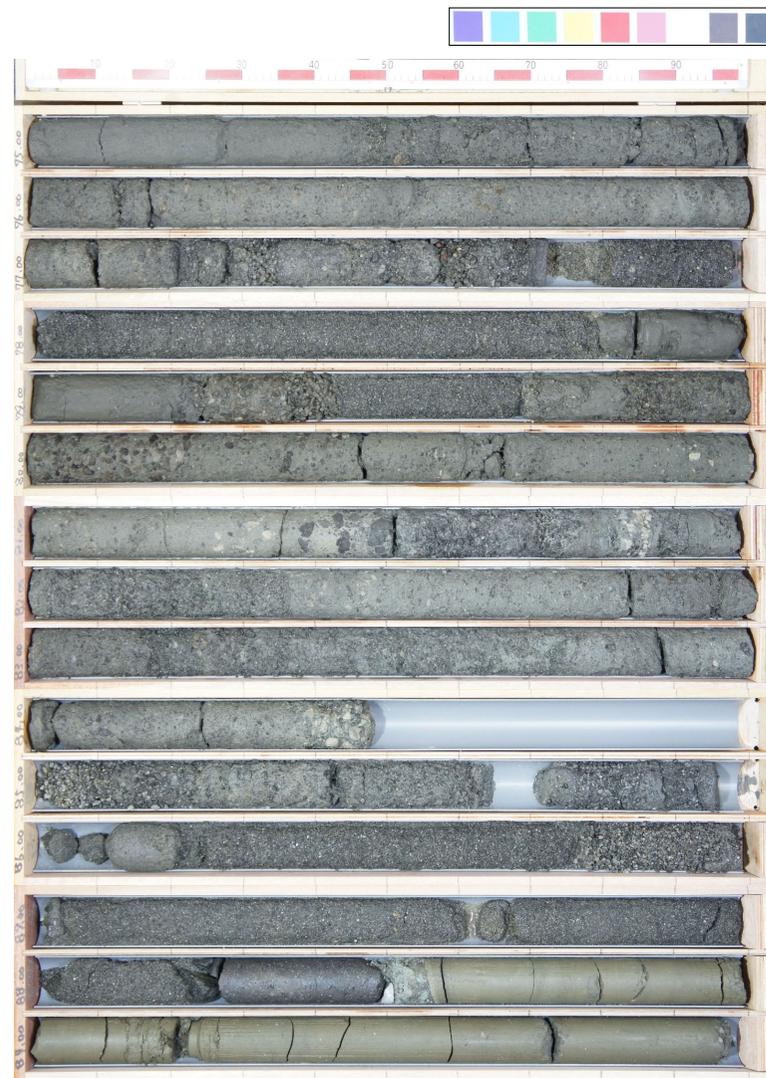
コア写真 (深度75~90m)

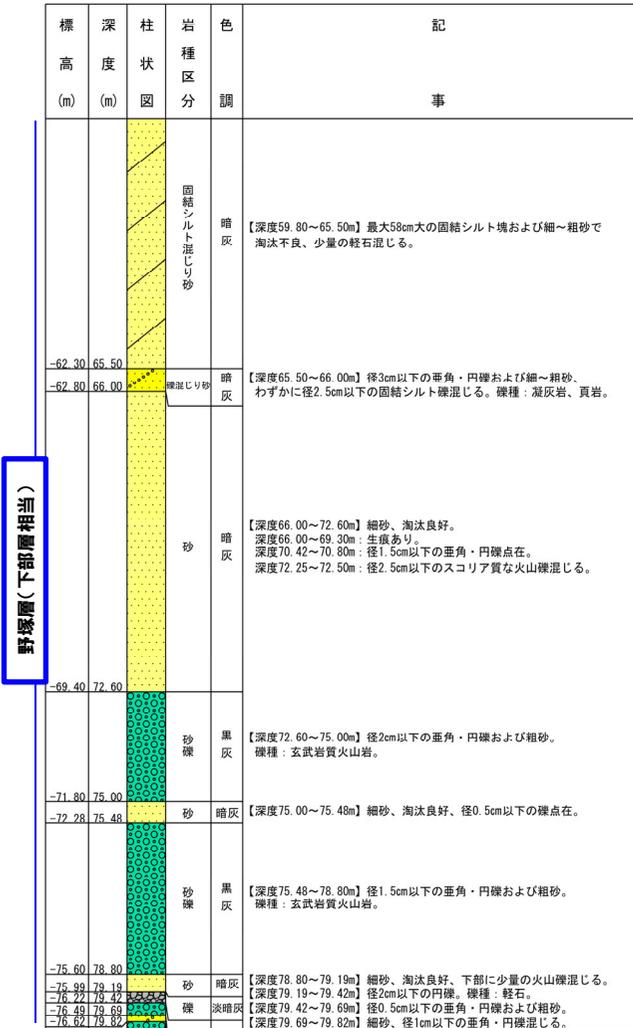
ボーリング柱状図 (深度60~80m)

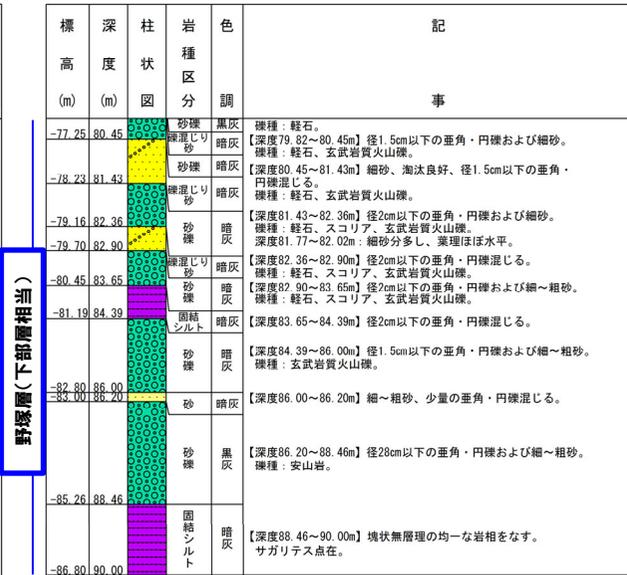
ボーリング柱状図 (深度80~90m)
