# 泊発電所

## 火山影響評価のうち立地評価について

### （補足説明資料2）

令和5年7月7日  
北海道電力株式会社

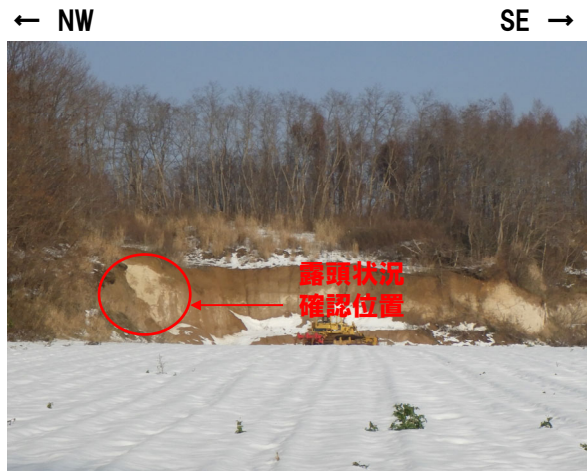
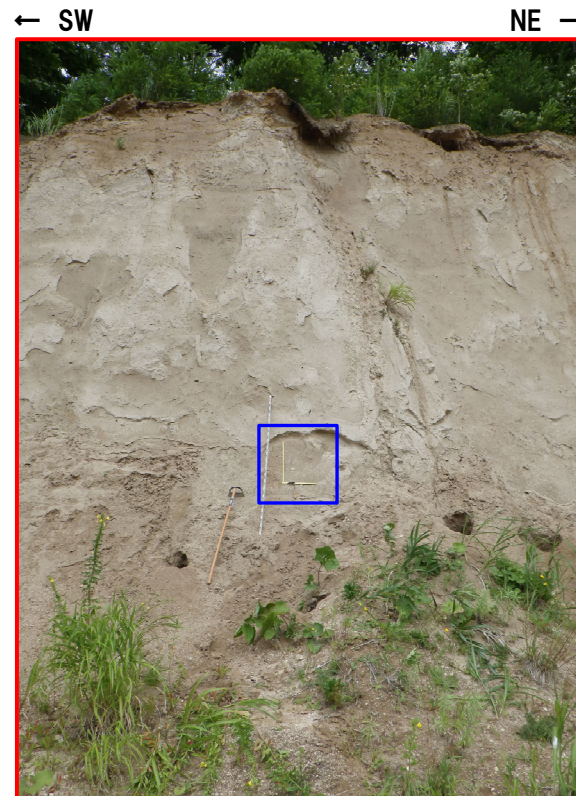
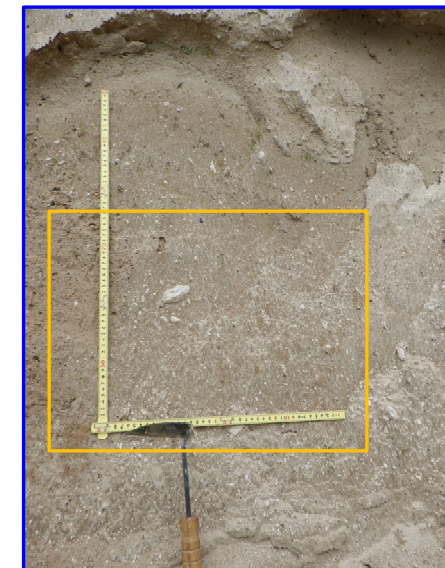
露頭①全景  
(底盤標高:約20m, 上面標高:約35m)

- 当社地質調査の結果, 共和町幌似付近に, 軽石混じり火山灰の層相を呈する洞爺火砕流堆積物が認められる。
- 共和町幌似付近に認められる洞爺火砕流堆積物は, 洞爺火砕流の各ユニットのうち, Goto et al. (2018) のUnit2又は産業技術総合研究所 (2022) のUnit5に区分され, いずれも主に軽石に富む火砕流堆積物とされており(補足説明資料1のP53～P61参照), その層相は当社地質調査結果と一致する。

露頭状況

露頭状況拡大 その1

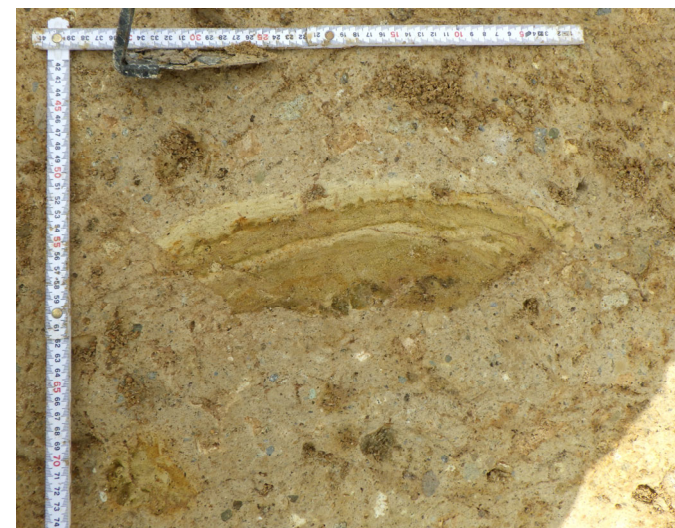
赤褐色を呈する礫層中の葉理が認められる砂及びシルトからなるブロック

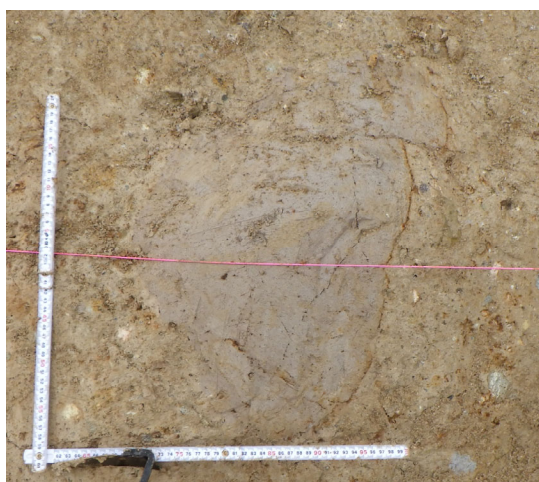
赤褐色を呈する礫層中の泥岩礫

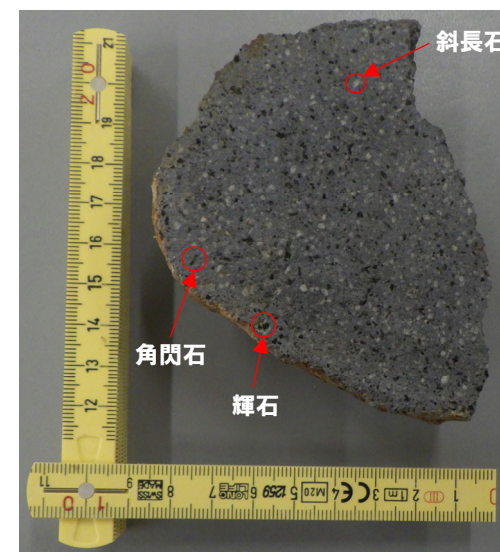
赤褐色を呈する礫層中の安山岩礫

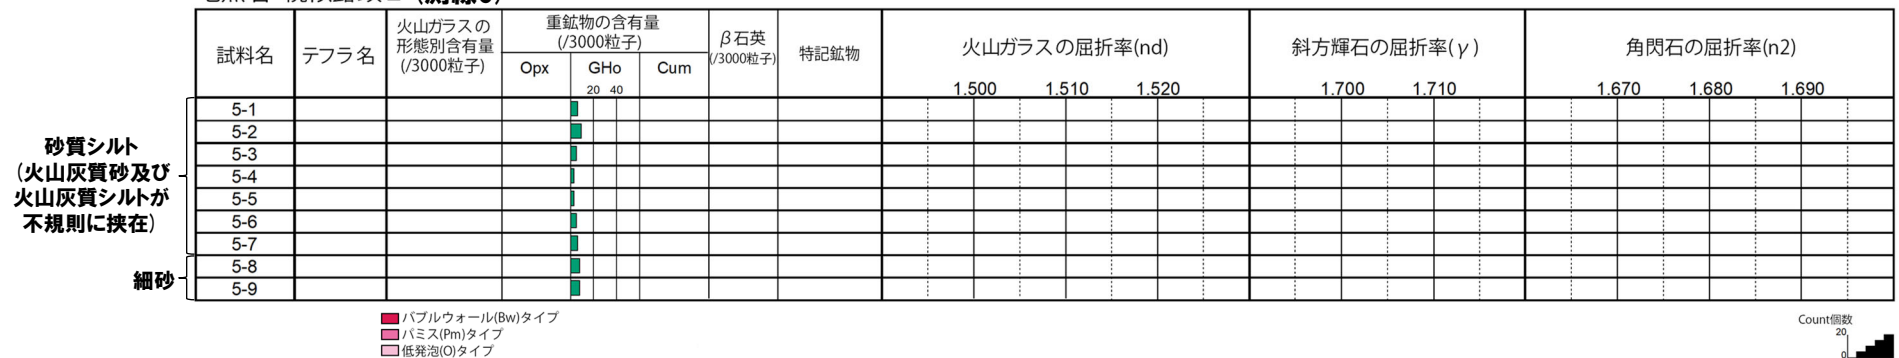
火山灰分析結果 (幌似露頭2地点)

- 火山灰分析の結果、それぞれの堆積物は以下のとおり区分される。
  - ・岩内層中の火山灰質シルトは、火山ガラスの粒子数が少ない(0.1～31粒子/3000粒子)ことから、主に火山砕屑物からなるものではなく、火山ガラスが混在するシルトに区分される。
  - ・岩内層中のシルト混じり砂に挟在する火山灰質シルトが混じる細砂は、火山ガラスが認められない(0粒子/3000粒子)ことから、シルト混じり細砂に区分される。
  - ・地表直下の火山灰質シルト質砂は、火山ガラスが少ない(5～30粒子/3000粒子)ことから、主に火山砕屑物からなるものではなく、火山ガラスが混在するシルト質砂に区分される。

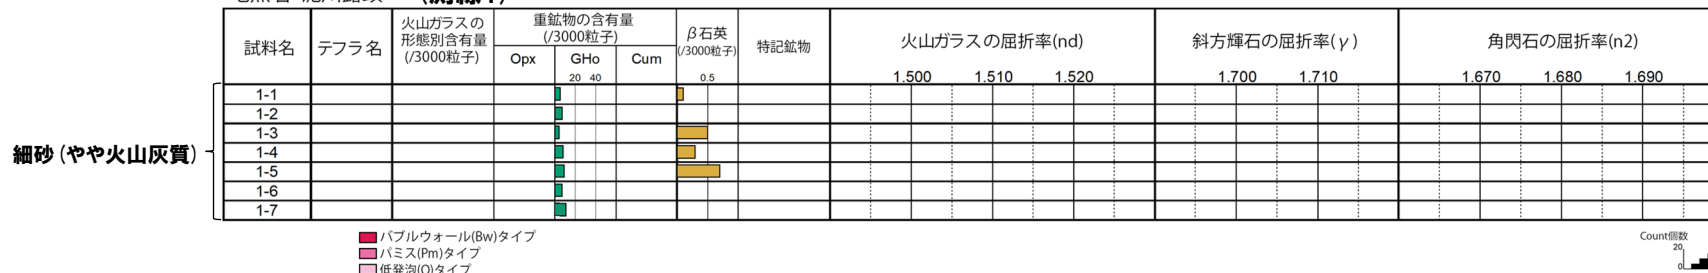
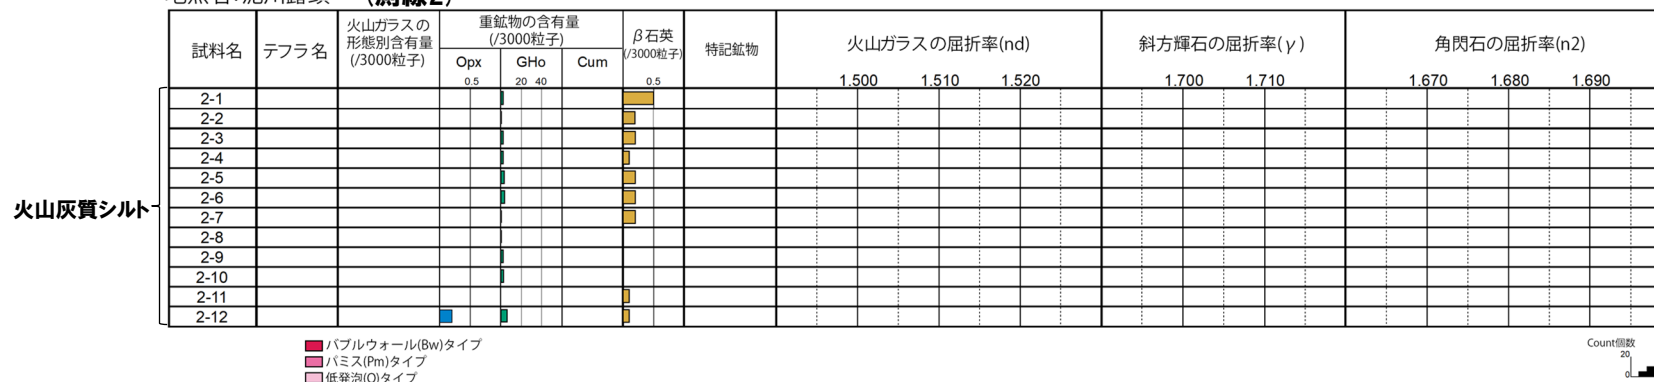
火山灰分析結果(泥川露頭地点)

・泥川露頭においては、岩内層中の火山灰質砂及び火山灰質シルト並びに砂礫層中のやや火山灰質な細砂及び火山灰質砂が認められるが、火山灰分析の結果、火山ガラスはほとんど含まれない若しくは火山ガラスが認められないことから、主に火山砕屑物からなるものではないと判断される(P58～P61参照)。

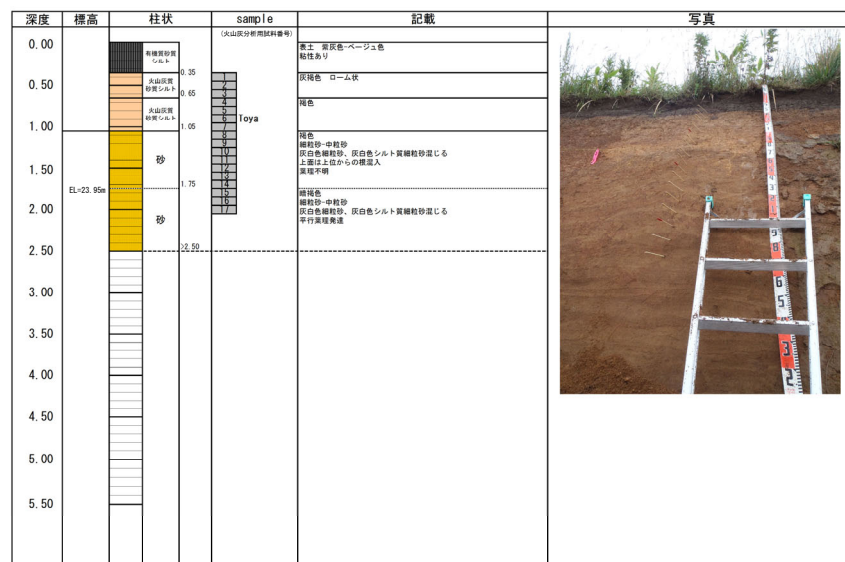
- R3.10.14審査会合以前に実施した火山灰分析(組成分析及び屈折率測定)の結果, 洞爺火山灰(Toya)の火山ガラスが認められ, 火山ガラスの粒子数が急増する箇所に降灰層準が認められる(標高24m程度)。
- 火山灰分析の結果, 当該火山灰質砂質シルトのうち, 標高24.35~24.05mについては, 基質部分に洞爺火山灰(Toya)の火山ガラスを多く含む(1000/3000粒子以上)ことから, 洞爺火山灰(Toya)の純層(層厚:30cm)に区分される。
- また, 標高24.65~24.35mについては, 直下に洞爺火山灰(Toya)の純層が認められること及び火山ガラスの粒子数が309~941粒子認められることから, 洞爺火山灰(Toya)の二次堆積物b(層厚:30cm)に区分される。

当該堆積物は, 火山灰分析結果の図において, 降下火砕物由来として示しているが, 火砕サージ由来か降下火砕物由来かを厳密に区分することは難しいと評価している。
