## **2.【敷地近傍（Ⅰ）】幌似周辺で実施したボーリング調査結果**

- 共和町幌似付近に認められる洞爺火砕流堆積物の分布範囲を確認するため、露頭調査に加えて、幌似周辺でボーリング調査（A-1地点、B-1～B-7地点及びC-1～C-3地点）を実施した。
- ボーリング調査位置及びボーリング調査結果は、次頁及び下表のとおり。
- B-4、B-5及びC-2地点において、軽石混じり火山灰の層相を呈する洞爺火砕流堆積物が認められ、最大層厚は、B-5地点における22mである。

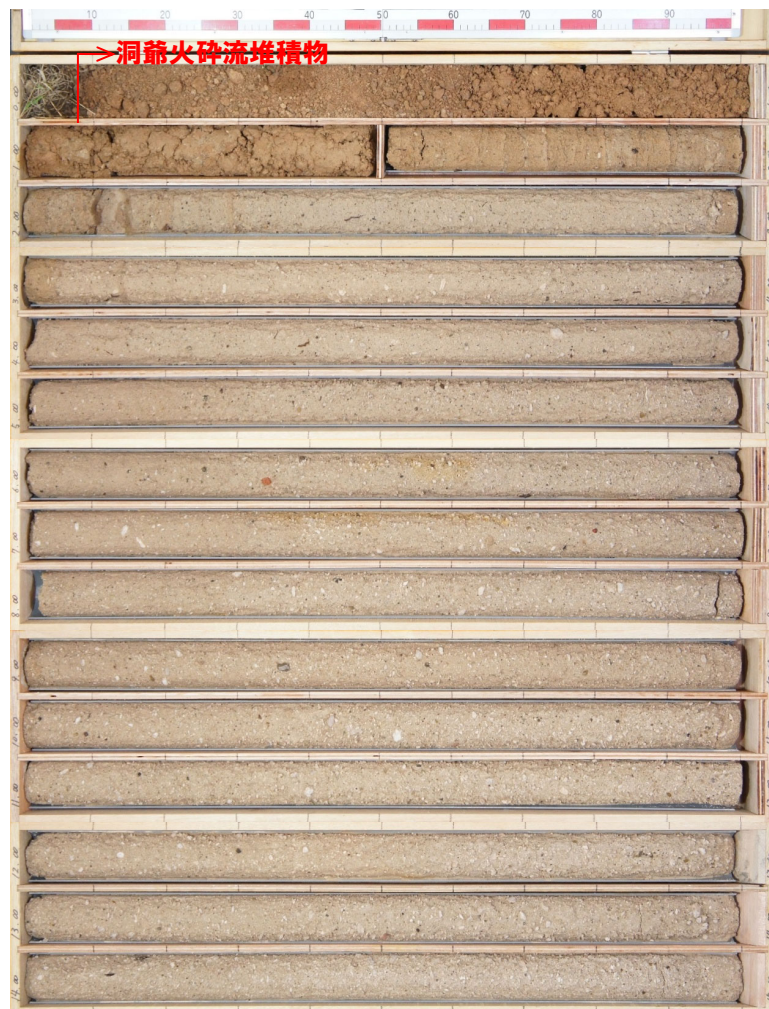
コア写真 (深度0~15m)

洞爺火砕流  
堆積物

| ボーリング<br>孔番 | 孔口標高<br>(m) | 洞爺火砕流堆積物 | | | | 備考 | ボーリングコア写真<br>及び柱状図掲載頁 |
|---|---|---|---|---|---|---|---|
| B-4 | 51.3 | あり | 51.2 | 19.9 | 31.3 | | P94～P96 |

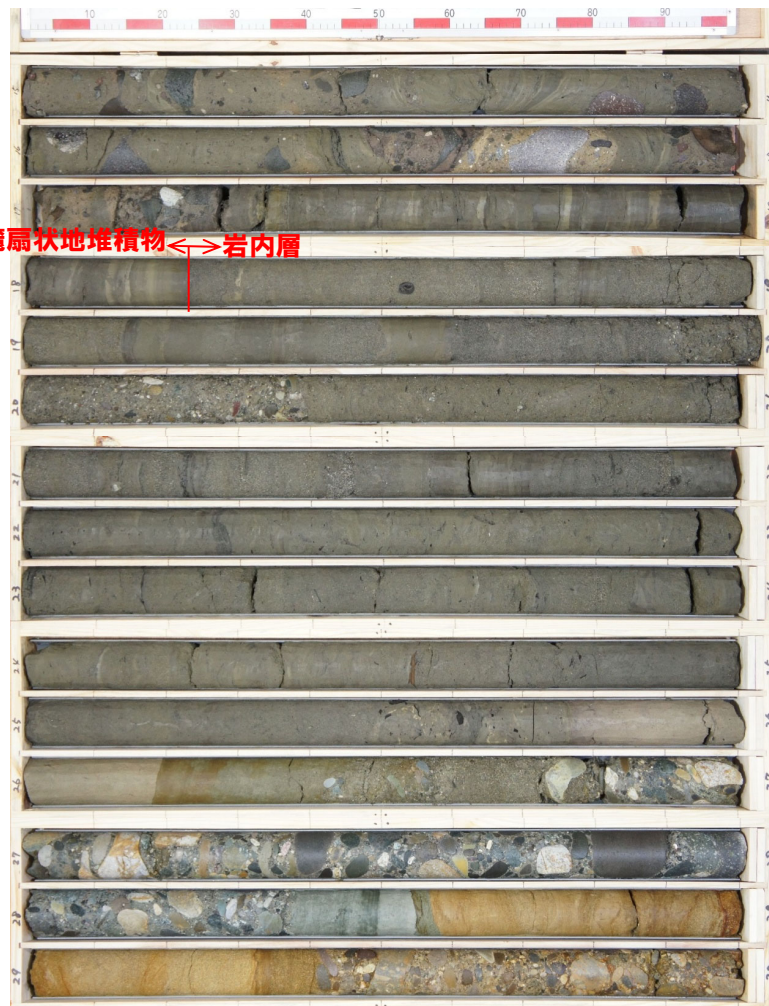
コア写真（深度15～30m）

火山麓扇状地堆積物 ← 岩内層

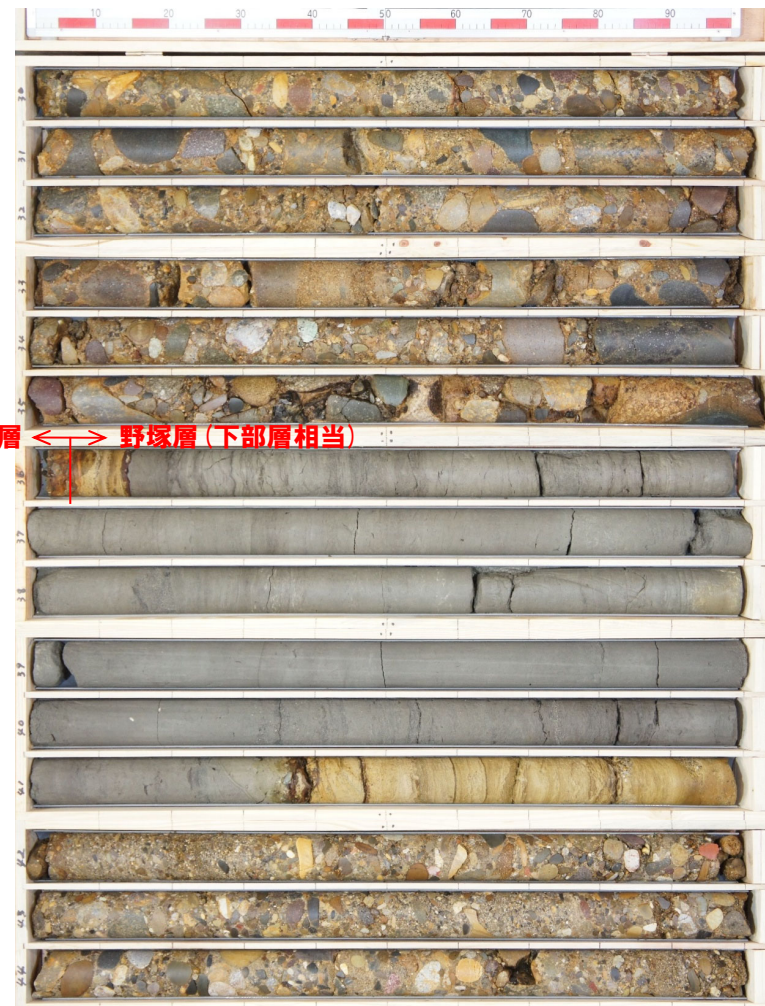
コア写真（深度30～45m）

岩内層 ← 野塚層（下部層相当）
