4.【敷地近傍（II）】岩内平野西部で実施したボーリング調査結果

【調査概要】

- 岩内平野西部においてボーリング調査（梨野舞納地点（露頭調査結果を含む）及びH26共和-1～H26共和-7地点）を実施した。
- 各地点のボーリングコア写真及び柱状図の掲載頁は以下のとおり。

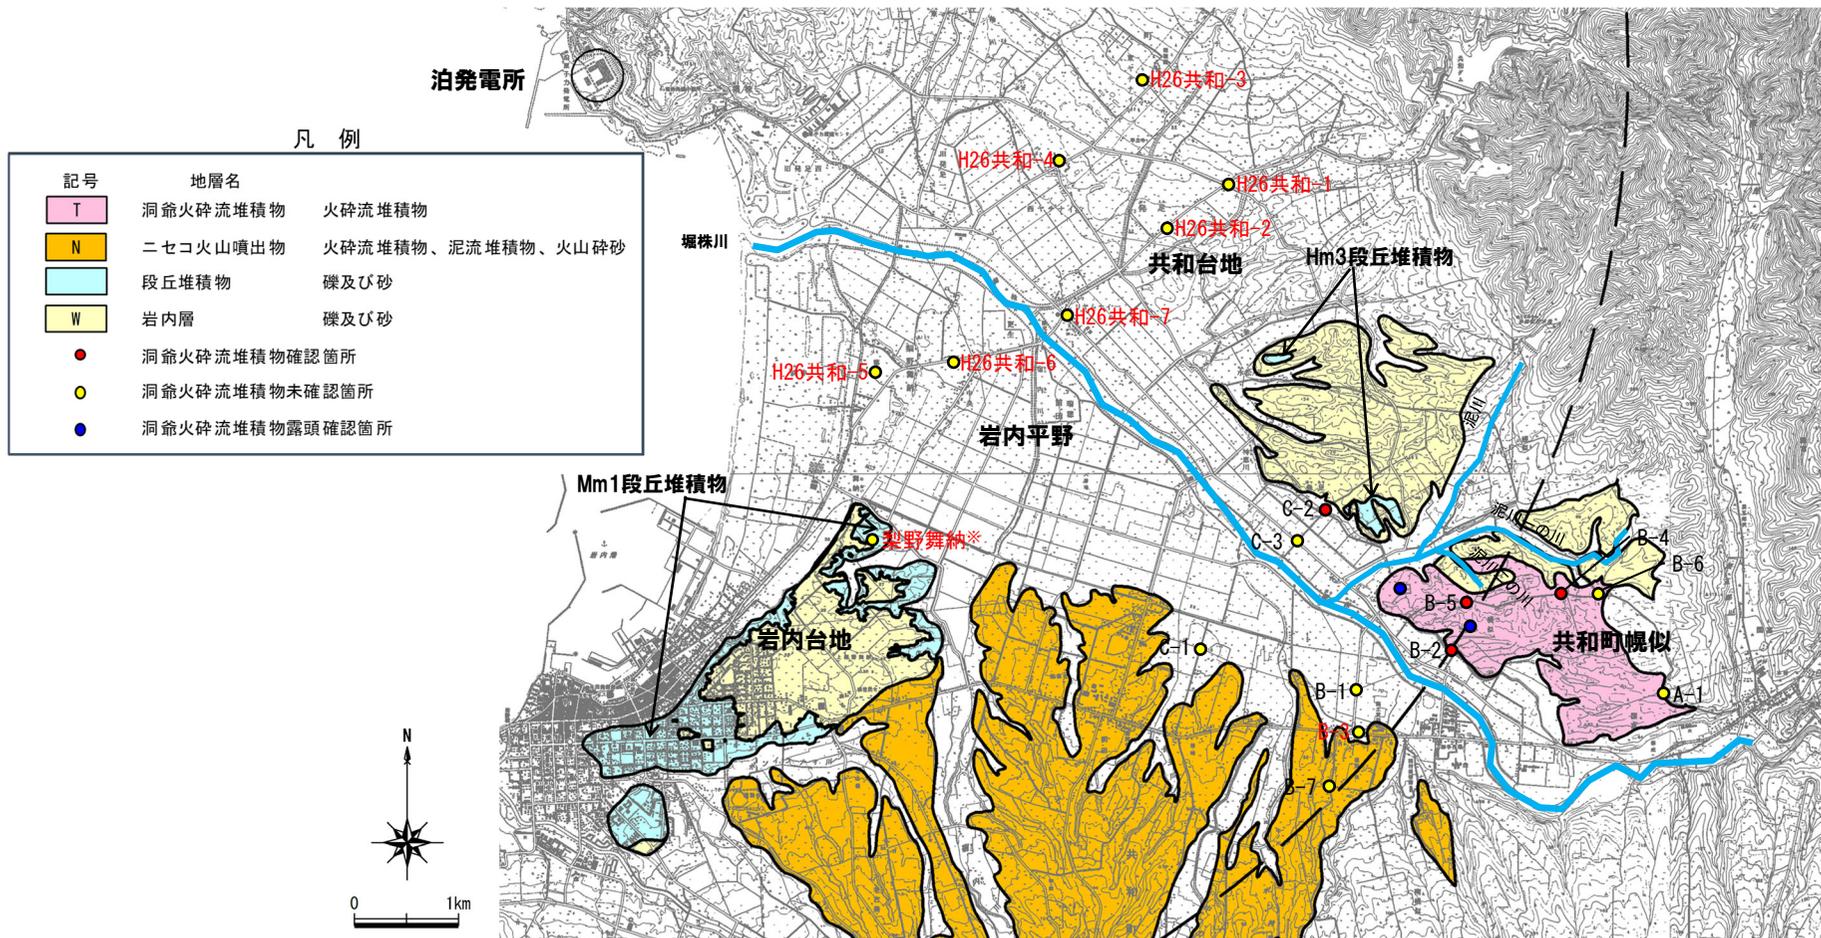
調査位置図

※梨野舞納地点で実施したボーリング調査位置と同位置において露頭を確認しており、その露頭では、火砕サージ由来か降下火砕物由来かを厳密に区分することは難しい洞爺火山灰(Toya)の火山ガラスを多く含む堆積物を確認している。

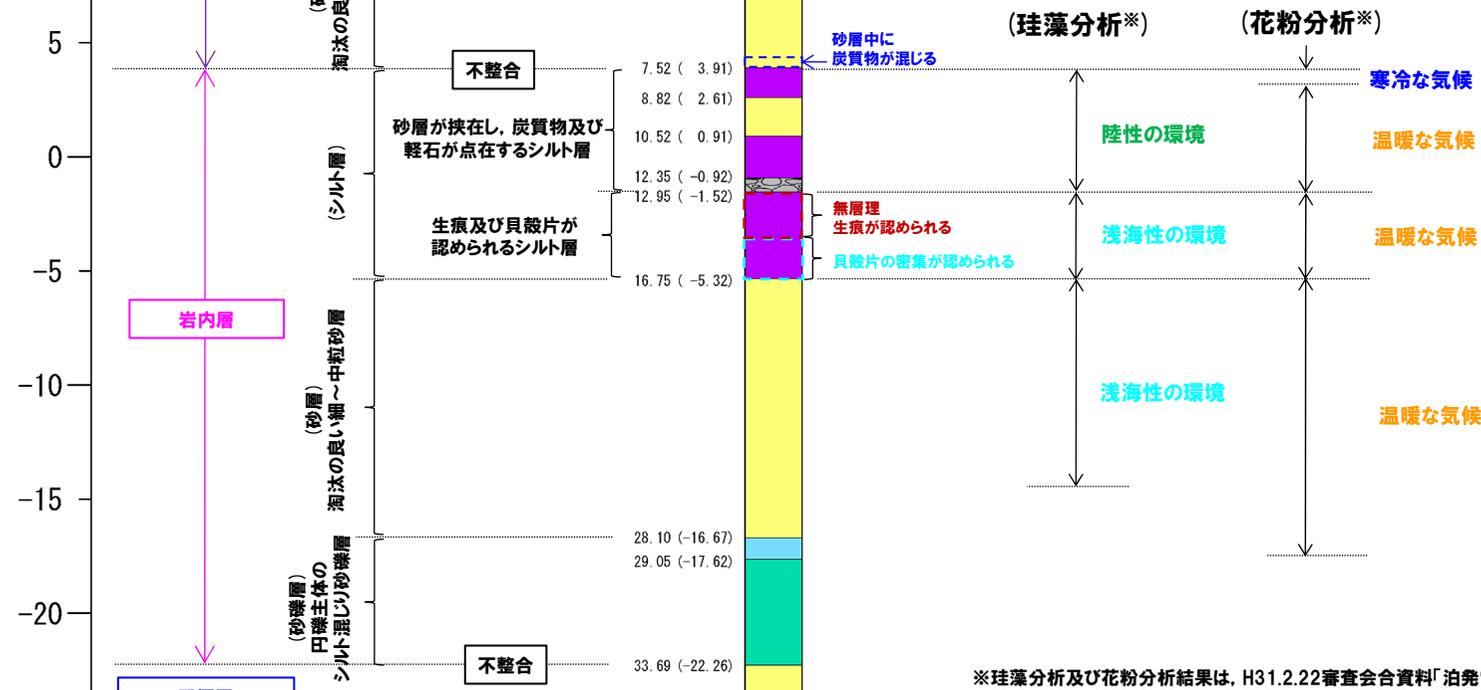
梨野舞納ボーリング柱状図 (深度: 0~35m, 標高 11.43~23.57m)

※珪藻分析及び花粉分析結果は、H31.2.22審査会合資料「泊発電所地盤(敷地の地質・地質構造)に関するコメント回答(Hm2段丘堆積物の堆積年代に関する検討)」参照。

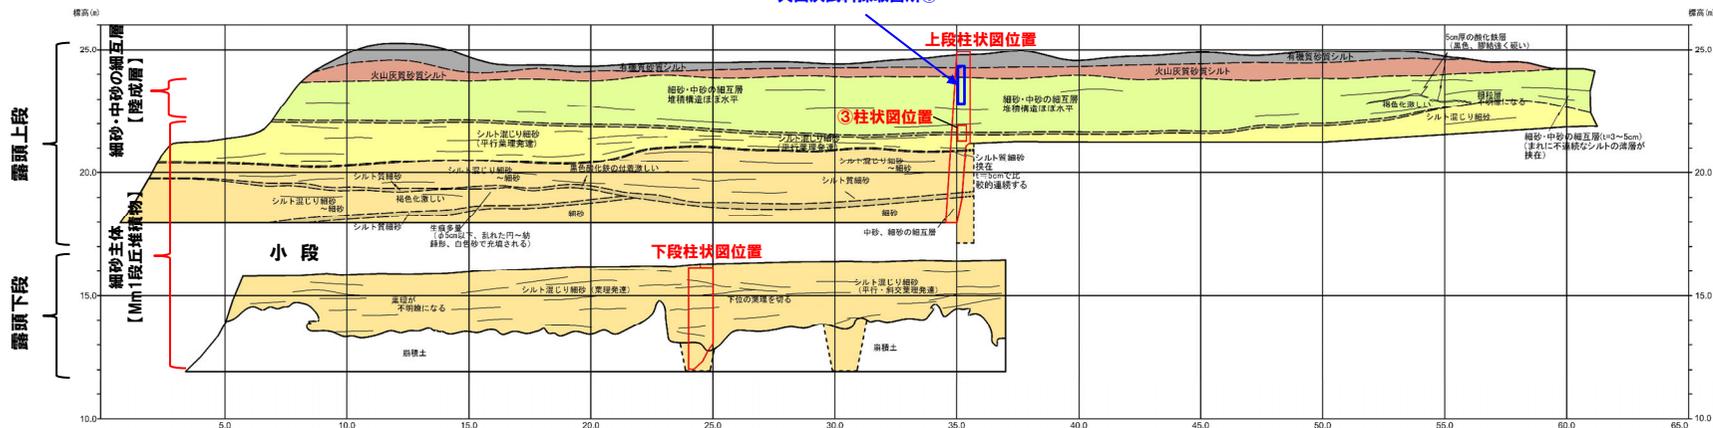
梨野舞納露頭スケッチ

火山灰試料採取箇所①

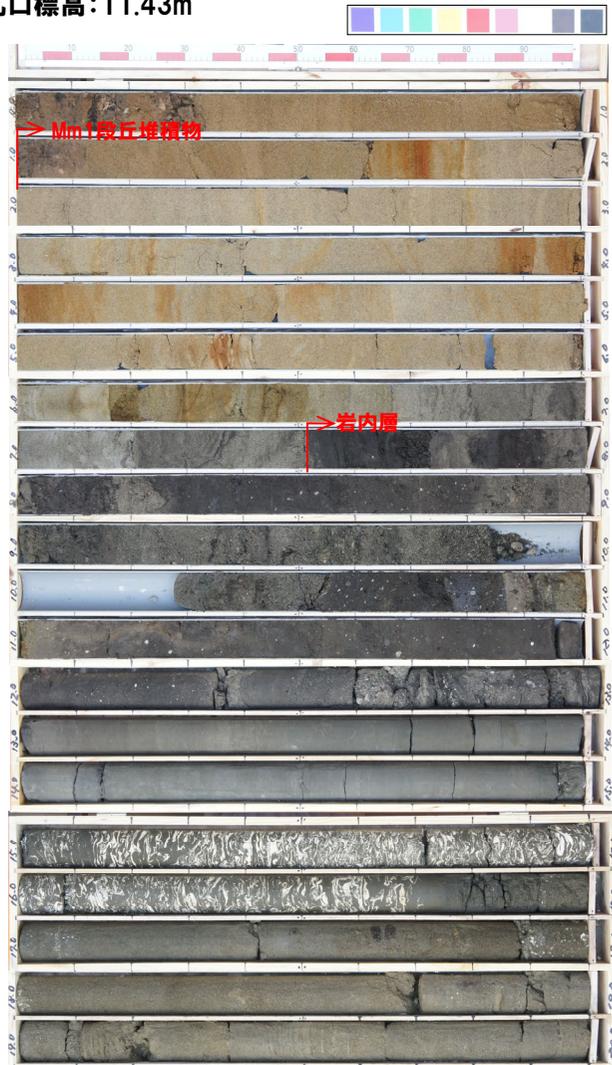
コア写真 (深度0~20m, 標高11.43~-8.57m)

孔口標高: 11.43m

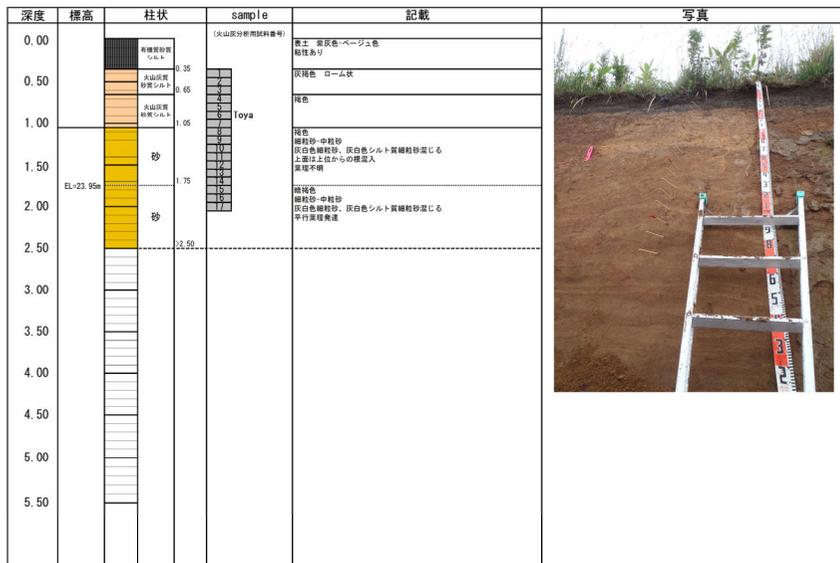
火山灰分析試料採取箇所① 火山灰分析結果

- R3.10.14審査会合以前に実施した火山灰分析(組成分析及び屈折率測定)の結果, 洞爺火山灰(Toya)に対比される火山ガラスが認められ, 火山ガラスの粒子数が急増する箇所に降灰層準が認められる(標高24m程度)。
- 火山灰分析の結果, 当該火山灰質砂質シルトのうち, 標高24.35~24.05mについては, 基質部分に洞爺火山灰(Toya)の火山ガラスを多く含む(1000/3000粒子以上)ことから, 洞爺火山灰(Toya)の純層(層厚:30cm)に区分される。
- また, 標高24.65~24.35mについては, 直下に洞爺火山灰(Toya)の純層が認められること及び火山ガラスの粒子数が309~941粒子認められることから, 洞爺火山灰(Toya)の二次堆積物b(層厚:30cm)に区分される。

当該堆積物は, 火山灰分析結果の図において, 降下火砕物由来として示しているが, 火砕サージ由来か降下火砕物由来かを厳密に区分することは難しいと評価している。

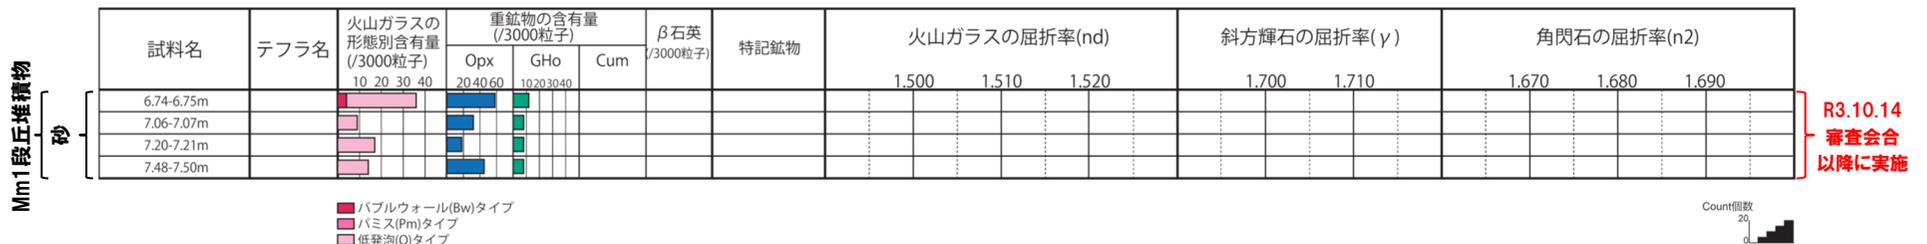
火山灰分析結果
(深度6.74~6.75m, 7.06~7.07m, 7.20~7.21m, 7.48~7.50m)

・深度6.66~7.52mを対象とした火山灰分析(組成分析)の結果、火山ガラスの粒子数が少ない(9~36/3000粒子)ことから、主に火山碎屑物からなるものではなく、火山ガラスが混在する砂に区分される。

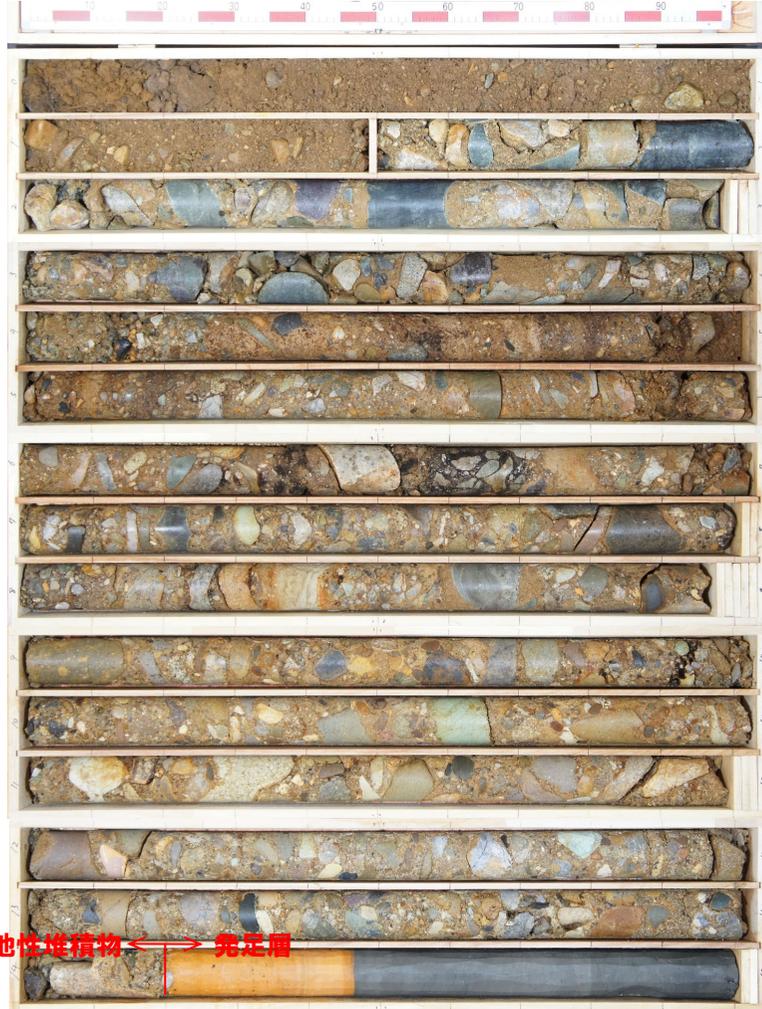
コア写真（深度0～15m）

孔口標高:23.51m

扇状地性堆積物 ← → 発達層

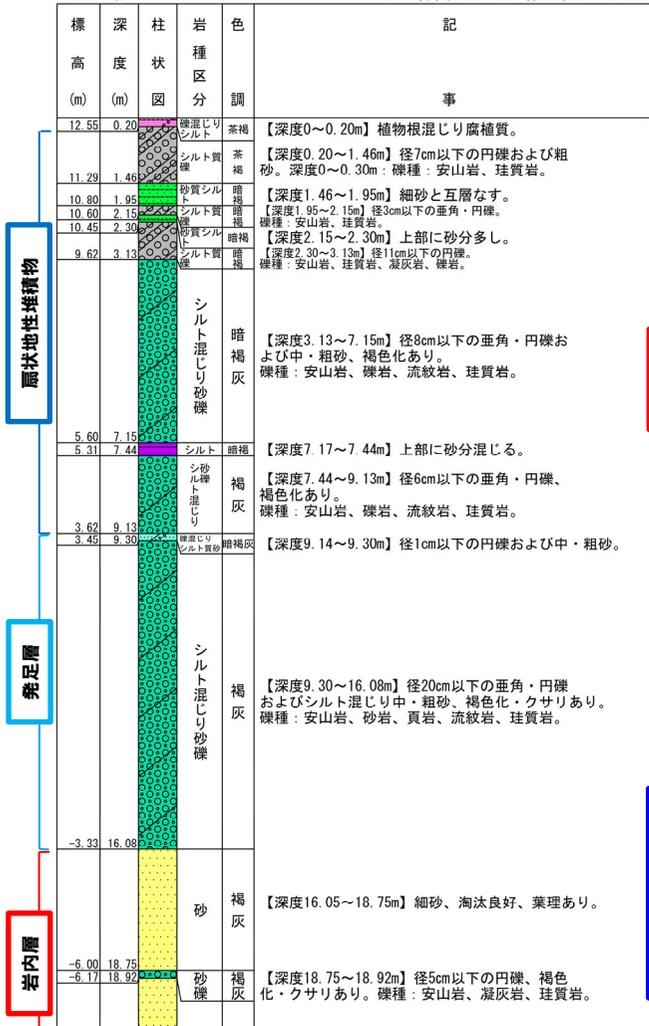
ボーリング柱状図(深度0~20m)

H26共和-2 孔口標高 12.75m 掘進長 100.00m

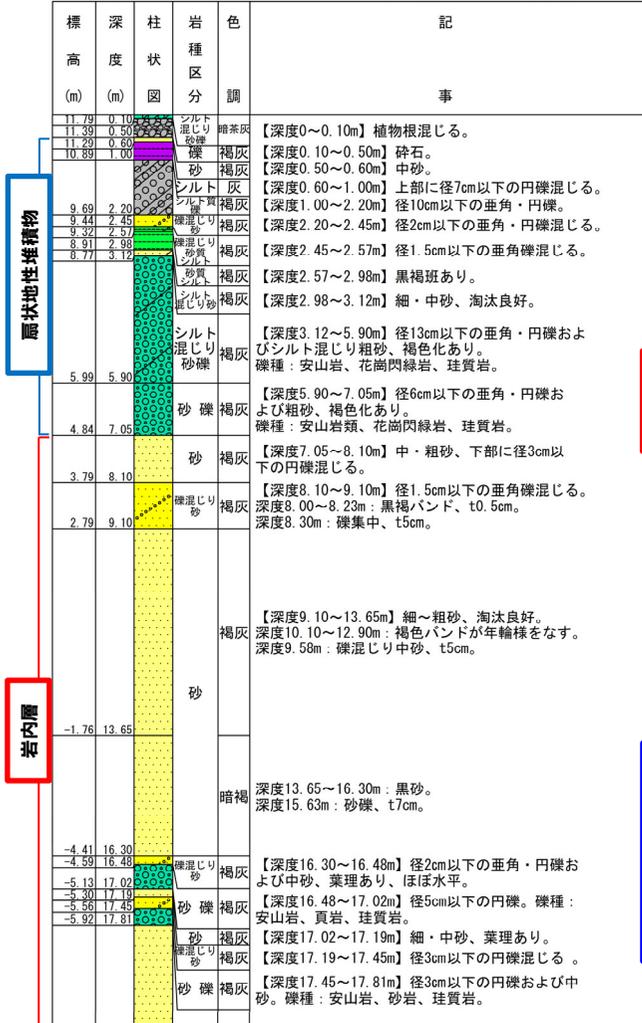
ボーリング柱状図 (深度0~20m)

H26共和-4 孔口標高 11.89m 掘進長 100.00m
