# 泊発電所の基準津波に関するコメント回答

平成27年8月21日  
北海道電力株式会社

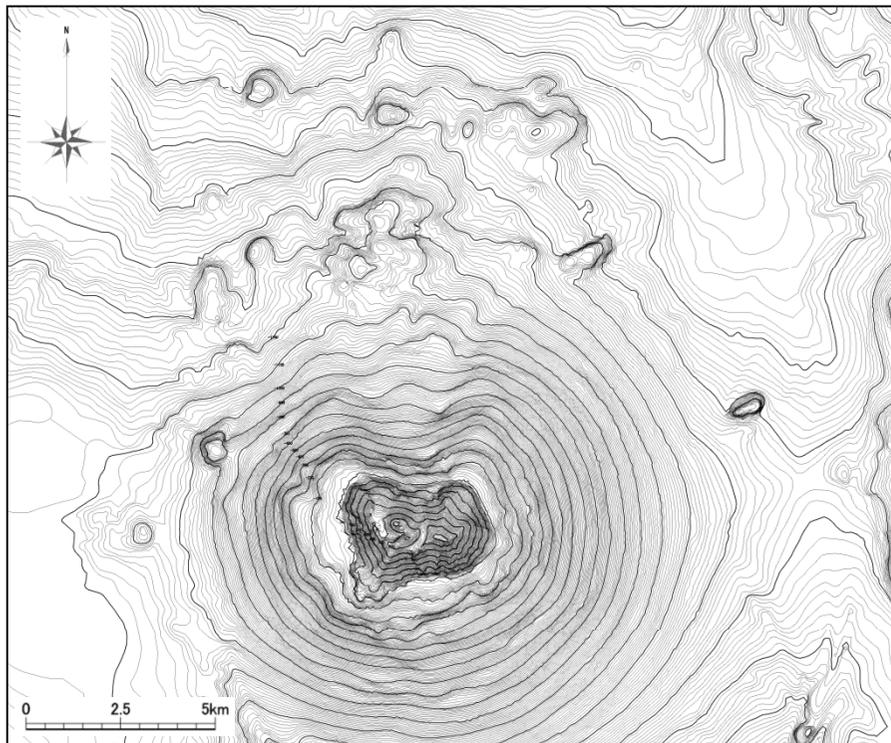
渡島大島の海底地形

- 今後、火山活動が活発化した場合の山体崩壊範囲について、現地形及びSatake (2007) を参考に想定し、崩壊量の算出を行う。
- 海底地形図から山腹に側火山等の地形は認められないことから、渡島大島は水深1,000m付近からそびえる典型的な単成海底火山で、活動の中心は陸上部（渡島大島）と推定される。
- 空中写真から、1741年山体崩壊地内に後火山とみられる寛保岳が分布し、現在の火山活動の中心となっていると推定される。
- 今後の火山活動を考慮した山体崩壊の範囲としては、寛保岳の活動の活発化によるものを想定すると、1741年崩壊の規模に相当すると考えられることから、Satake (2007) を参考に現地形を考慮して設定した。

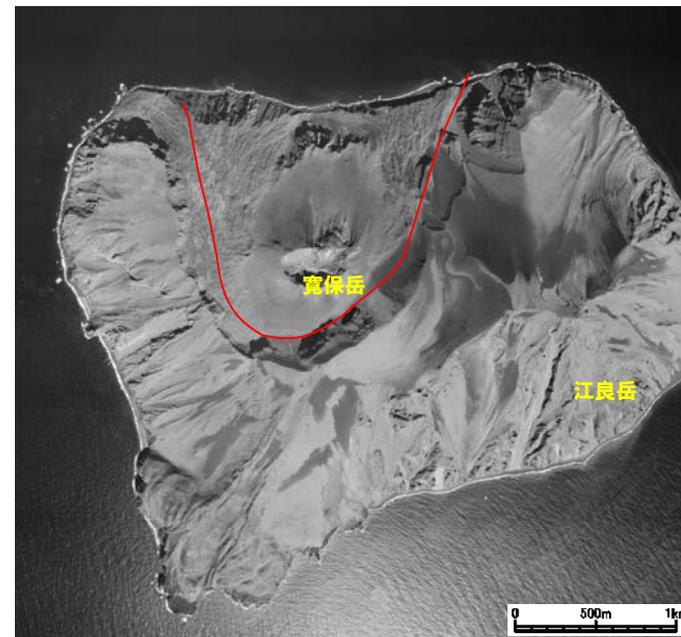
1741年崩壊の陸上部の崩壊範囲

— : 崩壊範囲

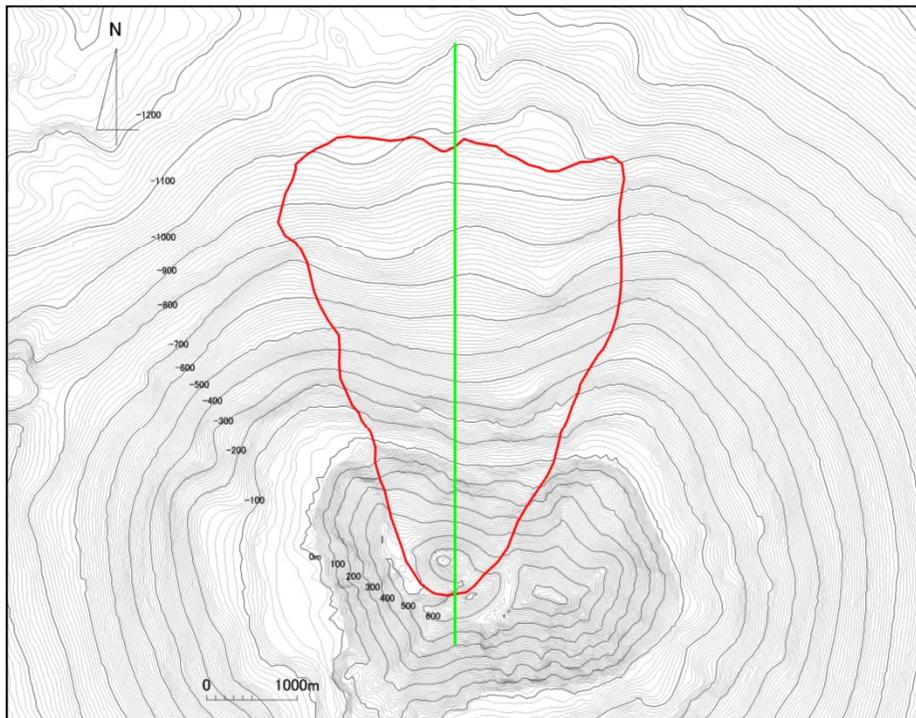
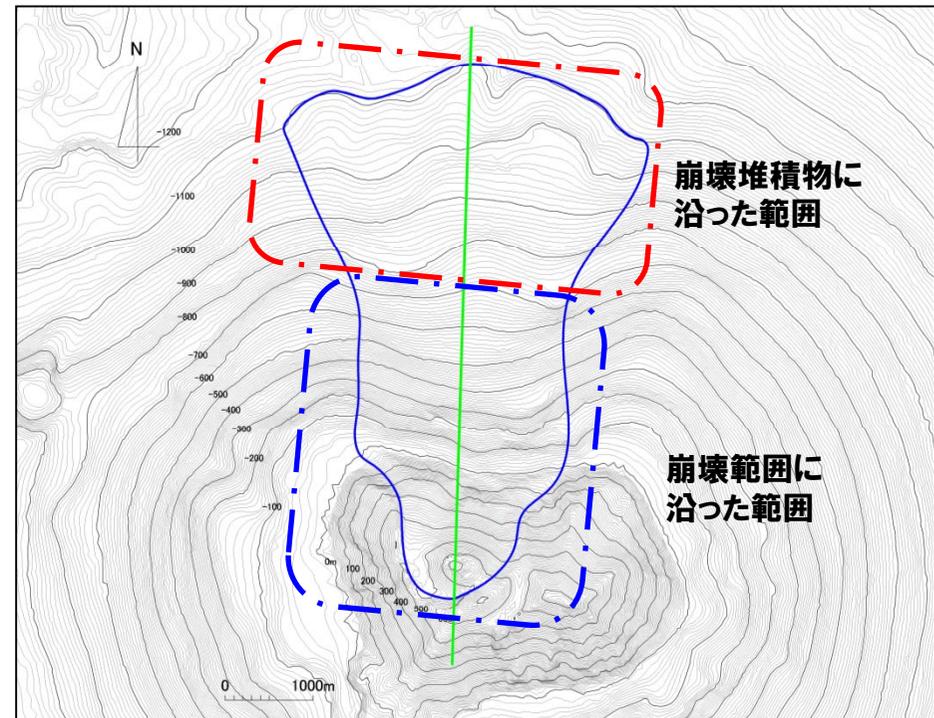
- Satake (2007) の崩壊範囲を参考に、現地地形より1741年崩壊堆積物の範囲を想定した。
- 山体崩壊の範囲は、1741年崩壊範囲及び崩壊堆積物が再度、崩壊するものとして設定した。
- 崩壊層厚については、高速道路調査会 (1985) を参考に幅から設定した結果約280m、崩壊規模は約 $1.9 \times 10^9 \text{m}^3$ となり、Satake (2007) に基づく1741年 (渡島西岸) 津波のシミュレーションにおける崩壊規模 $2.4 \times 10^9 \text{m}^3$ とほぼ同等となった。

渡島大島 (Satake2007)

渡島大島 (現地形)

区分	崩壊規模 (m <sup>3</sup> )
1741年 (渡島西岸) 津波時 (Satake, 2007)	$2.4 \times 10^9$
現地形	$1.9 \times 10^9$

- 今後、渡島大島の火山活動が活発化し、山体の膨張により規模が拡大する可能性も考えられることから、Satake (2007) を参考に、山体崩壊範囲を保守的に想定し、崩壊規模を算出したうえで、Satake (2007) に基づく1741年(渡島西岸)津波における崩壊規模との比較を行った。
- 算出された崩壊規模は約 $1.9 \times 10^9 \text{m}^3$ となり、Satake (2007) に基づく1741年(渡島西岸)津波のシミュレーションにおける崩壊規模 $2.4 \times 10^9 \text{m}^3$ とほぼ同等となった。

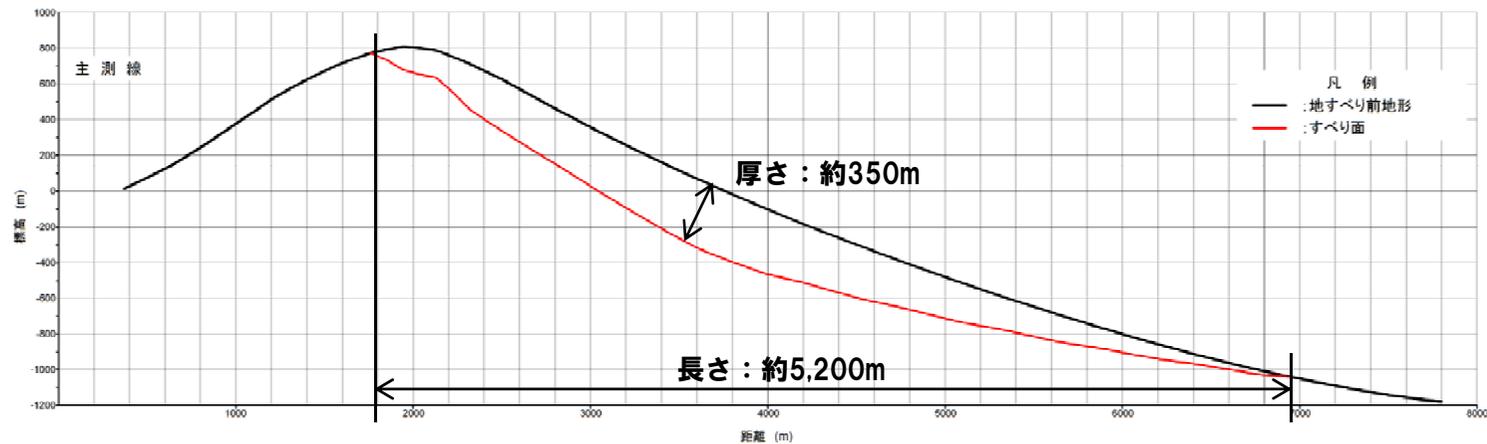
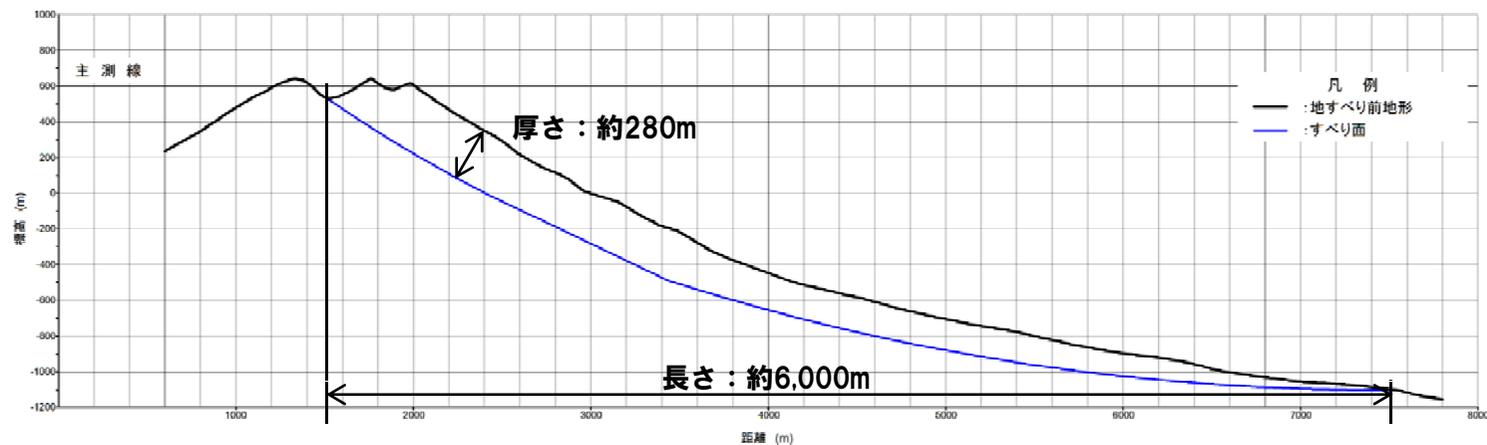
崩壊地形の断面形状

○崩壊層厚及び縦断面形状はSatake (2007) とほぼ同等である。

渡島大島 (Satake2007)

渡島大島 (現地形)

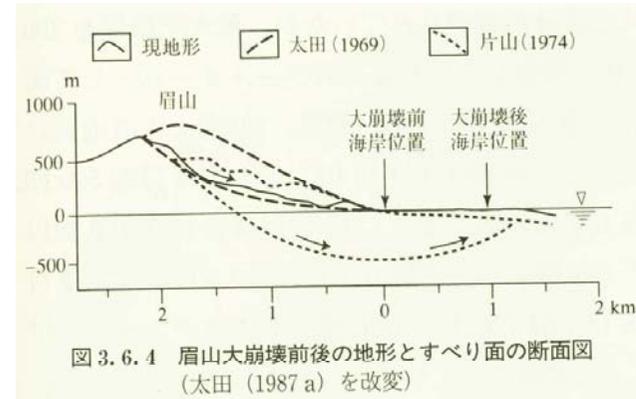
図 3.6.4 眉山大崩壊前後の地形とすべり面の断面図  
(太田(1987a)を改変)

断面から推定される $H/L=0.7/3.5=0.2$

眉山崩壊前後の地形

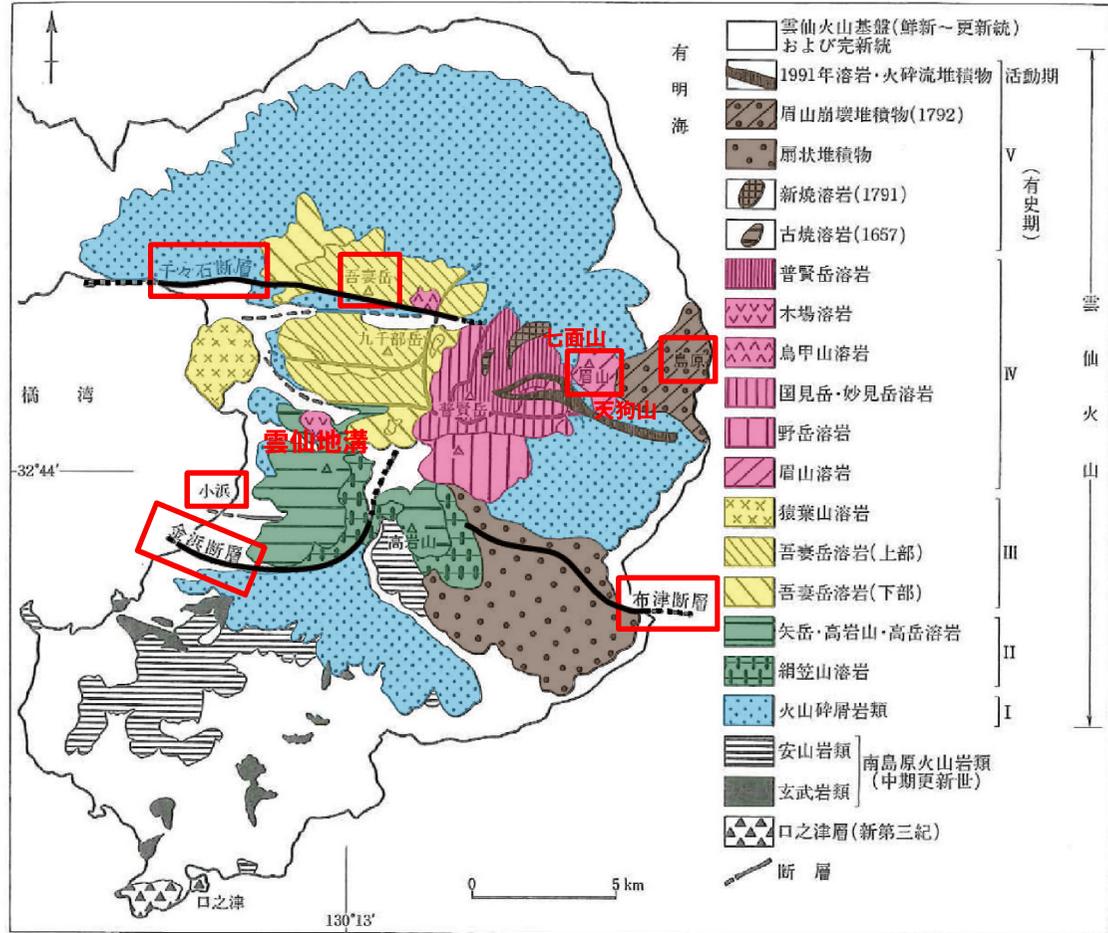
図4.8 雲仙火山地質図(倉沢・高橋, 1965より編集)

- 雲仙火山群は島原半島の約70%を占め、そのうち眉山はその最東端に位置する。
- 火山群の活動は、約30万～25万年前に開始し、第Ⅰ～Ⅴ期に区分される。
- 第Ⅲ期と第Ⅳ期との間には火山体の変動期があり、火山体の内側陥没と断層運動が認められる。
- また、第Ⅴ期は記録のある有史時代から現在までの活動を指す。
- 雲仙火山群は、吾妻岳の南側に東西方向の千々石(ちぢわ)断層と、小浜南方のほぼ東西方向の金浜(かなはま)断層、その東方の布津(ふつ)断層に挟まれた雲仙地溝と呼ばれる、第Ⅲ～Ⅳ期に形成された陥没構造を持つ。
- 眉山は北側の七面山と南側の天狗山からなり、第Ⅳ期で溶岩円頂丘(Lava dome)が形成され、第Ⅴ期の1792年5月、地震により天狗山の山体が崩壊した。
- 崩壊物は眉山溶岩の岩片と細粒の火砕岩からなり、非常に脆い岩相とされ、流れ山を形成している。
- 眉山溶岩円頂丘は、地下から直上に上昇して形成されたものではなく、雲仙火山体の中心より東方にいくらか傾いた方向に上昇噴出したもののようで、これが地震により容易に東方へ崩落する原因になったと考えられるとされている。

島原半島の地質図  
(唐木田ほか, 1992に一部加筆)

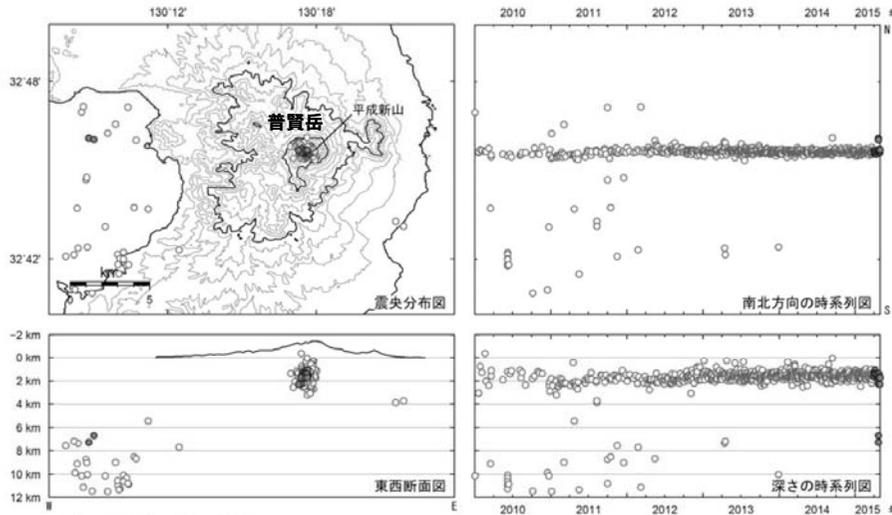
図3 雲仙岳 震源分布図（2010年1月～2015年4月）

- 2010年～2015年の眉山周辺の地震活動を確認した。
- 地震活動は普賢岳周辺に集中しており、眉山までの距離は5km以内である。

震源は、平成新山付近の海拔下1～2 kmと橘湾の海拔下7 kmに分布しました。

**雲仙岳周辺の地震活動（2010～2015年）**  
（福岡管区気象台 火山監視・情報センター、2015に一部加筆）

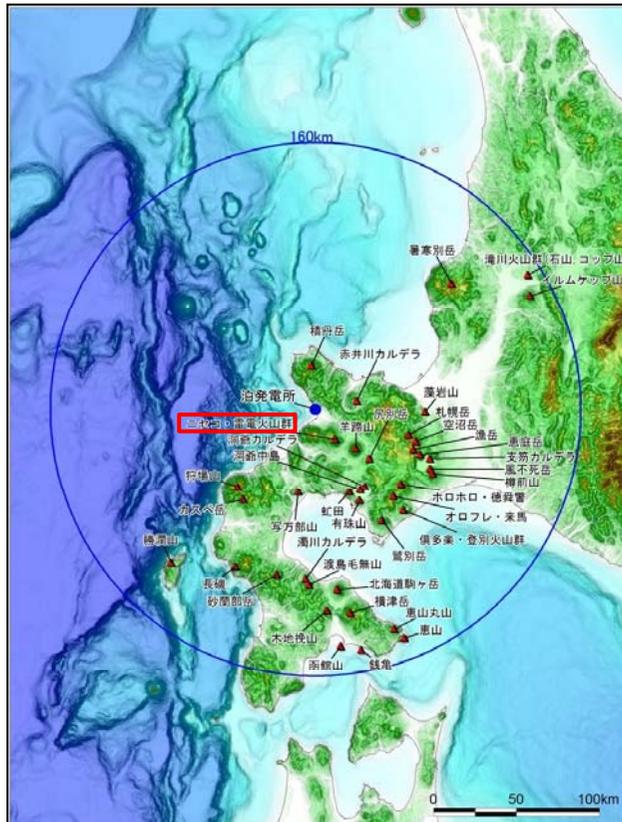
ニセコ・雷電火山群の位置

- 位置：敷地の南東方約22km
- 構成：3火山群（ワイスホルン、ニセコ火山群、雷電火山群）（小疇ほか，2003）
- 活動：約160万年前に雷電山，ワイスホルンの活動に始まり，現在まで活動している。活動は3期に分かれ，現在は内陸部のイワオヌプリが小規模に活動している。

「日本の火山(第3版)」に基づき作成

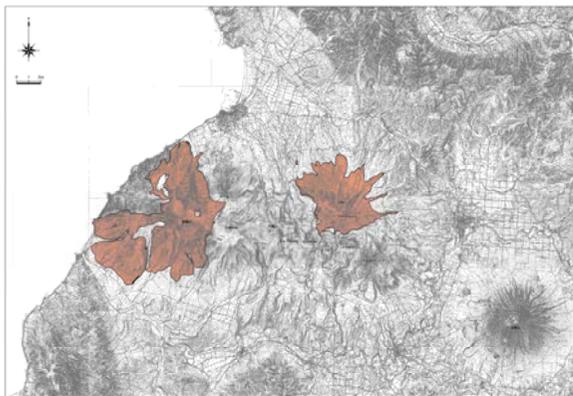
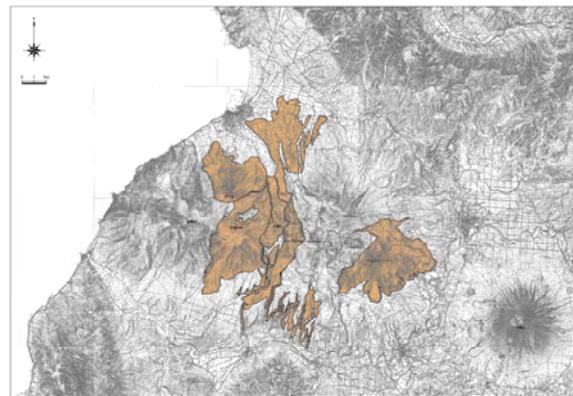
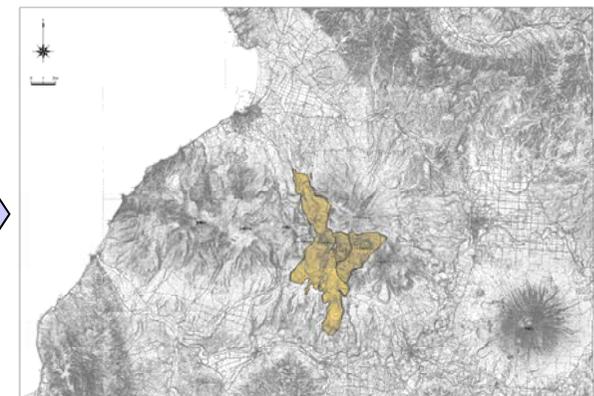
ニセコ・雷電火山群の活動の変遷 (地質分布はNEDO, 1987を複写, 年代値はNEDO, 1986による)

- 活動は大局的に西(沿岸部)から内陸部へ移動し、ニセコ・雷電火山群において現在活動している火山はイワオヌプリであると考えられる。

第1期 (1.6-1.0Ma)  
雷電山: 1.6-1.0Ma  
ワイスホルン: 1.5-1.0Ma

第2期 (1.1-0.1Ma)  
目国内岳: 1.1-0.65Ma, 岩内岳: 0.73-0.5Ma  
ニセコアンヌプリ: 0.7-0.1Ma, シャクナゲ岳: 0.9-0.2Ma  
白樺山: 0.7-0.3Ma

第3期 (0.3-0.01Ma)  
チセヌプリ: 0.3-0.02Ma  
ニトヌプリ: 0.025-0.02Ma  
イワオヌプリ: 0.03-0.01Ma

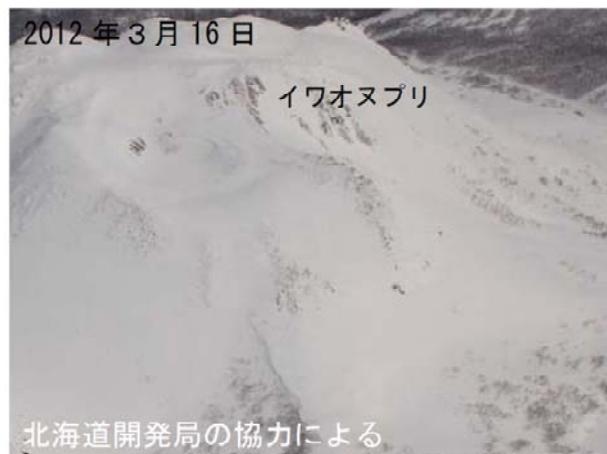
イワオヌプリに噴気は認められない  
(上空から撮影, 気象庁HPより)

- 気象庁では、ニセコ・雷電火山群のうち最新の火山活動が起こっているイワオヌプリについて、平成16年から年に1回程度、火山活動解説資料を報告している。
- 調査項目は、山体の上空からの観測及び赤外熱映像装置による観測である。
- 近年では、イワオヌプリには噴気や地熱域は認められず、噴火の兆候は認められない**としている。

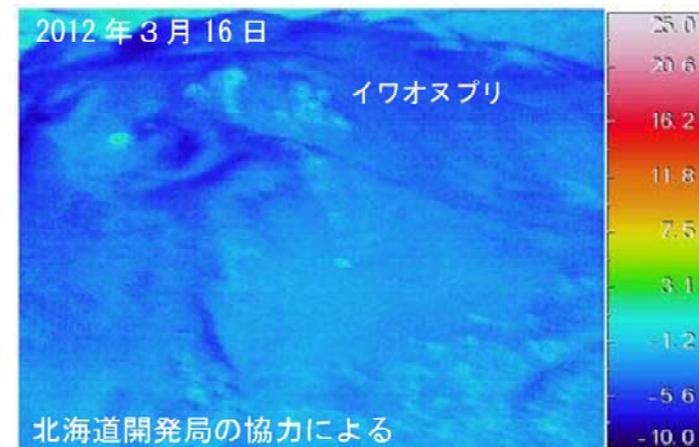
イワオヌプリに地熱域は認められない  
(赤外熱映像装置による地表面温度分布, 気象庁HPより)

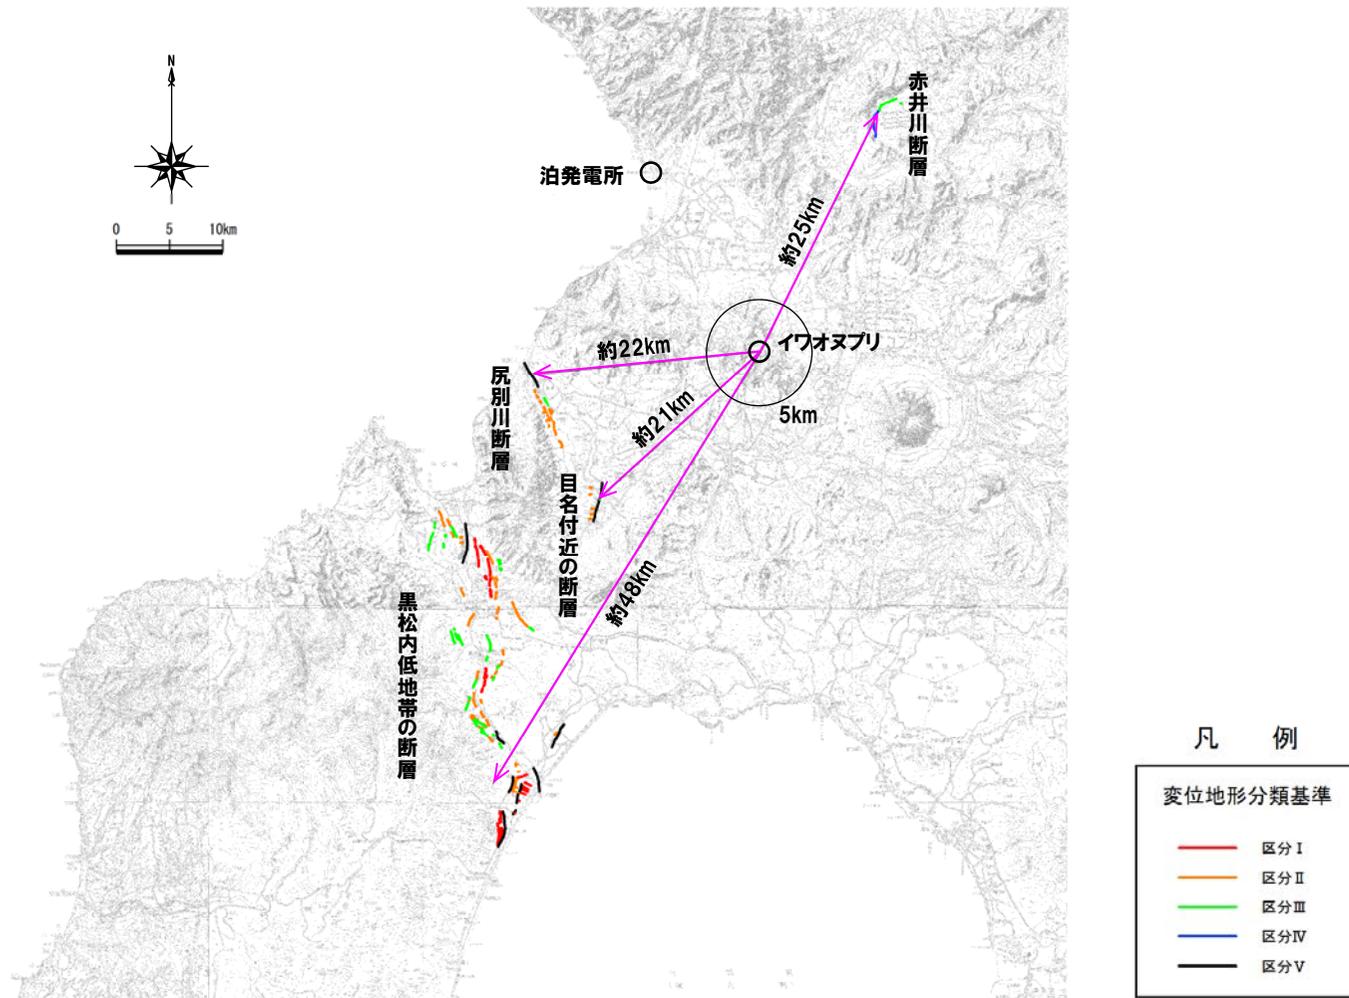
敷地周辺陸域の変位地形分布図

○文献調査及び当社の調査結果によれば、ニセコ・雷電火山群周辺には尻別川断層が認められるが、現在の活動中心であるイワオヌプリから5km以内には震源となる活構造は認められない。

- 文献調査及び当社の調査結果では、ニセコ・雷電火山群周辺には尻別川断層が認められるが、現在の活動中心であるイワオヌプリからは5km以内には震源となる活構造は認められない。

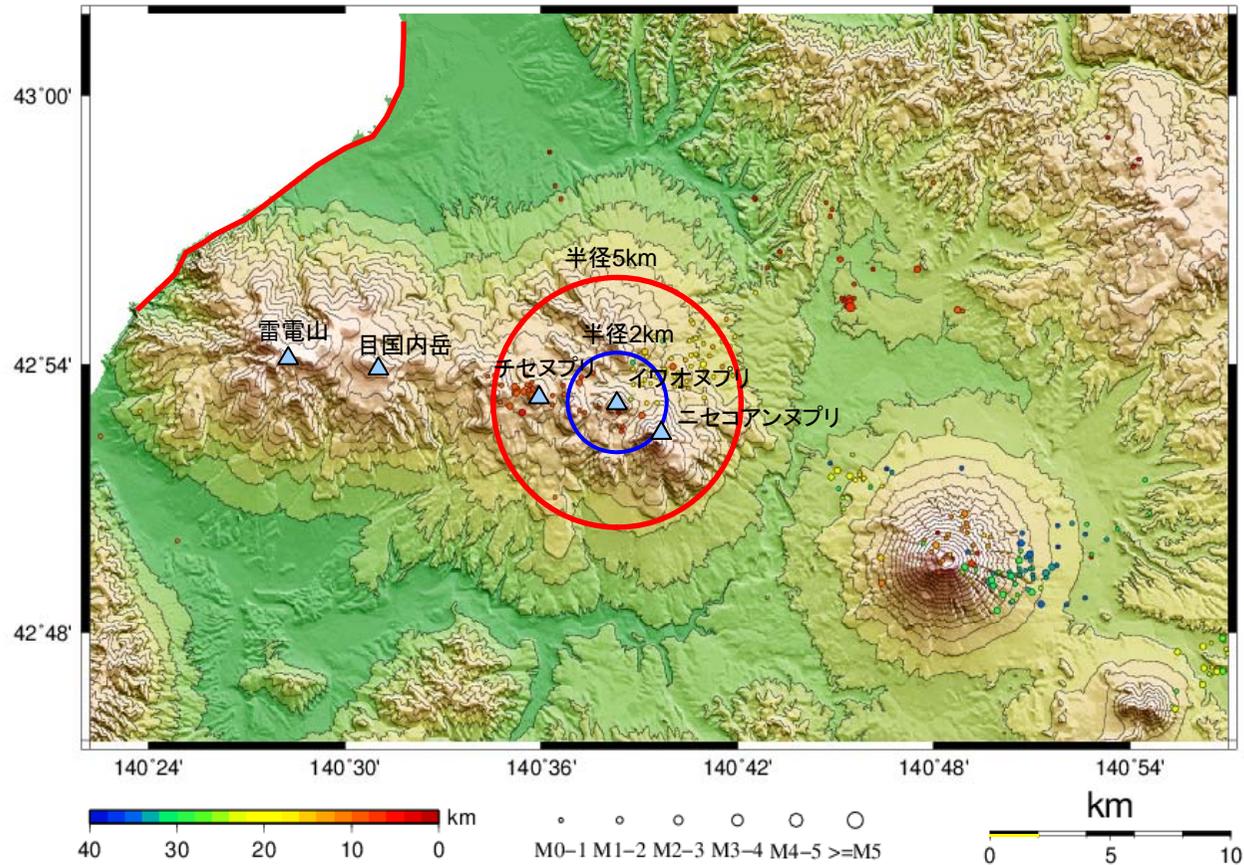
ニセコ・雷電火山群周辺の地震活動（1996～2011年）

- 1996年～2011年のニセコ・雷電火山群周辺の地震活動を確認した。
- 地震活動はイワオヌプリ～チセヌプリ周辺に認められるが、海岸部までの距離は約10km以上である。
- ニセコ・雷電火山群の海岸部において地震活動は認められない。
- 震央のデータは地震年報（気象庁，2011）を使用した。

- 1996年～2011年のニセコ・雷電火山群周辺の地震活動はイワオヌプリ～チセヌプリ周辺に認められるが、海岸部までの距離は約10km以上である。
- ニセコ・雷電火山群の海岸部において地震活動は認められない。

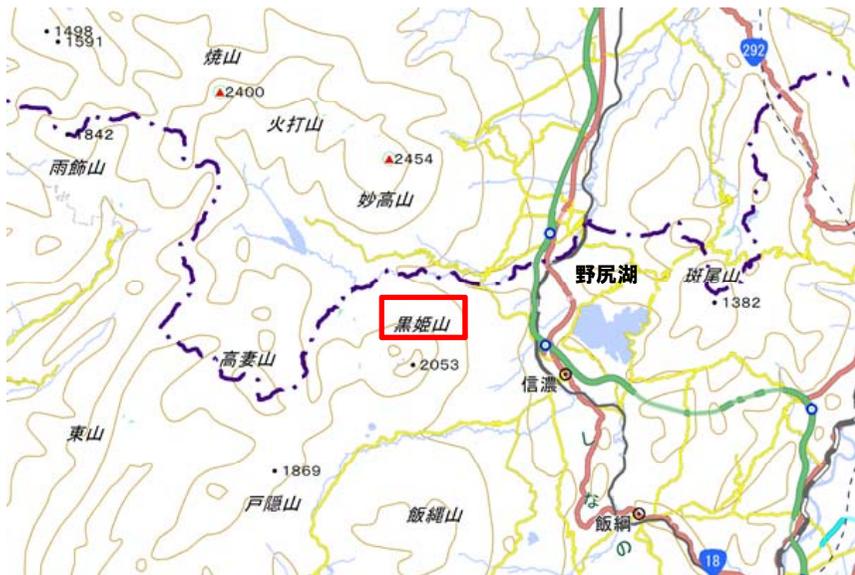
黒姫山の活動時期と山体崩壊時期（長森ほか，2003に一部加筆）

- 黒姫山は、長野県北部、野尻湖の西方に位置する標高2,053mの第四紀火山で、妙高火山群に属し、複数の溶岩流及び火砕堆積物からなる複式の成層火山であり、岩質は輝石安山岩を主体とする。
- 活動期は、Ⅰ・Ⅱ・Ⅲ期に区分され長い休止期間を挟む。
- それぞれの活動時期は第Ⅰ期が約25万年前、第Ⅱ期は約15万～12万年前、第Ⅲ期は約5.5万年前に始まり、約4.3万年前に終了したとされる。
- 山体崩壊は、
  - ①約4.3万年前のなべわり川岩屑なだれ（崩壊規模：0.8～1.0km<sup>3</sup>）
  - ②約9千年前の駒爪岩屑なだれ（崩壊規模：0.5～0.7km<sup>3</sup>）
 が記載されている。
- なべわり川岩屑なだれは、第Ⅲ期活動期のうち成層火山期と中央火口丘期の間の休止期に発生し、成層火山の一部が崩壊しカルデラを形成しており、この後、中央火口丘期の活動が始まることから、火山活動中のものと推定される。
- 駒爪岩屑なだれは、中央火口丘期に形成された外輪山の一部が崩壊したものであり、堆積物の特徴として同一岩質の岩片の脆い集合体や成層したローム層のブロックが認められていることから、岩盤の脆弱化も推定される。
- 黒姫山における山体崩壊は、活動期中の休止期および活動終了後約3万年後に発生しており、火山活動時期とそれほど差が生じていないことから、火山地形の開析過程に発生したものと推定される。

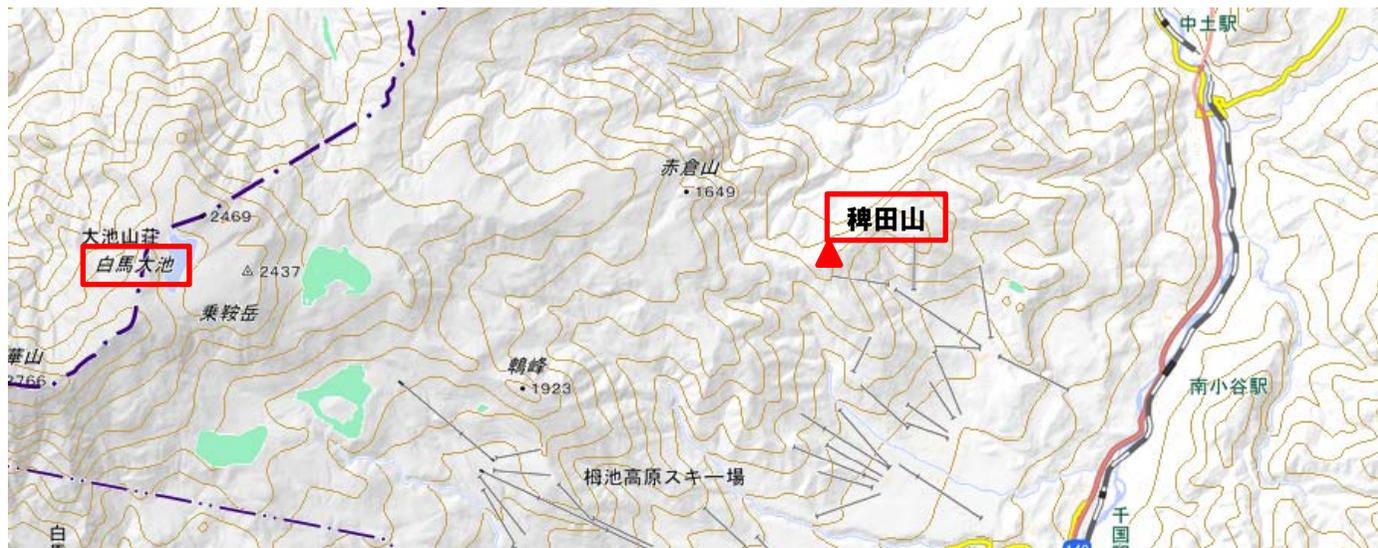
白馬大池，稗田山の位置

- 白馬大池は、新潟県と長野県の県境、飛騨山脈の北部に位置する標高2,469mの第四紀火山で、岩石学的特徴が乗鞍火山列のものと共通することから乗鞍火山列に含めて扱われる（中野ほか，2002）。
- 活動期は、旧期と新期に区分され、前者は約80万～50万年前、後者は20万年前以降とされる（中野ほか，2002）。
- 山体崩壊は「稗田山崩れ」として、1911年に稗田山の斜面が崩壊、稗田山の北西半分が幅8km、高さ300m、厚さ1kmにわたり崩落し、崩壊規模は0.15km<sup>3</sup>とされる（町田，1964）。
- 稗田山の岩質は、白馬大池・風吹岳火山を給源とする数十万年前の古い溶岩と火砕物が分布し、さらに熱水変性を受けて非常に脆い地質とされている（町田，1964；中野ほか，2002）。
- 白馬大池火山における崩壊は、町田（1964）及び宮越（1985）によれば、白馬大池火山の活動による地盤の脆弱化に伴う過去数度の地すべりにより不安定化した山体が素因となり、発生4日前の台風によりもたらされた日雨量155.9mmの降雨が発生誘因とされている。

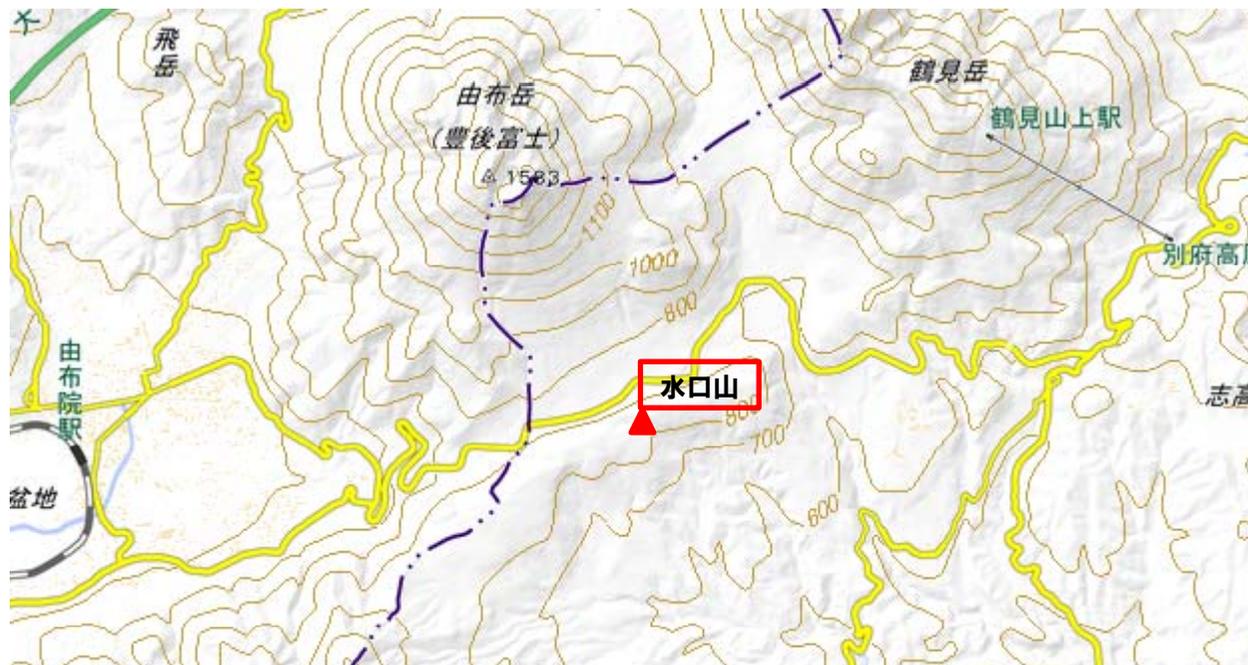
水口山の位置

- 水口山は、由布院盆地東方に位置する標高896mの主に角閃石デイサイト溶岩と同質の火砕流堆積物からなる第四紀成層火山である。
- 星住ほか（2012）によれば、水口山火山を含む火山群の活動時期は約50万～15万年前とされている。
- 山体崩壊は1596年に発生した津江（つえ）岩屑なだれで、水口山火山東側斜面で発生した山体崩壊・岩屑なだれ（崩壊規模：約0.03km<sup>3</sup>）である（星住ほか，1988）。
- 崩壊の誘因は、東京大学地震研究所（1982）によれば、1596年の別府湾を震央とするM6.9の地震により発生したとされている。

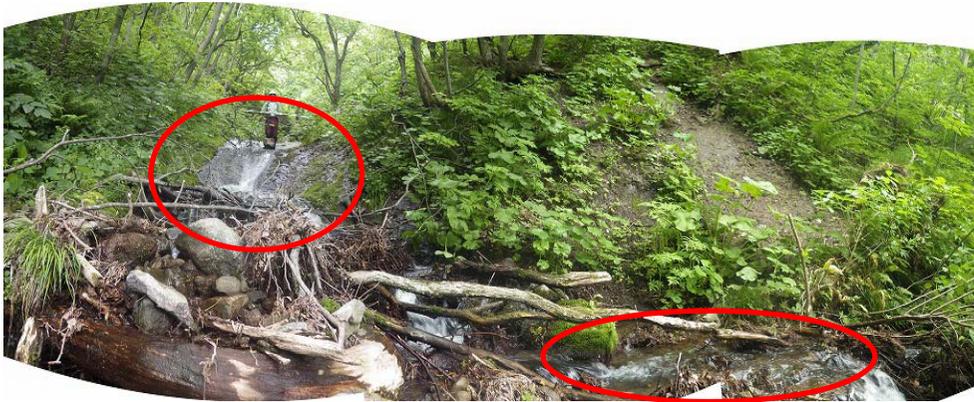
OB19:河床から左岸にかけて神恵内層の凝灰角礫岩・火山礫凝灰岩の露頭が連続する。  
すべり面等の破碎部は認められない。

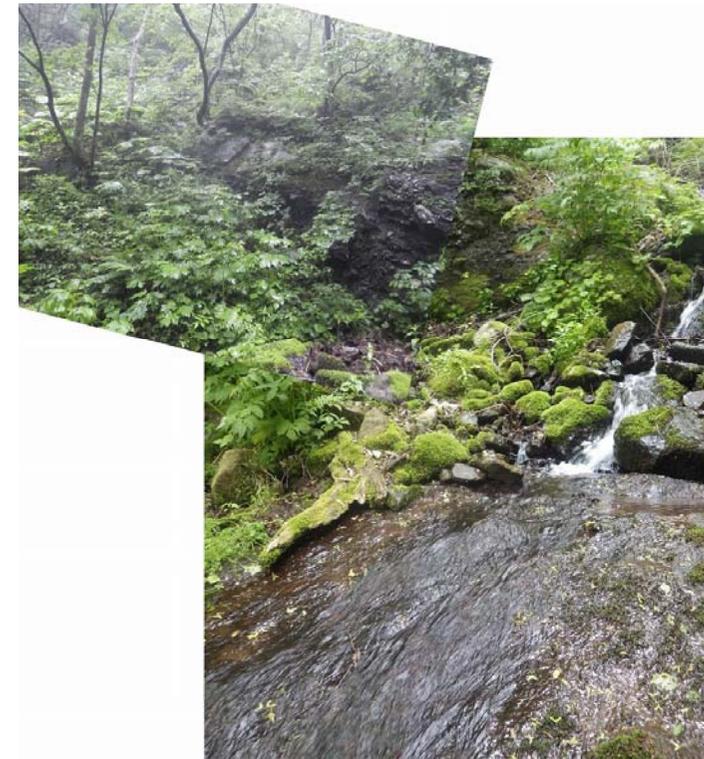
OB20:神恵内層の凝灰角礫岩とハイアロクラスタイト等が分布。

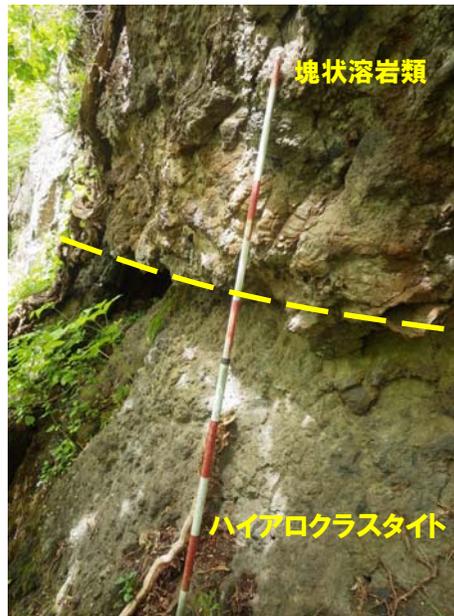
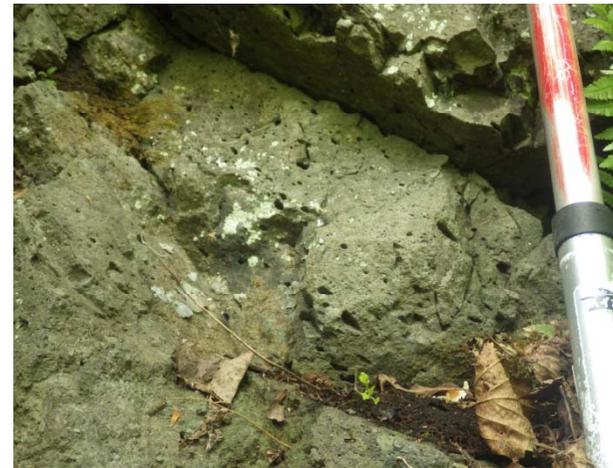
OB21: オブカルイシ川右岸斜面, 標高350m付近。

積丹岳溶岩類の塊状溶岩類と神恵内層のハイアロクラスタイトの境界及びその付近に認められる, 陸成の溶岩の特徴である発泡した積丹岳溶岩類の塊状溶岩類。

塊状溶岩類はハイアロクラスタイトをほぼ水平に覆う。

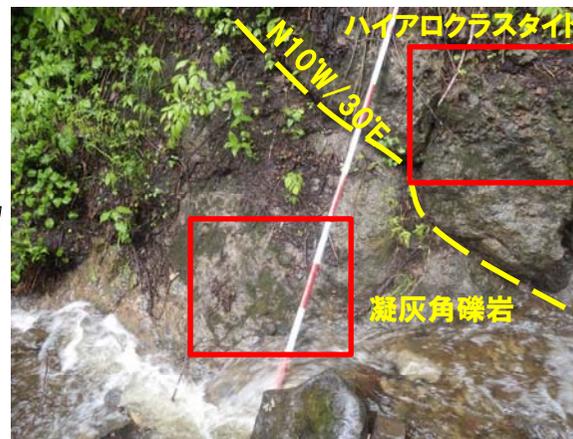
OB22: オブカルイシ川支流, 標高360m付近。

神恵内層の凝灰角礫岩とハイアロクラスタイトが分布。  
地質構造は, N10W/30°。

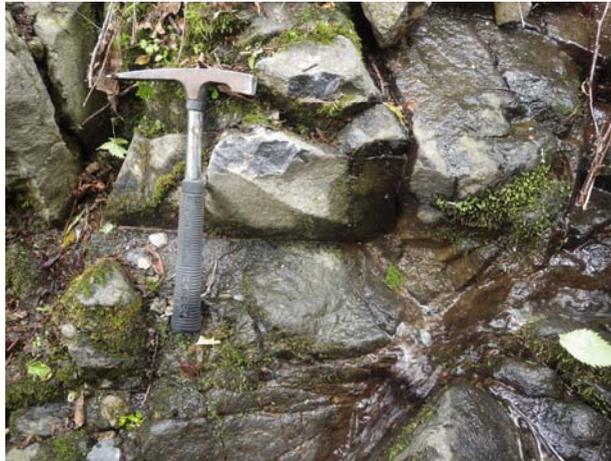
OB23: オブカルイシ川支流河床, 標高420m付近。  
節理を伴う積丹岳溶岩類の塊状溶岩類が分布。

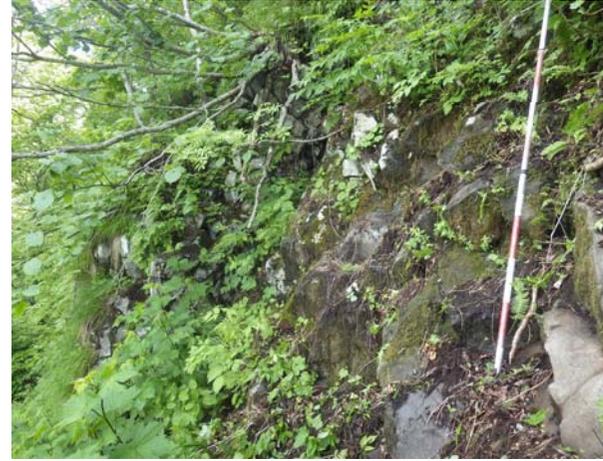
OB24: オブカルイシ川左岸斜面, 標高440m付近。  
柱状節理の発達した積丹岳溶岩類の塊状溶岩類。

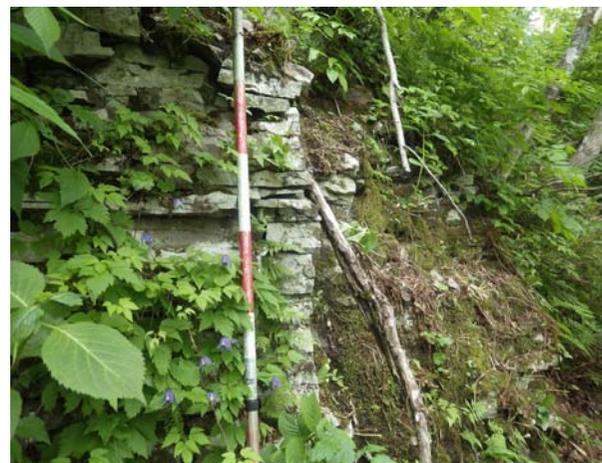
OB25: オブカルイシ川左岸斜面, 標高480m付近。  
板状節理が発達する積丹岳溶岩類の層状溶岩。

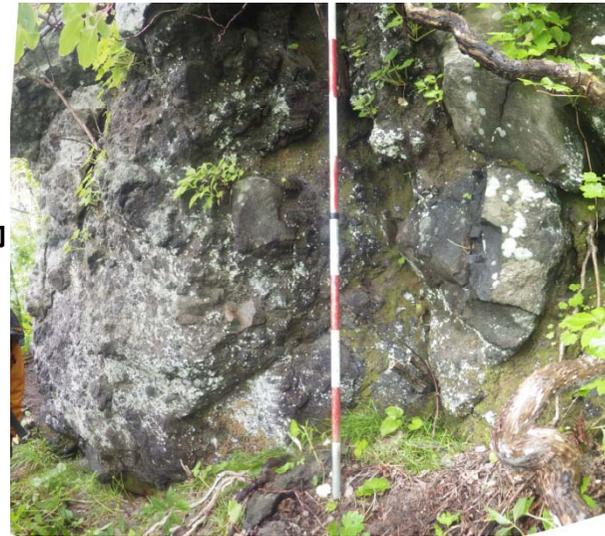
OB26: 標高320m付近, 積丹岳溶岩類の塊状溶岩類。

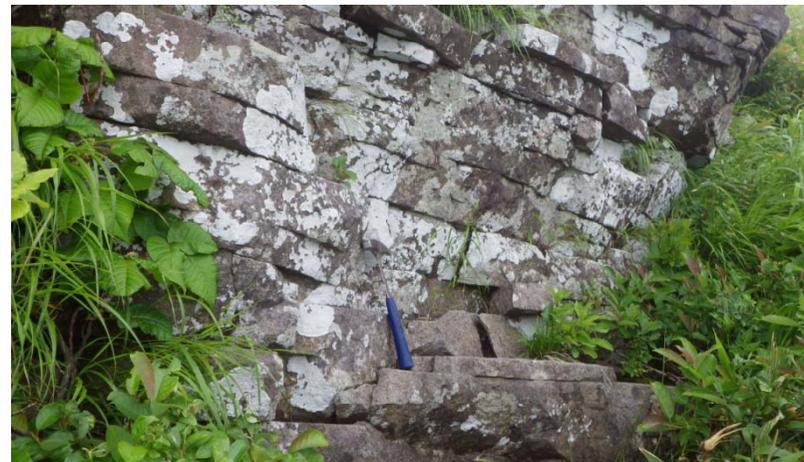
OB27: 標高710m付近, 板状節理 (5~10cm間隔) の発達する積丹岳溶岩類の層状溶岩。

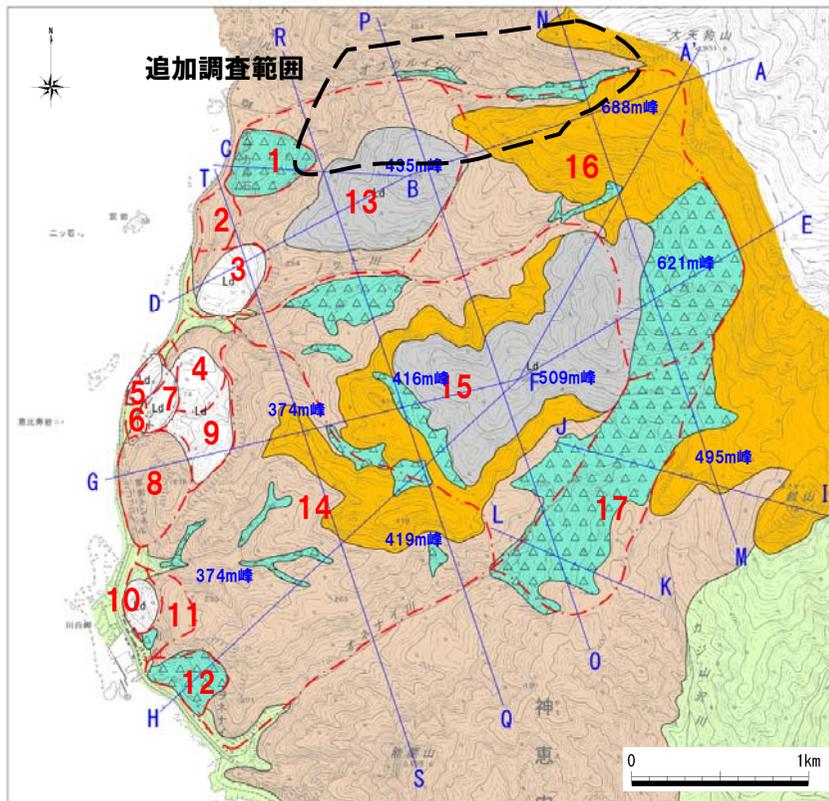
川白地すべり周辺の地質図 (追加調査前)

積丹岳溶岩類が広い範囲で分布する。

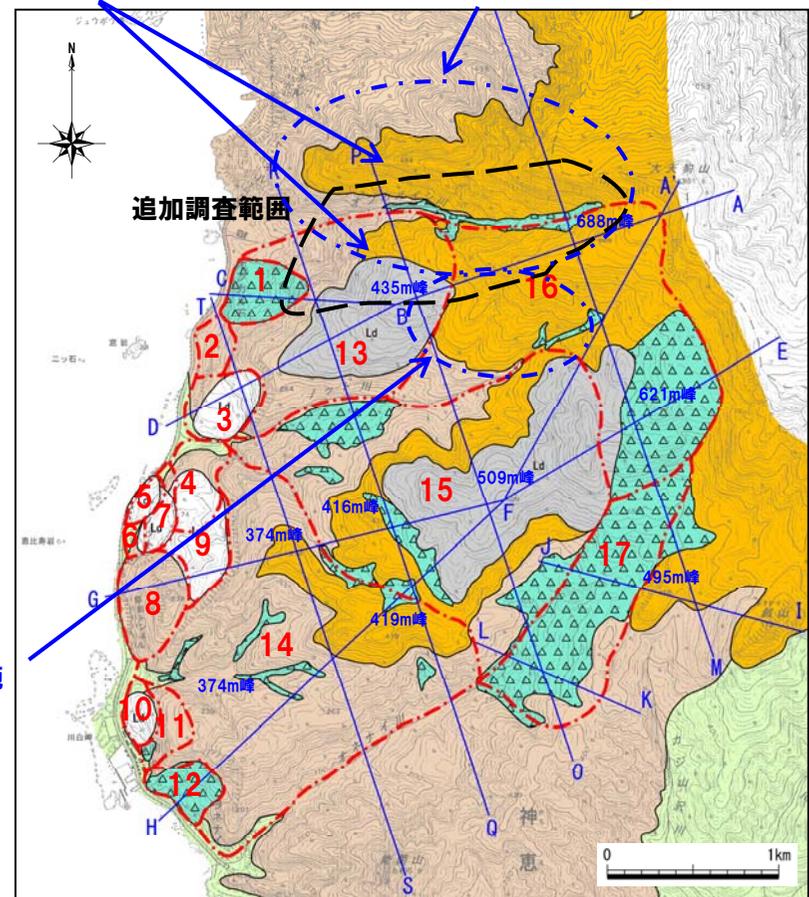
川白地すべり周辺の地質図 (追加調査結果反映)

積丹岳溶岩類がほぼ水平に堆積していることから分布範囲が拡大される。

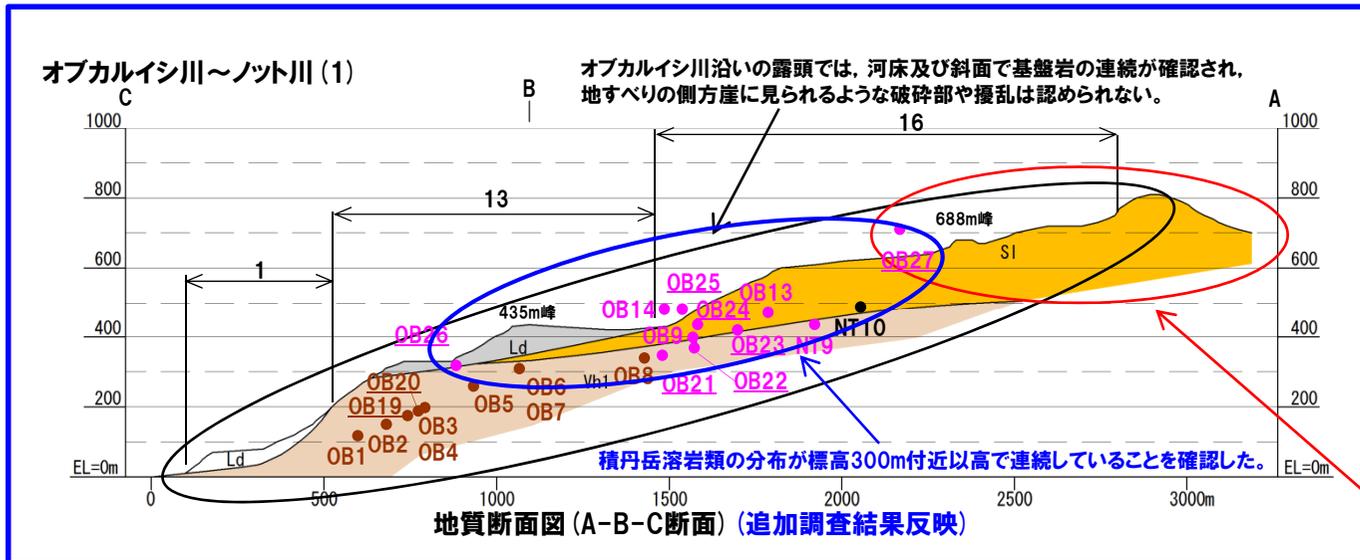
- ブロック16は、OB21~OB25、OB27のオブカルイシ川両岸及び左岸頂部で積丹岳溶岩類(SI)を確認し、その分布が標高300m付近から連続していることを確認した。
- ブロック13では、オブカルイシ川河床及び両岸斜面で標高300m付近まで神恵内層の自破碎溶岩(Vh1)、それ以上で積丹岳溶岩類(SI)の露岩を確認するが、ブロック中央の435m峰付近では植生に覆われることから地すべり堆積物(Ld)が分布すると推定した。
- ブロック1は斜面に植生が認められ、露岩を確認できないことから地すべり堆積物(Ld)が分布するものとした。

積丹岳溶岩類の分布高度に顕著な高度不連続は認められない。積丹岳溶岩類の分布高度は南西に向かって低くなっており、南西方向の谷を埋めて堆積したものと考えられる。

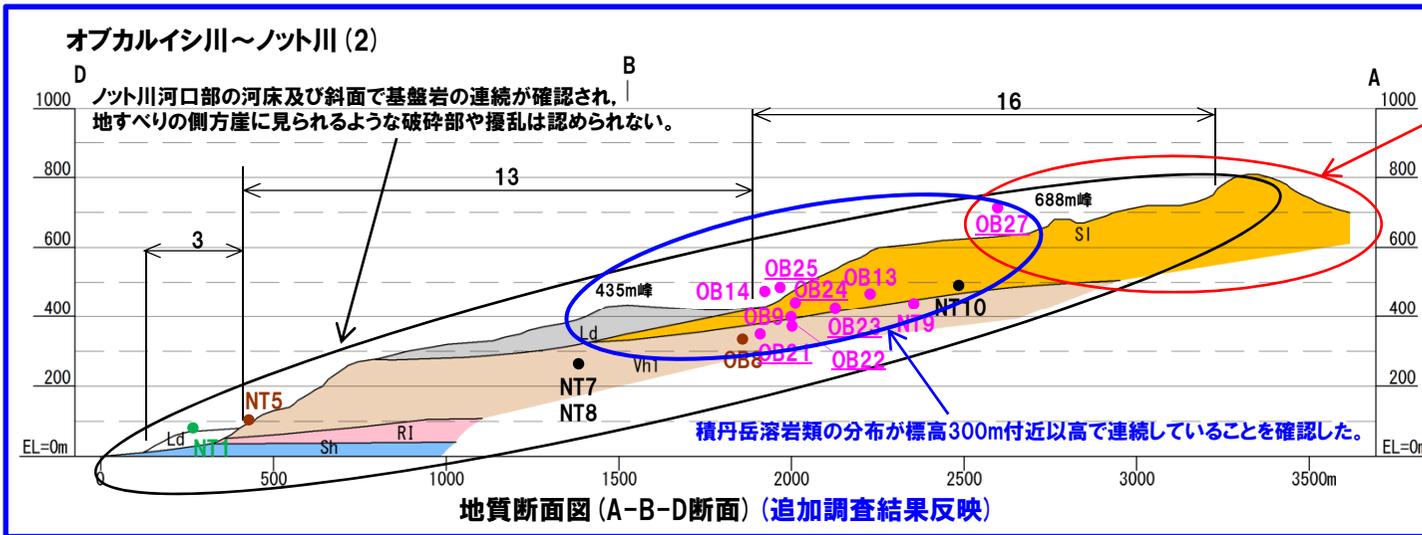
- ブロック16は、OB21~OB25、OB27のオブカルイシ川両岸及び左岸頂部で積丹岳溶岩類 (S1) を確認し、その分布が標高300m付近から連続していることを確認した。
- ブロック13では、オブカルイシ川河床及び両岸斜面で標高300m付近まで神恵内層の自破碎溶岩 (Vh1)、それ以上で積丹岳溶岩類 (S1) の露岩を確認するが、ブロック中央の435m峰付近では植生に覆われることから地すべり堆積物 (Ld) が分布すると推定した。
- ブロック3は斜面に植生が認められ、露岩を確認できないことから地すべり堆積物 (Ld) が分布するものとした。

積丹岳溶岩類の分布高度に顕著な高度不連続は認められない。積丹岳溶岩類の分布高度は南西に向かって低くなっており、南西方向の谷を埋めて堆積したものと考えられる。

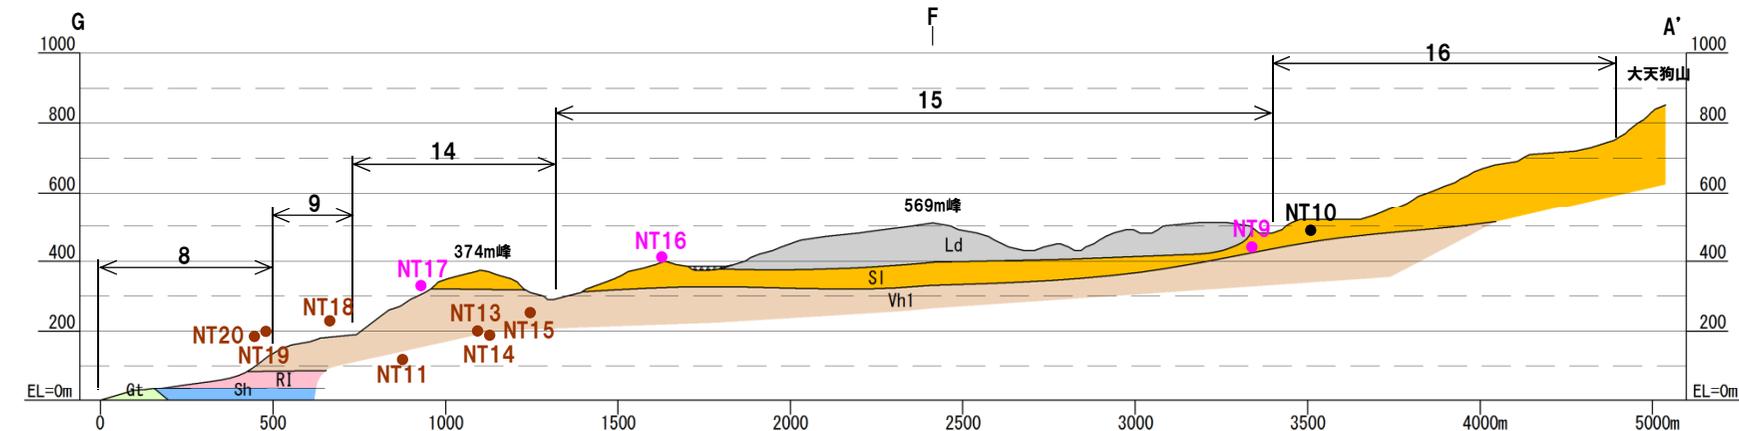
地質断面図(A'-F-G断面)

- ブロック16・15及びブロック14の374m峰付近で、積丹岳溶岩類(SI)を確認している。
- ブロック15では積丹岳溶岩類(SI)を露頭で確認し、確認標高まで積丹岳溶岩類(SI)、その上位は地すべり堆積物(Ld)が分布すると推定した。
- ブロック14は、374m峰・419m峰周辺、ブロック9背後崖、オネナイ川左岸において積丹岳溶岩類(SI)を露頭で確認している。
- ブロック8・9は神恵内層の自破砕溶岩(Vh1)を露頭で確認している。
- ブロック17は、標高300m以下の河床で変質した安山岩(Vh1)を確認している。また、斜面において植生は認められるが、露岩は確認できない。急崖前面の斜面は上流側がSW方向、下流側がNW方向とほかのブロックとは最大傾斜方向が異なること、ブロック15・16の斜面より緩傾斜であることから、斜面崩壊物起源の崖錐地形と推定した。
- 鉞山を滑落崖とする地すべり地形は、地すべり地形DB及び空中写真判読結果では495m峰には到達していない。

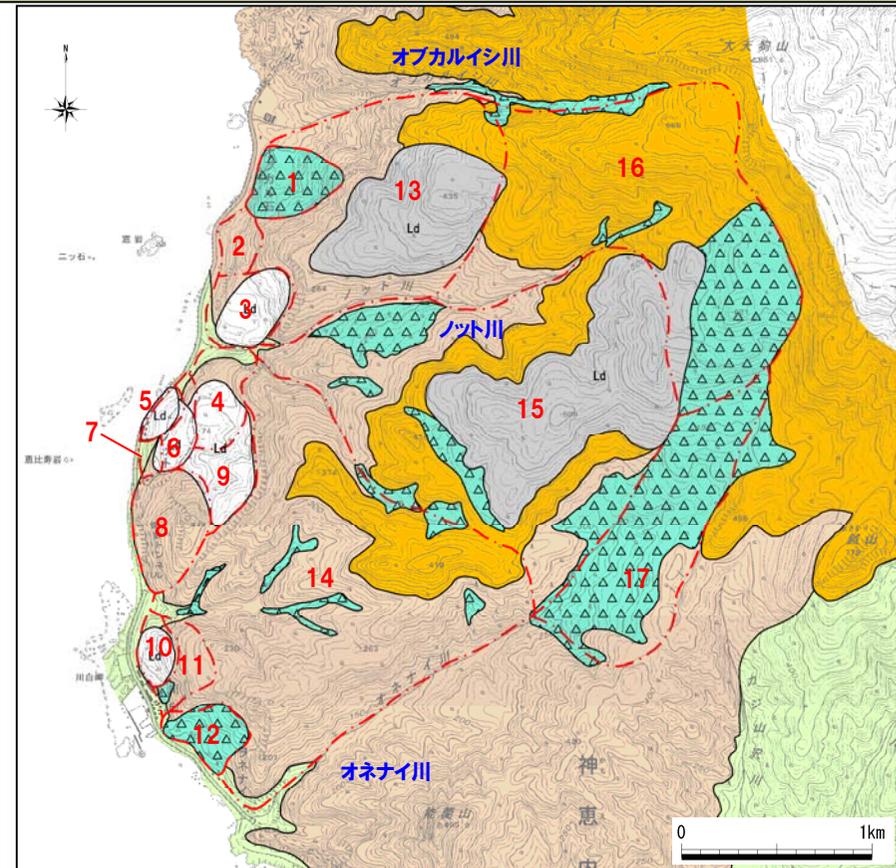
赤字: 地すべりブロック

ブロック	地質的特徴	評価
1	地すべりに基盤の確認できず、堆積物も崖錐堆積物で地すべり堆積物との区別が困難なことから地すべりの可能性が大きい。	△
2	やや平坦な地形及び急斜面が、末端部中央に位置する堅岩露頭の背後に認められることから、小規模地すべりと推定される。	○
3	滑落崖や、土塊内に地すべり斜面が認められることから、地すべりである。	×
4	滑落崖、平坦面及び凹地が分布することから、地すべりである。	×
5	ブロック7の緩斜面中の遷急線から滑落崖、基部の遷緩線から斜面堆積物が認められることから、地すべりである。	×
6	ブロック7の緩斜面中の遷急線から滑落崖、基部の遷緩線から斜面堆積物が認められることから、地すべりである。	×
7	ブロック4の平坦面前縁に遷急線、その基部に緩傾斜の斜面堆積物が認められることから地すべりである。	×
8	海食部では小規模な崩落が認められるが、ブロック内の露岩は堅硬であることから、ブロック全体が地すべりではない。	○
9	滑落崖及びブロック8境界には堅岩が分布すること、土塊部を他ブロックで切られ移動土塊がわずかであることから、ブロック全体が地すべりを起こす可能性は小さい。	○
10	滑落崖は不明瞭であるが、ブロック11内の遷緩線を抽出することから、地すべりの可能性が大きい。	△
11	滑落崖は不明瞭であるが、ブロック内にブロック10の遷緩線を抽出することから、地すべりの可能性が大きい。	△
12	滑落崖及び地すべり土塊も明瞭であることから、地すべりである。	×
13	オブカルイシ川下流~中流及びノット川下流において、河床及び兩岸斜面で基盤岩の連続を確認していること、斜面及び河川の開析が進んでいることから、河川をすべり線としてブロック全体が移動するような大規模な地すべりの可能性は小さいと考えられる。	○

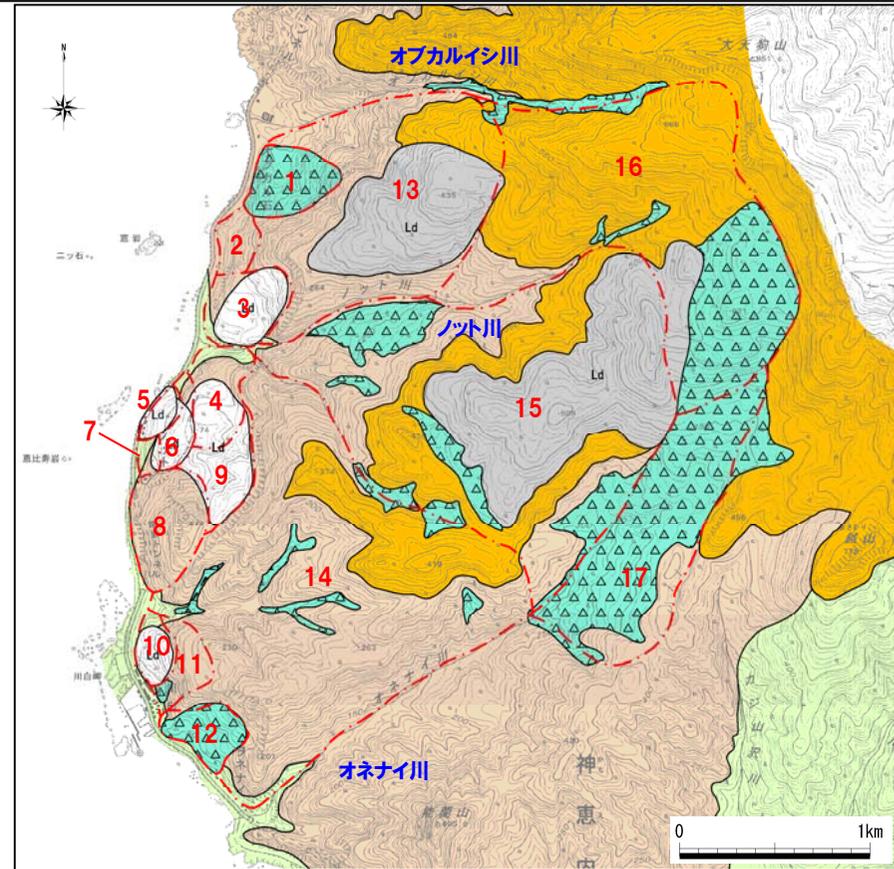
赤字:地すべりブロック

- 各ブロックの地質的特徴は、以下のとおりである。
  - 海岸部に小規模な地すべりブロックが認められる。
  - ブロック13・14において河床及び両岸斜面に堅硬な基盤岩を連続して確認している。
  - 積丹岳溶岩類の基底の分布標高には有意な高度差は認められない。
  - 山側ブロックの斜面が開析されており、安定状態と推定される。
- 以上のことから、大天狗山付近から海岸部まで、一連で移動するような大規模な地すべりが活動している徴候は認められないものと判断される。
