# 泊発電所 地盤(敷地周辺の地質・地質構造)について (資料集)

平成27年10月9日  
北海道電力株式会社

## 1. 敷地周辺陸域における個別断層の評価

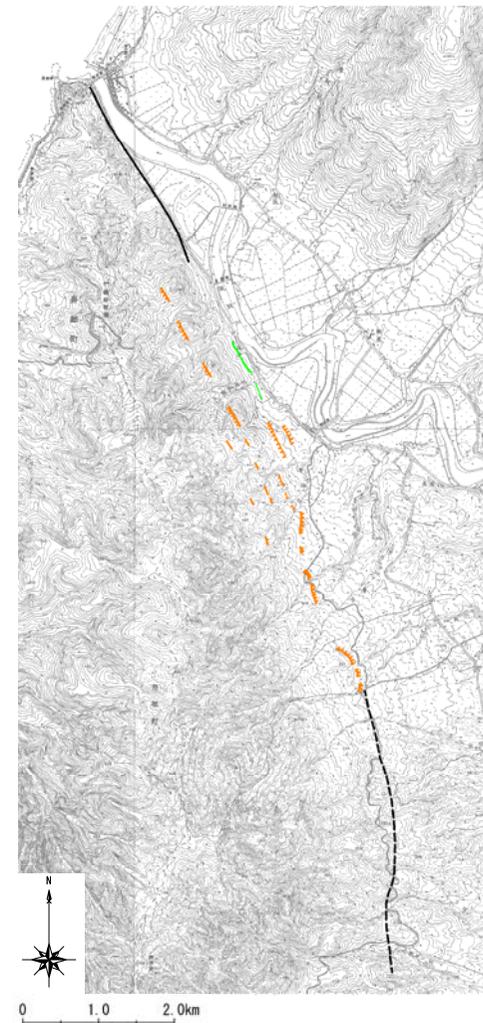
尻別川断層 (詳細はまとめ資料 P25～P31参照)	<p>【活断層研究会編(1991)】</p> <ul style="list-style-type: none"> <li>○確実度: III</li> <li>○活動度: C</li> <li>○長さ: 約12km(西側隆起)</li> </ul> <p>【中田・今泉編(2002)】</p> <ul style="list-style-type: none"> <li>○尻別川左岸に推定活断層</li> <li>○長さ: 約10km(西側隆起)</li> </ul> <p>【池田ほか編(2002)】</p> <ul style="list-style-type: none"> <li>○記載なし</li> </ul>	<ul style="list-style-type: none"> <li>○磯谷山地と尻別川低地の境界付近にNNW-SSE方向の遷緩線とその南方の小規模な丘陵の基部に低崖が認められる。</li> <li>○磯谷山地内の逆向き崖及び鞍部が断続的に認められる。</li> <li>○NNW-SSE方向にMf1段丘面上の低崖及び遷緩線が認められる。</li> </ul>	<ul style="list-style-type: none"> <li>○地質構造は、尻別川左岸の磯谷牧場から茅沼川付近にかけては、新第三系上部中新統の磯谷層及び新第三系鮮新統～第四系下部更新統の尻別川層との地質境界付近の急傾斜帯で特徴づけられる。</li> <li>○上記範囲の北方及び南方においては、尻別川層は緩傾斜を呈する。</li> </ul>	<ul style="list-style-type: none"> <li>○地形調査及び地表地質踏査結果より、Mf1段丘面上に低崖、尻別川層に撓曲構造が認められる。</li> <li>○反射法地震探査結果より、尻別川河口では左岸側の磯谷層を隆起させた活動が推定されるが、その変位・変形は、少なくとも上位の鮎川層(第四系下部～中部更新統)内まで及んでいないと推定される。</li> <li>○これらのことより、尻別川断層はMf1段丘面等に変位地形が認められることから、中期更新世以降の活動は認められるものの、最新活動時期については明確ではないことから、<b>後期更新世以降の活動を考慮する。</b></li> </ul>	約16km

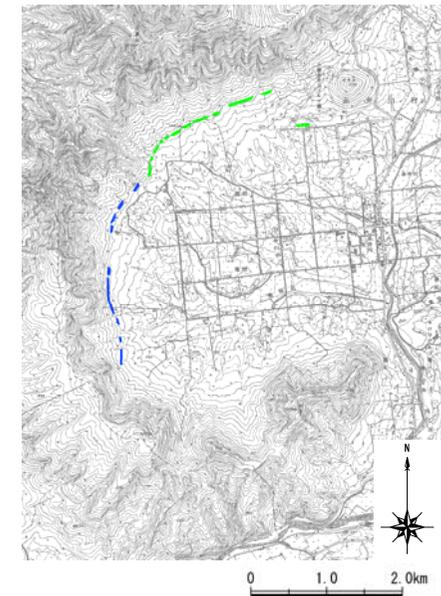
断層名	文献調査	地形調査	地質調査	総合評価	断層長さ (km)
赤井川断層 (詳細はまとめ資料 P22～P24参照)	<p>【活断層研究会編(1991)】</p> <ul style="list-style-type: none"> <li>○確実度: I</li> <li>○活動度: B</li> <li>○長さ: 約4km及びこれに並走する約1km(北西側隆起)</li> </ul> <p>【中田・今泉編(2002)】</p> <ul style="list-style-type: none"> <li>○活断層研究会編(1991)とほぼ同じ位置に推定活断層</li> <li>○長さ: 約4km(北西側隆起)</li> </ul> <p>【池田ほか編(2002)】</p> <ul style="list-style-type: none"> <li>○記載なし</li> </ul>	<ul style="list-style-type: none"> <li>○赤井川盆地はカルデラ状の盆地で、山地と盆地の境界部には開析され丘陵状を呈する崖錐Ⅰ及び比較的開析されていない低位に位置する崖錐Ⅱが分布している。</li> <li>○山地と盆地の境界付近及び崖錐Ⅰ末端部付近には、NE-SW方向～N-S方向に直線状の低崖及び遷緩線が断続的に認められる。</li> </ul>	<ul style="list-style-type: none"> <li>○新第三系上部中新統の俱知安層群の安山岩質火砕岩、新第三系上部鮮新統～第四系下部更新統の赤井川火山岩類の安山岩溶岩及び同質火砕岩が分布し、低地には、第四系下部～中部更新統の赤井川粘土層が分布している。</li> <li>○変位地形が認められる位置は、俱知安層群と赤井川粘土層の境界にほぼ一致しているものと推定される。</li> </ul>	<ul style="list-style-type: none"> <li>○変位地形が認められる位置は、俱知安層群と赤井川粘土層の境界にほぼ一致しているものと推定されることから、断層変位によるものではなく、カルデラ形成により生じたカルデラ湖に堆積した赤井川粘土層と基盤の俱知安層群の地質境界である可能性がある。</li> <li>○しかし、崖錐の上及び末端部の崖が連続することから、崖錐形成時以降に活動した断層が存在する可能性は否定できず、また、後期更新世以降の活動性が明確ではない。</li> <li>○これらのことより、赤井川断層については、<b>後期更新世以降の活動を考慮する。</b></li> </ul>	約5km

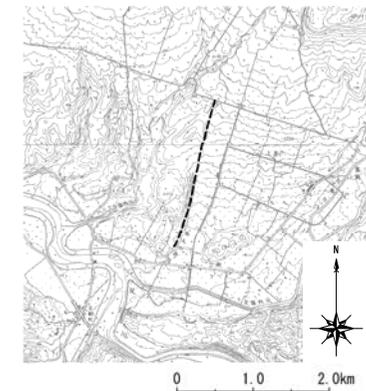
三和付近の断層 (詳細はP10～P13参照)	<p>【中田・今泉編(2002)】</p> <ul style="list-style-type: none"> <li>○尻別川右岸の蘭越町三和に推定活断層</li> <li>○長さ: 約2km(西側隆起)</li> </ul> <p>【活断層研究会編(1991)】</p> <ul style="list-style-type: none"> <li>○記載なし</li> </ul> <p>【池田ほか編(2002)】</p> <ul style="list-style-type: none"> <li>○記載なし</li> </ul>	<ul style="list-style-type: none"> <li>○文献に示される断層位置は、尻別川とベンケ目国内川の合流点付近から北のVL1火山麓扇状地と丘陵との地形境界、北端ではVM火山麓扇状地とVL1火山麓扇状地を境する低崖付近である。</li> <li>○しかし、これらの地形は河川の流下方向と調和し、長さが短い。</li> </ul>	<ul style="list-style-type: none"> <li>○三和付近の断層の西側は、淘汰が悪く層相変化が激しい第四系中部更新統の三和層が分布しており、洞爺火砕流堆積物にほぼ水平に覆われる。</li> <li>○三和付近の断層の東西に分布する洞爺火砕流堆積面の分布標高には差が認められない。</li> </ul>	<ul style="list-style-type: none"> <li>○地形調査結果より、三和付近の断層周辺では、区分Ⅰ～Ⅳに該当するような変位地形は認められない。</li> <li>○地表地質踏査結果より、三和付近の断層を挟んで東西に分布する洞爺火砕流堆積面の分布標高には差が認められない。</li> <li>○これらのことより、地形調査で認められる崖は、河川の流下方向と調和し、長さが短いこと等から、河川による侵食崖である可能性が高いと考えられ、三和付近の断層付近には、<b>後期更新世以降の活動を考慮する活断層は認められないと判断される。</b></li> </ul>	—

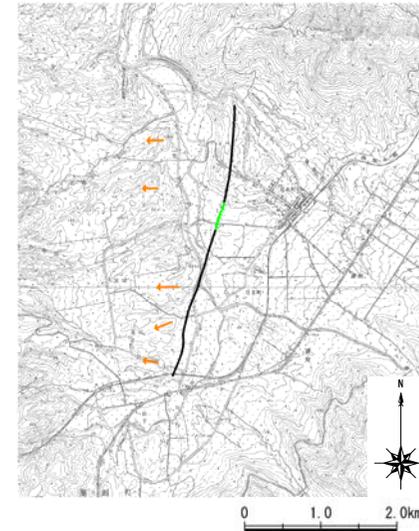
断層名	文献調査	地形調査	地質調査	総合評価	断層長さ (km)
目名付近の断層 (詳細はまとめ資料 P33~P40参照)	<p>【中田・今泉編(2002)】 ○尻別川右岸の蘭越町目名付近に活断層 ○長さ:約4km(西側隆起) 【活断層研究会編(1991)】 ○記載なし 【池田ほか編(2002)】 ○記載なし</p>	<p>○調査地域付近には、目名川沿いの低地で、周辺には低位及び高位の河成段丘面、洞爺火砕流堆積面等が分布している。 ○Lf2段丘面とAf段丘面の間に低崖が認められる。 ○この低崖は、南東側の山地から連続するAf段丘面及びこれを形成する小河川とほぼ直交すること、地形面及び河川の勾配に対して逆向きを示すことから、小河川の河食崖として判断し難い。</p>	<p>○目名付近の断層周辺には、新第三系上部鮮新統～第四系下部更新統の尻別川層が分布し、これを高位、中位及び低位の各河成段丘堆積物並びに洞爺火砕流堆積物等が覆って分布している。 ○区分Ⅲ及び区分Ⅴとした区間の西側の、三之助第一川からポン貝穀沢川にかけての区間には、尻別川層内にN-S方向の褶曲が認められる。 ○区分Ⅲ及び区分Ⅴとした区間は、これらの褶曲の最も東側の背斜構造と調和的である。</p>	<p>○地形調査結果より、蘭越町三笠南方のLf2段丘面とAf段丘面の間に低崖及びその西方に並走するHf2段丘面に西向き傾斜が認められる。 ○ボーリング調査結果より、変位地形北方延長部の蘭越町三笠付近で、第四系中部更新統の三和層の基底に不連続が認められるものの、洞爺火砕流堆積物の基底に変位・変形は認められない。 ○しかし、ボーリング地点における洞爺火砕流堆積物の分布標高は、周辺の洞爺火砕流堆積面の分布標高と比較して、若干高い状況が認められる。 ○これらのことより、目名付近の断層は、<b>後期更新世以降の活動が否定できないことから、活動性を考慮する。</b></p>	約5km
上目名付近の断層 (詳細はP14~P20参照)	<p>【中田・今泉編(2002)】 ○蘭越町上目名付近に推定活断層 ○長さ:約1km(東側隆起) 【活断層研究会編(1991)】 ○記載なし 【池田ほか編(2002)】 ○記載なし</p>	<p>○文献に示される断層位置付近では、南北に延びる丘陵状の高まりが認められ、その西側に幅の広い鞍部が認められるが、断続的で短い。</p>	<p>○上目名付近の断層周辺には、西側の山地に花崗岩類が、東側の丘陵に新第三系鮮新統の質老山(がろうさん)火山岩類の安山岩及び火砕岩が分布しており、それらの間を新第三系上部鮮新統～第四系下部更新統の尻別川層の砂岩及び礫岩が覆っている。</p>	<p>○地形調査結果より、上目名付近の断層周辺では、区分Ⅰ～Ⅳに該当するような変位地形は認められない。 ○地表地質調査及びボーリング調査結果より、上目名付近の断層付近には、地形から推定される東側隆起の断層の存在を示唆する構造は認められない。 ○上目名付近の断層の東側の丘陵状の高まりには、質老山火山岩類の安山岩及び凝灰角礫岩が分布することから、岩質の相違によって形成された組織地形と判断される。 ○これらのことより、上目名付近の断層付近には、<b>後期更新世以降の活動を考慮する活断層は認められないと判断される。</b></p>	—

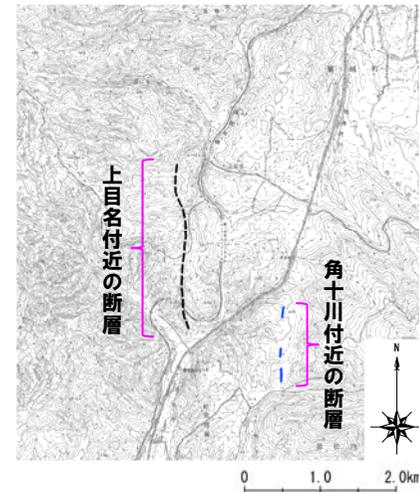
上目名付近の断層・角十川付近の断層

角十川付近の断層 (詳細はP21~P25参照)	<p>【中田・今泉編(2002)】 ○黒松内町の町営牧場北東に推定活断層 ○長さ:約1km(西側隆起) 【活断層研究会編(1991)】 ○記載なし 【池田ほか編(2002)】 ○記載なし</p>	<p>○調査地域付近は、黒松内町の町営牧場北東部の山間部であり、Hf1段丘面、崖錐等が分布している。 ○やや急峻な山地の山麓の短い区間に孤立丘状の高まりが断続的に分布している。</p>	<p>○角十川付近の断層周辺には、新第三系鮮新統の質老山火山岩類の凝灰角礫岩及び安山岩が分布しており、これを第四系更新統の崖錐堆積物及び風成層が覆っている。</p>	<p>○地形調査結果より、黒松内町の町営牧場北東部には、やや急峻な山地の山麓の短い区間に孤立丘状の高まりが断続的に分布している。 ○角十川付近の断層中央部におけるボーリング調査結果より、基盤岩の上面の分布は、西側が高くなっているが、破砕帯等の断層の存在を示唆するような構造は認められない。 ○角十川付近の断層の南方のHf1段丘面におけるボーリング調査結果より、基盤岩の上面は、変位地形の延長部を挟んで緩やかに西側に傾斜して連続している。 ○これらのことより、角十川付近の断層付近には、<b>後期更新世以降の活動を考慮する活断層は認められないと判断される。</b></p>	—

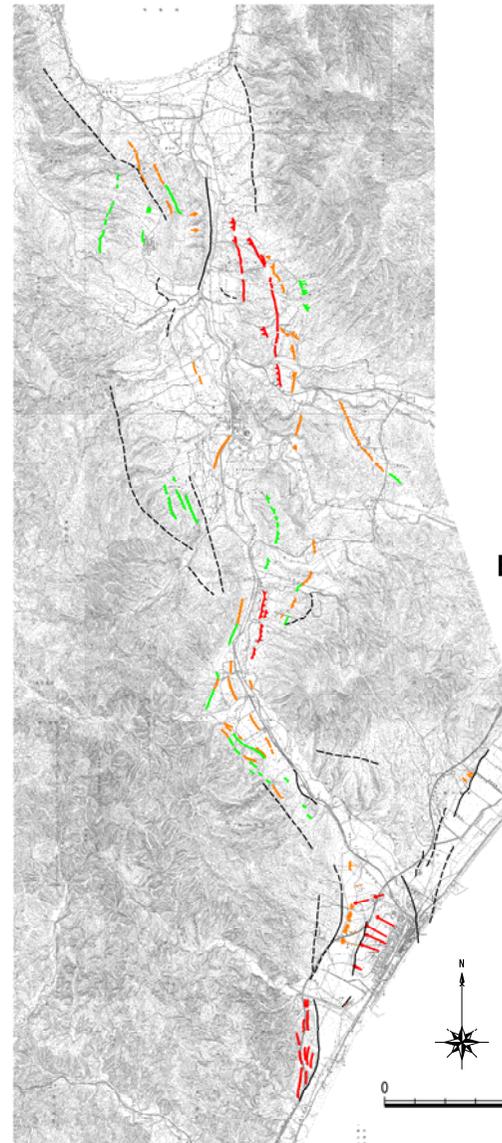
黒松内低地帯の断層 (詳細はまとめ資料P41～P78参照)	<p>【活断層研究会編(1991)】 ○白炭東断層(長さ5km, 確実度Ⅰ, 活動度B), 白炭西断層(長さ6km, 確実度Ⅰ, 活動度B), 長万部断層(長さ4km, 確実度Ⅰ, 活動度B)等を記載 【中田・今泉編(2002)】 ○寿都町歌裏町及び寿都町湯別町付近から長万部町中の沢付近にかけて、複数の活断層, 推定活断層及び地形面の傾動を記載 【池田ほか編(2002)】 ○黒松内町白炭及び寿都町湯別町付近から長万部町中の沢付近, 長万部川左岸河口部及び長万部町旭浜周辺に複数の活断層を記載</p>	<p>○黒松内低地帯には、褶曲及び撓曲構造に対応した長さ数kmのN-S方向及びNW-SE方向の変位地形, 並びにこれらの変位地形による多くの地形の高まり, 凹地等が認められる。</p>	<p>○黒松内低地帯には、下位より新第三系下部～中部中新統の訓縫(くんぬい)層, 新第三系中部～上部中新統の八雲層, 新第三系上部中新統の二股層, 新第三系鮮新統～第四系下部更新統の黒松内層, 第四系下部～中部更新統の瀬棚層, 第四系中部～上部更新統の段丘堆積物等が分布している。 ○黒松内低地帯の地質構造は、大局的にはNW-SE方向の褶曲及び撓曲構造とN-S方向～NE-SW方向の褶曲及び撓曲構造で特徴づけられる。</p>	<p>○黒松内低地帯の地質構造は、大局的に瀬棚層以下の西上りの撓曲構造で特徴づけられ、これと関連した、段丘面の傾動, 逆向き崖, 撓曲崖等の変位地形が寿都湾南方から内浦湾にかけて分布する。 ○一方、黒松内低地帯北部の朱太川(しゅぶとがわ)河口及び寿都湾, 黒松内低地帯南方延長部の国縫沖南方では、特徴的な瀬棚層以下の西上りの撓曲構造は認められない。 ○これらのことより、黒松内低地帯の断層は、<b>後期更新世以降の活動を考慮するものとし、安全評価上、約51kmの区間を一括して評価する。</b></p>	約51km

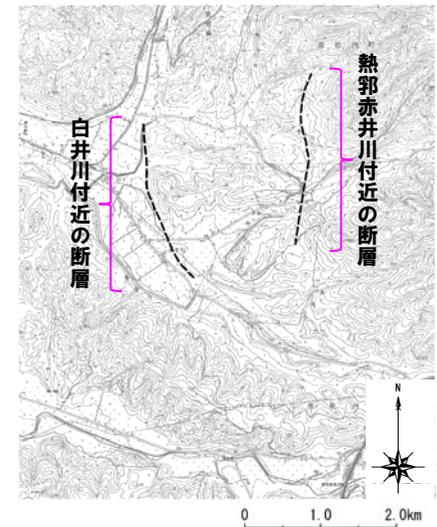
白井川付近の断層・熱郭赤井川付近の断層

断層名	文献調査	地形調査	地質調査	総合評価	断層長さ (km)
白井川付近の断層 (詳細はP26～P30参照)	<p>【中田・今泉編(2002)】 ○黒松内町白井川地区に推定活断層 ○長さ:約1km(東側隆起) 【活断層研究会編(1991)】 ○記載なし 【池田ほか編(2002)】 ○記載なし</p>	<p>○文献に示される断層位置は、白井川地区の東方にある丘陵と沖積低地との地形境界であり、その地形境界は長さが短く、形態も不鮮明である。</p>	<p>○白井川付近の断層周辺には、東側の丘陵に新第三系上部鮮新統～第四系下部更新統の尻別川層の砂岩及び礫岩が分布しており、西側の白井川沿いに第四系完新統の沖積層が分布している。 ○白井川付近の断層及びその南方延長部を横断して、洞爺火砕流堆積面の分布標高に差は認められない。</p>	<p>○地形調査結果より、白井川付近の断層周辺では、区分Ⅰ～Ⅳに該当するような変位地形は認められない。 ○白井川付近の断層中央部におけるボーリング調査結果より、尻別川層は東側へ15°程度の傾斜で連続し、文献で示されるような東上りの構造は認められない。 ○白井川付近の断層の北端部～南方延長には、洞爺火砕流堆積面が分布し、その分布標高は、西流する熱郭川の現河床勾配と調和的に流下方向へ高度を減じており、白井川付近の断層及びその南方延長部を横断して、洞爺火砕流堆積面の分布標高に差は認められない。 ○これらのことより、白井川付近の断層付近には、<b>後期更新世以降の活動を考慮する活断層は認められないと判断される。</b></p>	-
熱郭赤井川付近の断層 (詳細はP31～P34参照)	<p>【中田・今泉編(2002)】 ○黒松内町赤井川地区に推定活断層 ○長さ:約2km(西側隆起) 【活断層研究会編(1991)】 ○記載なし 【池田ほか編(2002)】 ○記載なし</p>	<p>○文献に示される断層位置は、下角十川付近のやや急峻な山地の山麓及び赤井川南部の山麓に鞍部が不連続に認められる。</p>	<p>○熱郭赤井川付近の断層周辺には、新第三系鮮新統賀老山火山岩類の凝灰角礫岩及び新第三系上部鮮新統～第四系下部更新統の尻別川層の砂岩及び礫岩が分布しており、これを高位の河成段丘堆積物が覆っている。</p>	<p>○地形調査結果より、熱郭赤井川付近の断層周辺では、区分Ⅰ～Ⅳに該当するような変位地形は認められない。 ○地表地質踏査及びボーリング調査結果より、下角十川南方のHf2段丘面では、熱郭赤井川付近の断層を挟んでHf2段丘堆積物を覆うローム層の基底がほぼ水平に連続している。 ○これらのことより、熱郭赤井川付近の断層付近には、<b>後期更新世以降の活動を考慮する活断層は認められないと判断される。</b></p>	-

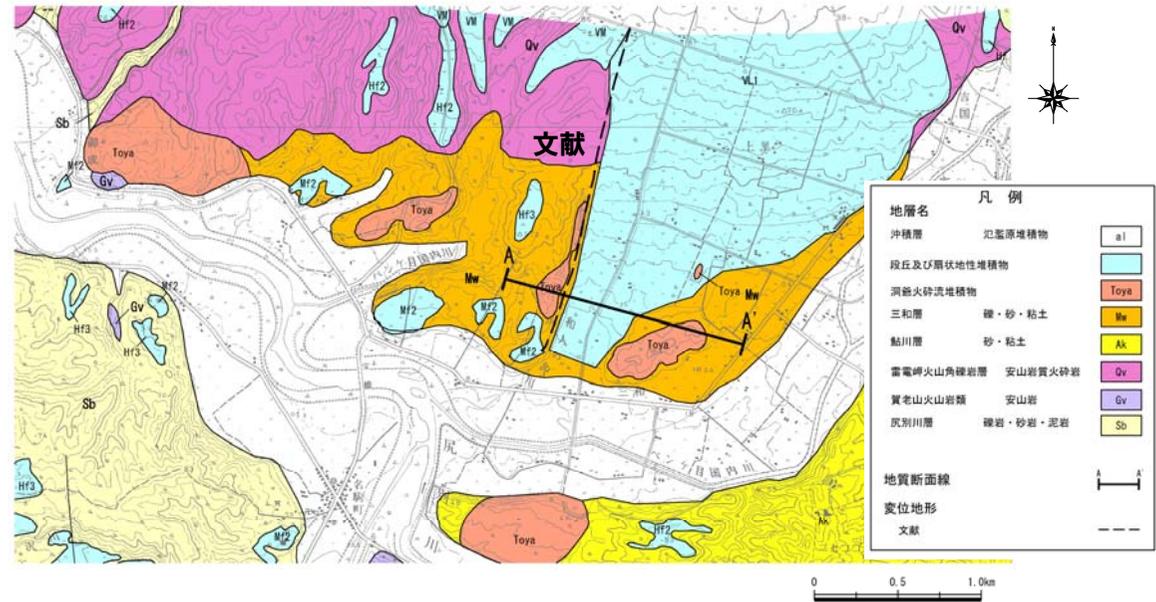
地質図

- 三和付近の断層の西側は、淘汰が悪く層相変化が激しい第四系中部更新統の三和層が分布しており、洞爺火砕流堆積物にほぼ水平に覆われる。
- 一方、東側では新鮮な礫層からなるVL1火山麓扇状地堆積物が分布する。

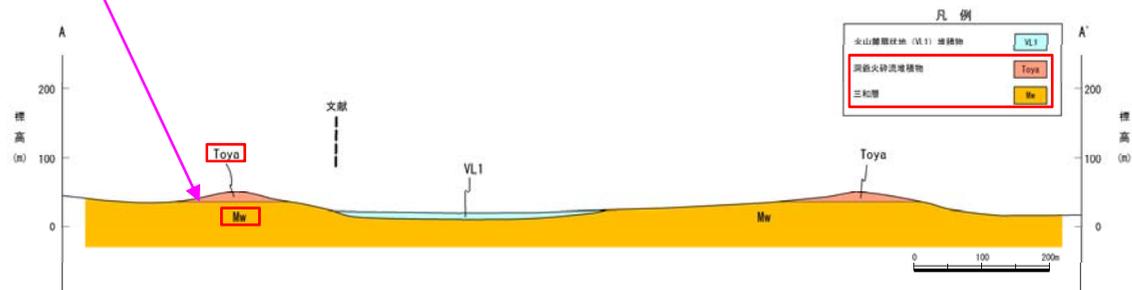
地質断面図

- 三和層は、洞爺火砕流堆積物にほぼ水平に覆われる。

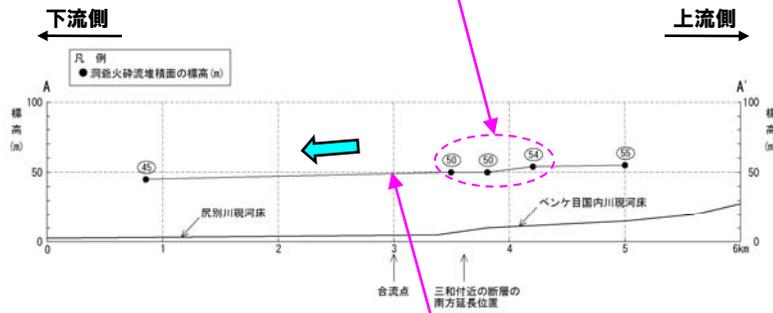
ペンケ目国内川沿いの洞爺火砕流堆積面の分布標高 (投影)

○三和付近の断層を挟んで東西に分布する洞爺火砕流堆積面の分布標高には差が認められない。

○洞爺火砕流堆積面の分布標高は、ペンケ目国内川の現河床勾配と調和的に流下方向に向かって高度を減じている。

- 三和付近の断層を挟んで東西に分布する洞爺火砕流堆積面の分布標高には差が認められない。
- 広域的にも洞爺火砕流堆積面の分布標高は、ペンケ目国内川の現河床勾配と調和的に流下方向に向かって高度を減じている。

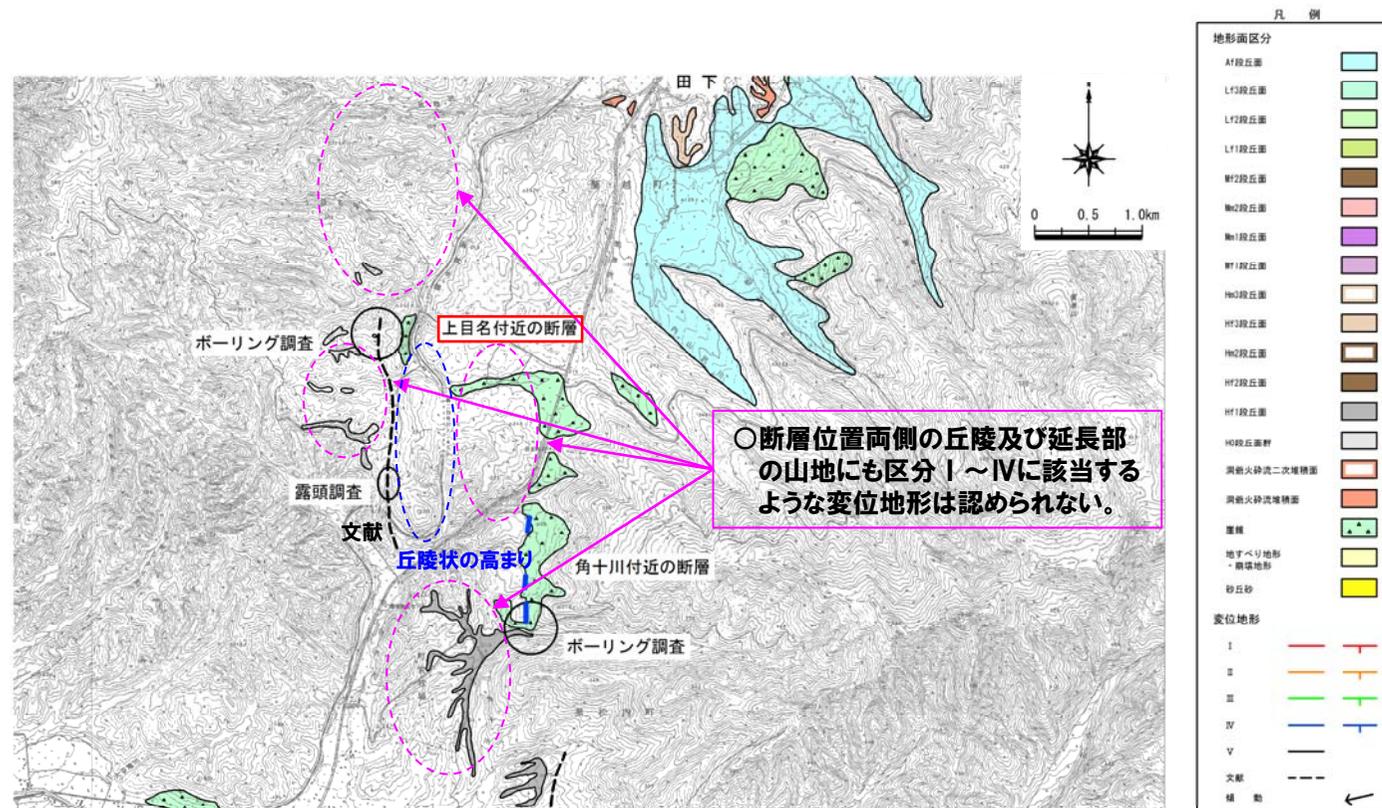
上目名付近の断層周辺の地形分類図

- 文献に示される断層位置付近では、南北に延びる丘陵状の高まりが認められ、その西側に幅の広い鞍部が認められるが、断続的で短い。
- 断層位置両側の丘陵及び延長部の山地にも区分Ⅰ～Ⅳに該当するような変位地形は認められない。

- 地形調査結果より、上目名付近の断層周辺では、区分Ⅰ～Ⅳに該当するような変位地形は認められない。
- 地表地質踏査及びボーリング調査結果より、上目名付近の断層付近には、地形から推定される東側隆起の断層の存在を示唆する構造は認められない。
- 上目名付近の断層の東側の丘陵状の高まりには、賀老山火山岩類の安山岩及び凝灰角礫岩が分布することから、岩質の相違によって形成された組織地形と判断される。
- これらのことより、上目名付近の断層付近には、後期更新世以降の活動を考慮する活断層は認められないと判断される。

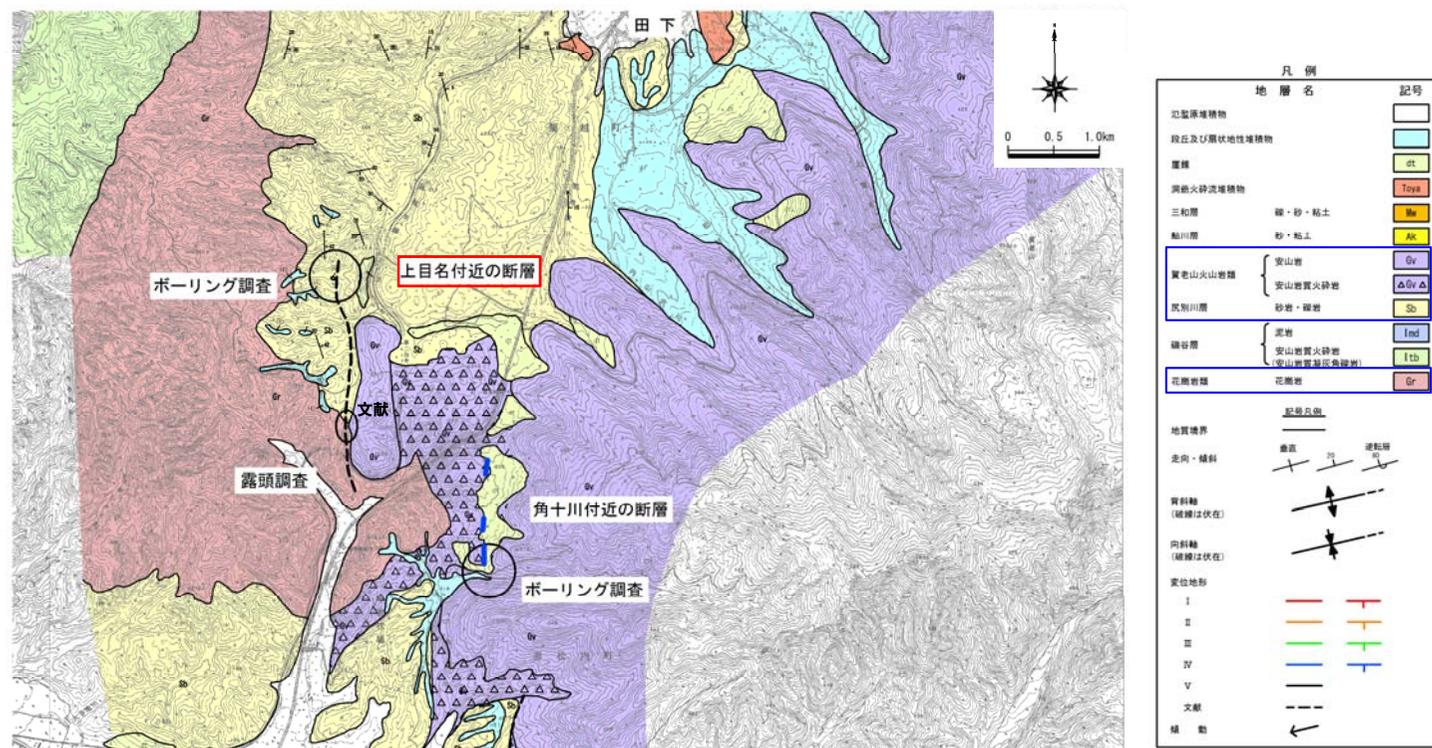
上目名付近の断層周辺の地質図

○上目名付近の断層周辺には、西側の山地に花崗岩類が、東側の丘陵に新第三系鮮新統の賀老山(がろうさん)火山岩類の安山岩及び火砕岩が分布しており、それらの間を新第三系上部鮮新統～第四系下部更新統の尻別川層の砂岩及び礫岩が覆っている。

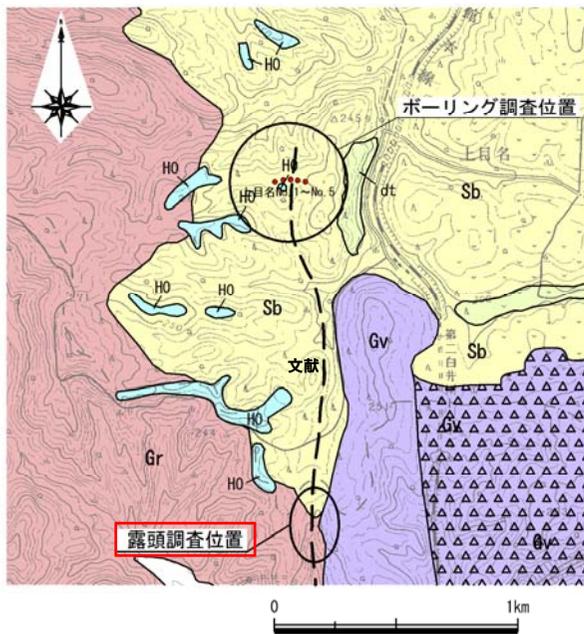
位置図

- 上目名付近の断層南部で露頭調査を実施した。
- 調査箇所は、上目名付近の断層を横断する約20m区間の露頭であり、当該地点は、花崗閃緑岩の分布が確認され、割れ目や風化は認められるものの、破碎帯等の断層の存在を示唆する構造は認められない。

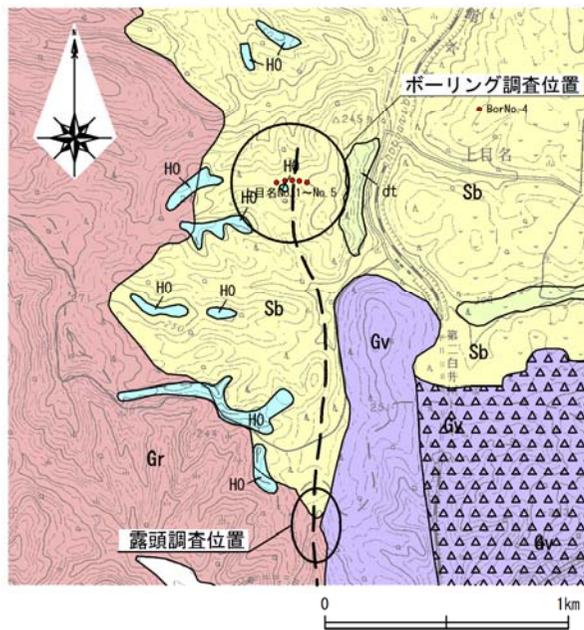
位置図

- 上目名付近の断層の北部においてボーリング調査を実施した。
- 尻別川層は概ね一様に東側へ傾斜し、尻別川層内に破碎帯等の断層の存在を示唆するような構造は認められない。

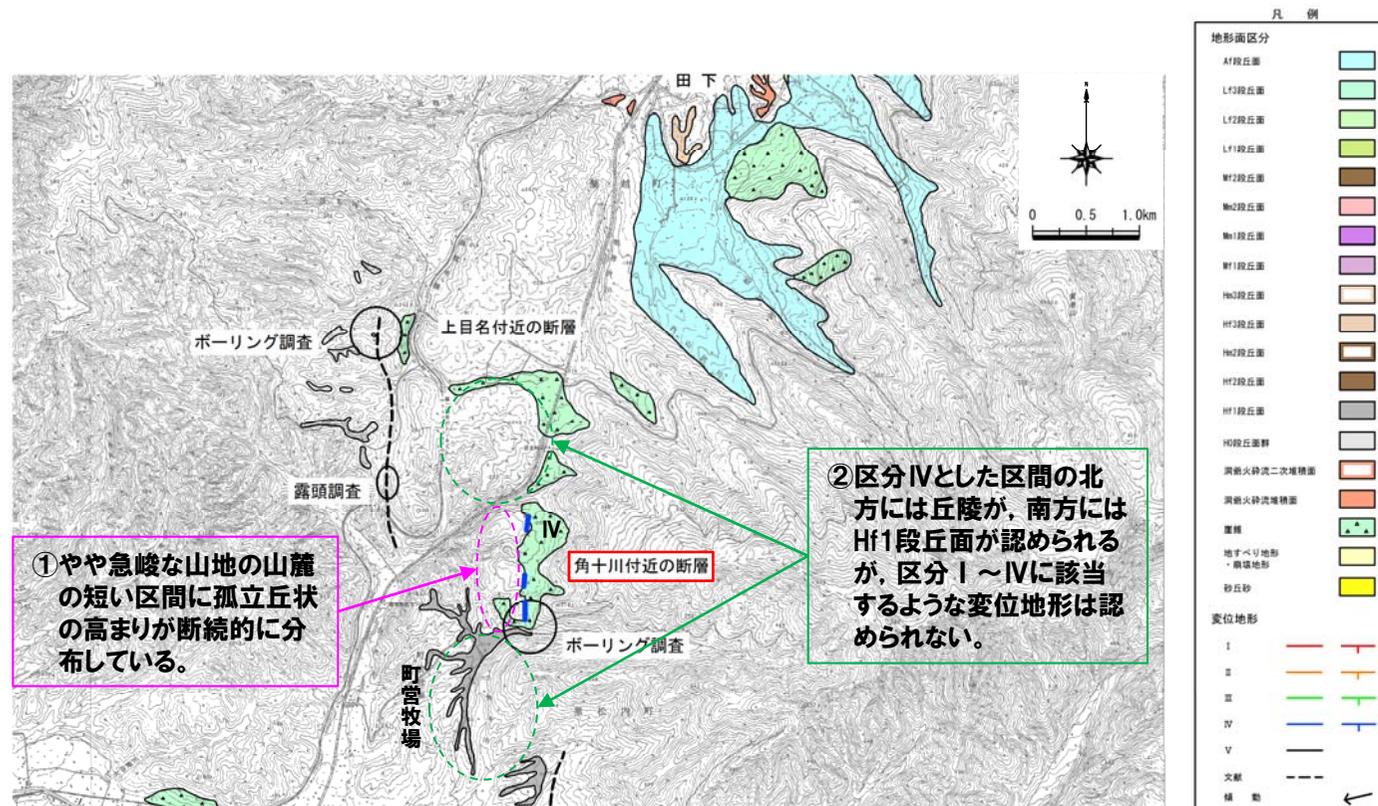
角十川付近の断層周辺の地形分類図

○調査地域付近は、黒松内町の町営牧場北東部の山間部であり、Hf1段丘面、崖錐等が分布している。

- 地形調査結果より、黒松内町の町営牧場北東部には、やや急峻な山地の山麓の短い区間に孤立丘状の高まりが断続的に分布している。
- 角十川付近の断層中央部におけるボーリング調査結果より、基盤岩の上面の分布は、西側が高くなっているが、破碎帯等の断層の存在を示唆するような構造は認められない。
- 角十川付近の断層の南方のHf1段丘面におけるボーリング調査結果より、基盤岩の上面は、変位地形の延長部を挟んで緩やかに西側に傾斜して連続している。
- これらのことより、角十川付近の断層付近には、後期更新世以降の活動を考慮する活断層は認められないと判断される。

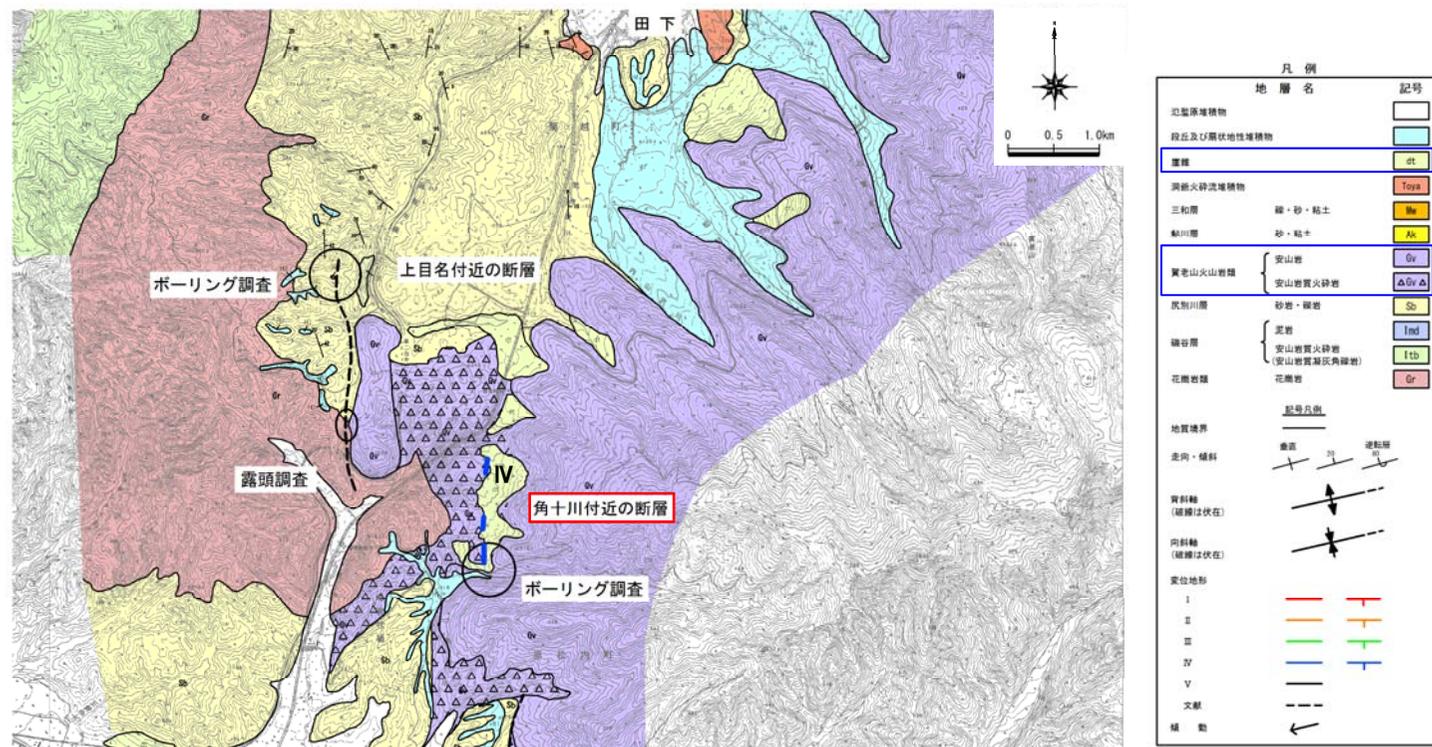
角十川付近の断層周辺の地質図

○角十川付近の断層周辺は、新第三系鮮新統の賀老山火山岩類の凝灰角礫岩及び安山岩が分布しており、これを第四系更新統の崖錐堆積物及び風成層が覆っている。

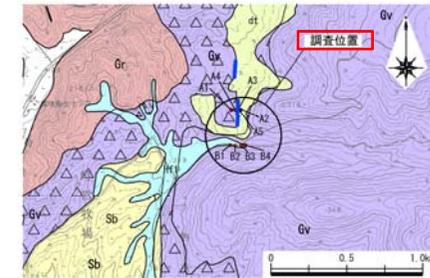
位置図

- 角十川付近の断層の中央部を横断する約60mの区間においてボーリング調査を実施した。
- ボーリング地点は、賀老山火山岩類の凝灰角礫岩及び安山岩を基盤とし、これを崖錐堆積物及び風成層が覆っている。
- 基盤岩の上面の分布は、西側が高くなっているが、破碎帯等の断層の存在を示唆するような構造は認められない。

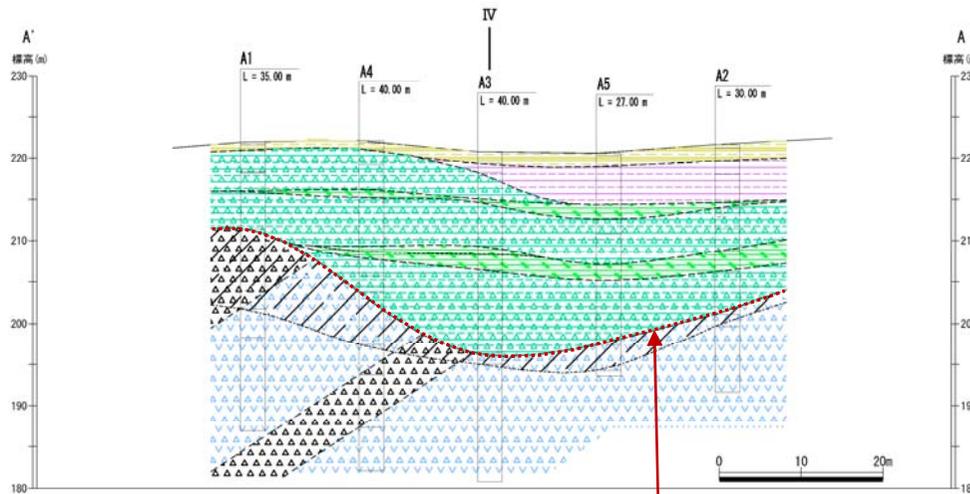
地質断面図

基盤岩の上面

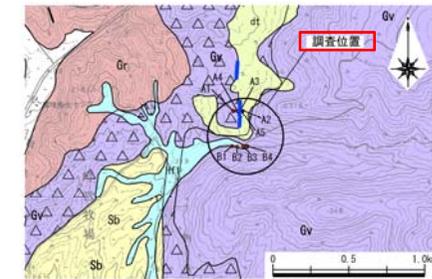
位置図

- 角十川付近の断層の南方のHf1段丘面上の約100mの区間においてボーリング調査を実施した。
- ボーリング地点は、賀老山火山岩類の凝灰角礫岩及び安山岩を基盤とし、これを風成層が覆っている。
- 基盤岩の上面は、変位地形の延長部を挟んで緩やかに西側に傾斜して連続している。

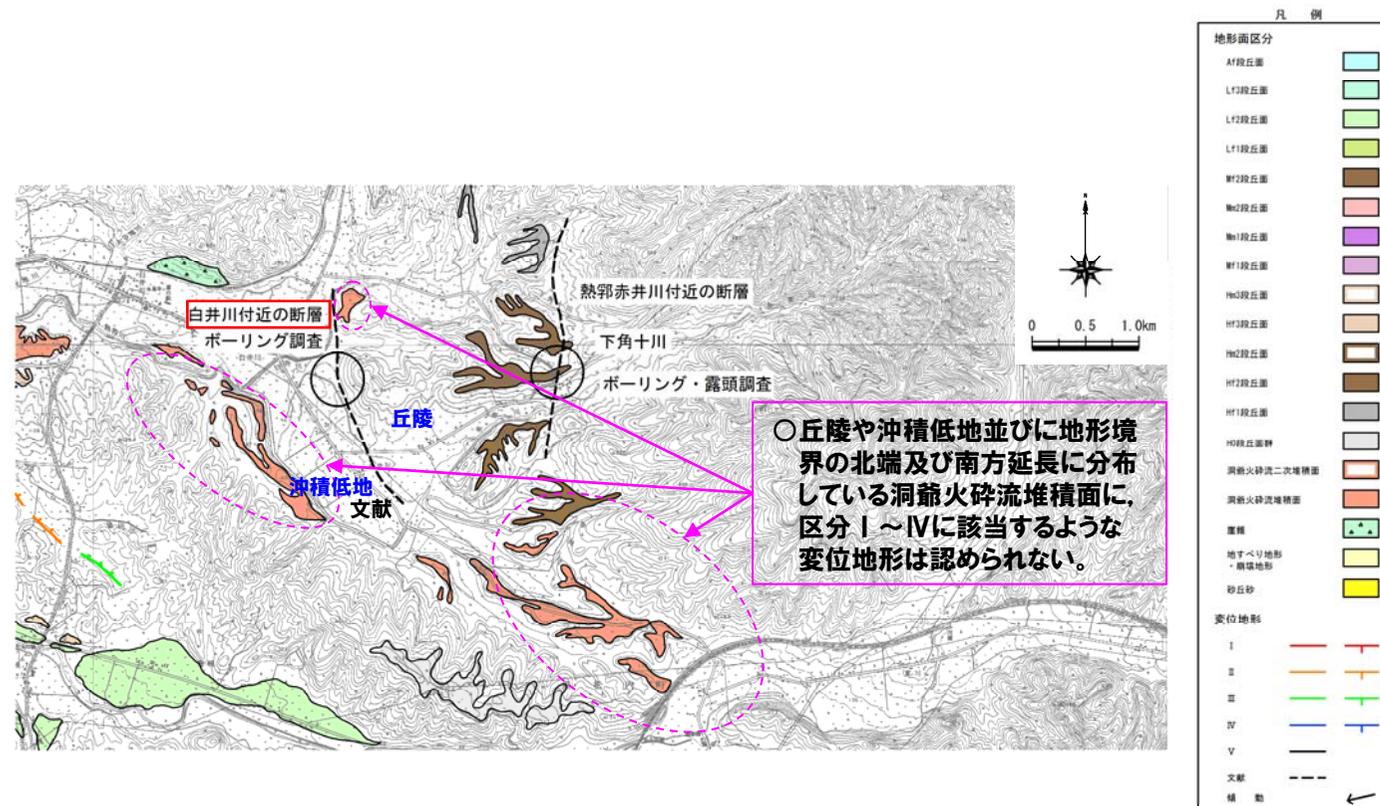
白井川付近の断層周辺の地形分類図

- 文献に示される断層位置は、白井川地区の東方にある丘陵と沖積低地との地形境界であり、その地形境界は長さが短く、形態も不鮮明である。
- 丘陵や沖積低地並びに地形境界の北端及び南方延長に分布している洞爺火砕流堆積面に、区分Ⅰ～Ⅳに該当するような変位地形は認められない。

- 地形調査結果より、白井川付近の断層周辺では、区分Ⅰ～Ⅳに該当するような変位地形は認められない。
- 白井川付近の断層中央部におけるボーリング調査結果より、尻別川層は東側へ15°程度の傾斜で連続し、文献で示されるような東上がりの構造は認められない。
- 白井川付近の断層の北端部～南方延長には、洞爺火砕流堆積面が分布し、その分布標高は、西流する熱郭川の現河床勾配と調和的に流下方向へ高度を減じており、白井川付近の断層及びその南方延長部を横断して、洞爺火砕流堆積面の分布標高に差は認められない。
- これらのことより、白井川付近の断層付近には、後期更新世以降の活動を考慮する活断層は認められないと判断される。

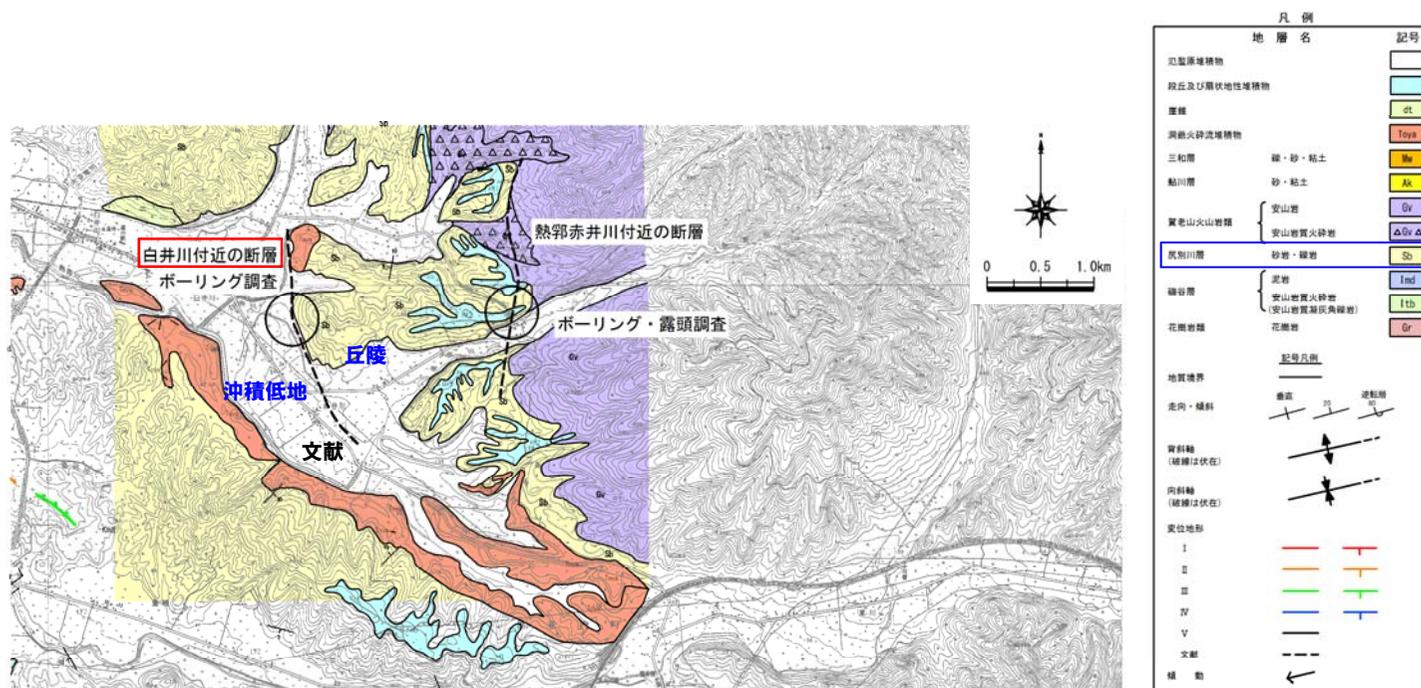
白井川付近の断層周辺の地質図

○白井川付近の断層周辺は、東側の丘陵に新第三系上部鮮新統～第四系下部更新統の尻別川層の砂岩及び礫岩が分布しており、西側の白井川沿いに第四系完新統の沖積層が分布している。

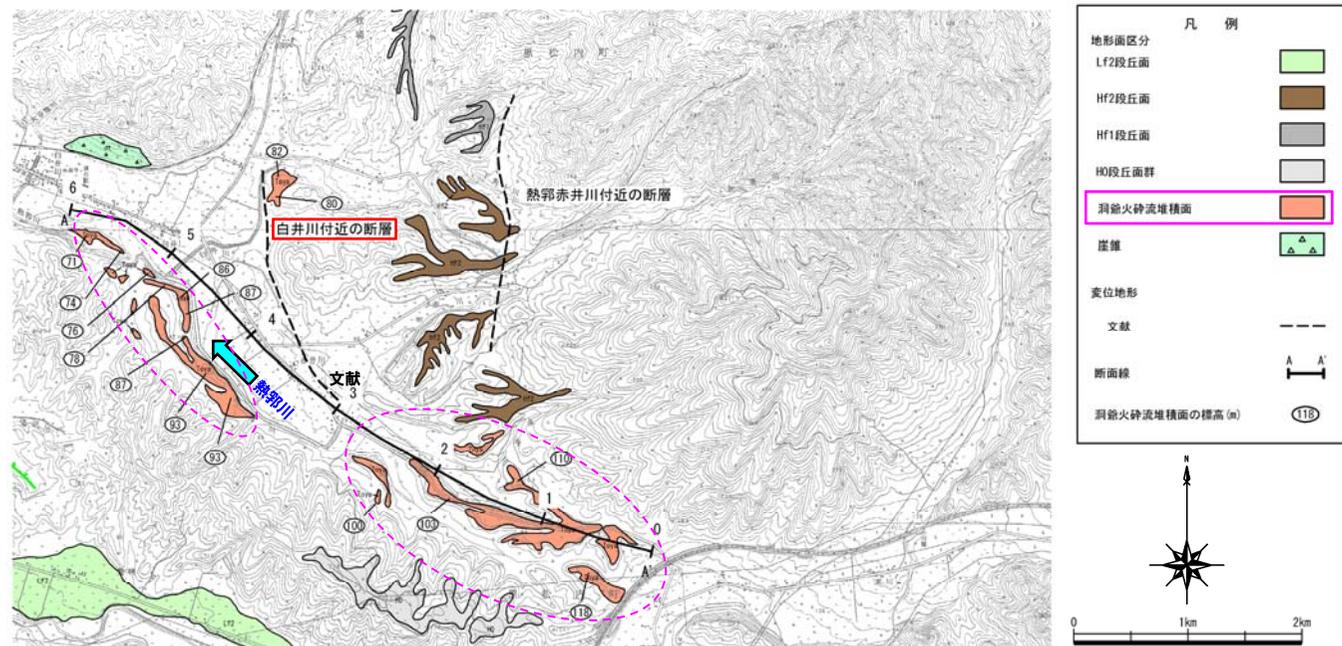
地形分類図

- 白井川付近の断層の北端部～南方延長には、洞爺火砕流堆積面が分布し、その分布標高は、西流する熱郭川の現河床勾配と調和的に流下方向へ高度を減じている。
- 白井川付近の断層及びその南方延長部を横断して、洞爺火砕流堆積面の分布標高に差は認められない。

○白井川付近の断層及びその南方延長部を横断して、洞爺火砕流堆積面の分布標高に差は認められない。

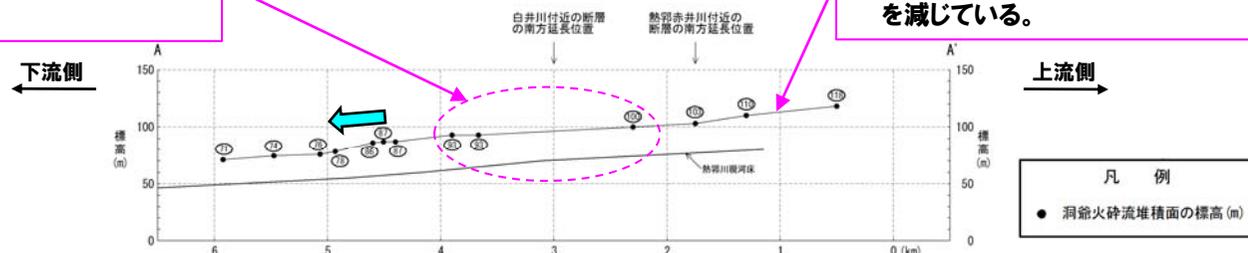
熱郭川沿いの洞爺火砕流堆積面分布標高変化図 (投影)

○洞爺火砕流堆積面の分布標高は、西流する熱郭川の現河床勾配と調和的に流下方向へ高度を減じている。

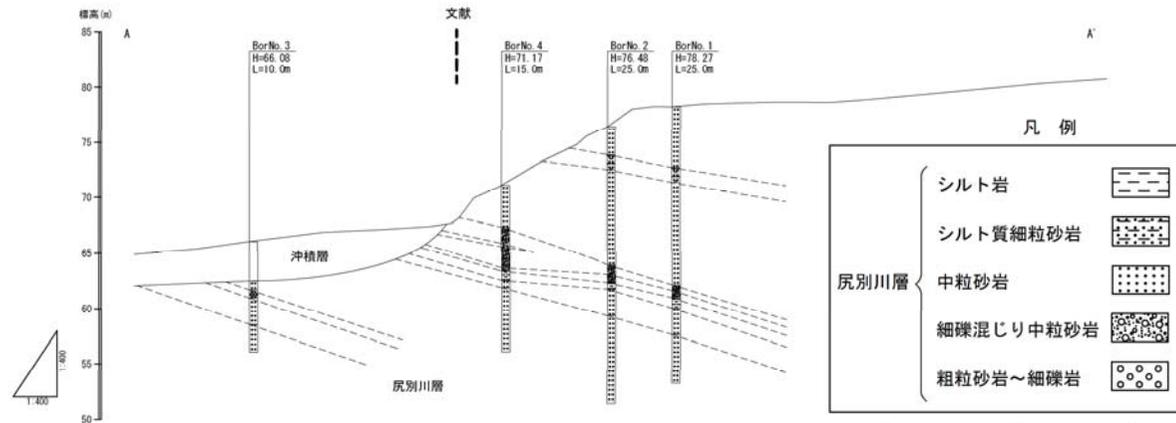
地質断面図

- 白井川付近の断層の中央部においてボーリング調査を実施した。
- ボーリング地点は、尻別川層の砂岩及び礫岩が分布する。
- 尻別川層の構造は、東側へ15°程度傾斜した単調な勾配で連続している。

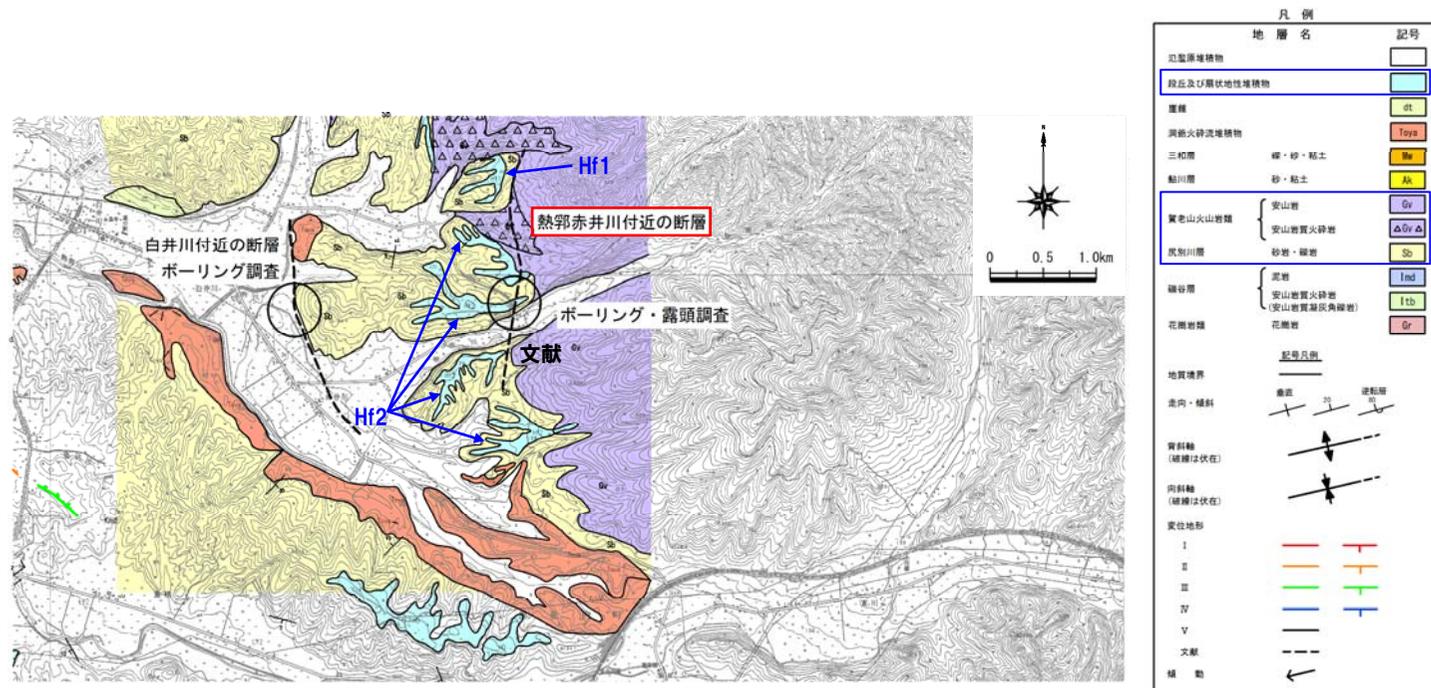
熱郭赤井川付近の断層周辺の地質図

○熱郭赤井川付近の断層周辺には、新第三系鮮新統の賀老山火山岩類の凝灰角礫岩及び新第三系上部鮮新統～第四系下部更新統の尻別川層の砂岩及び礫岩が分布しており、これを高位の河成段丘堆積物が覆っている。

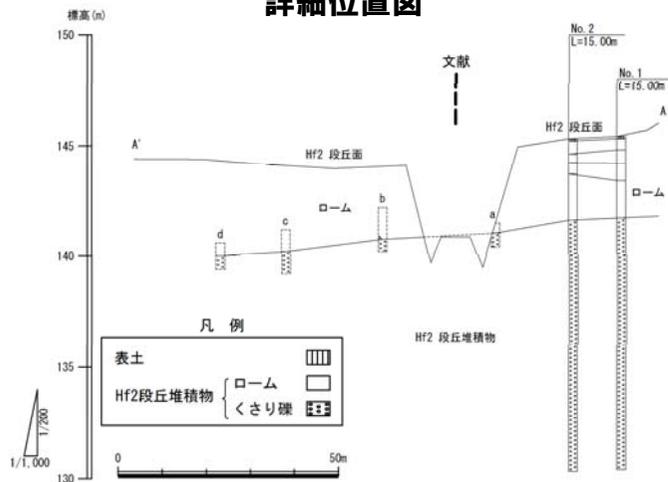
地質断面図

- 下角十川南方のHf2段丘面でボーリング調査を実施し、周辺の露頭調査結果と併せて地層の連続性を確認した。
- 調査位置にはHf2段丘堆積物が分布し、それをローム層が覆っている。
- 調査位置では、熱郭赤井川付近の断層を挟んで、Hf2段丘堆積物を覆うローム層の基底がほぼ水平に連続している。

- 地形調査結果より、熱郛赤井川付近の断層周辺では、区分Ⅰ～Ⅳに該当するような変位地形は認められない。
- 地表地質踏査及びボーリング調査結果より、下角十川南方のHf2段丘面では、熱郛赤井川付近の断層を挟んでHf2段丘堆積物を覆うローム層の基底がほぼ水平に連続している。
- これらのことより、熱郛赤井川付近の断層付近には、後期更新世以降の活動を考慮する活断層は認められないと判断される。

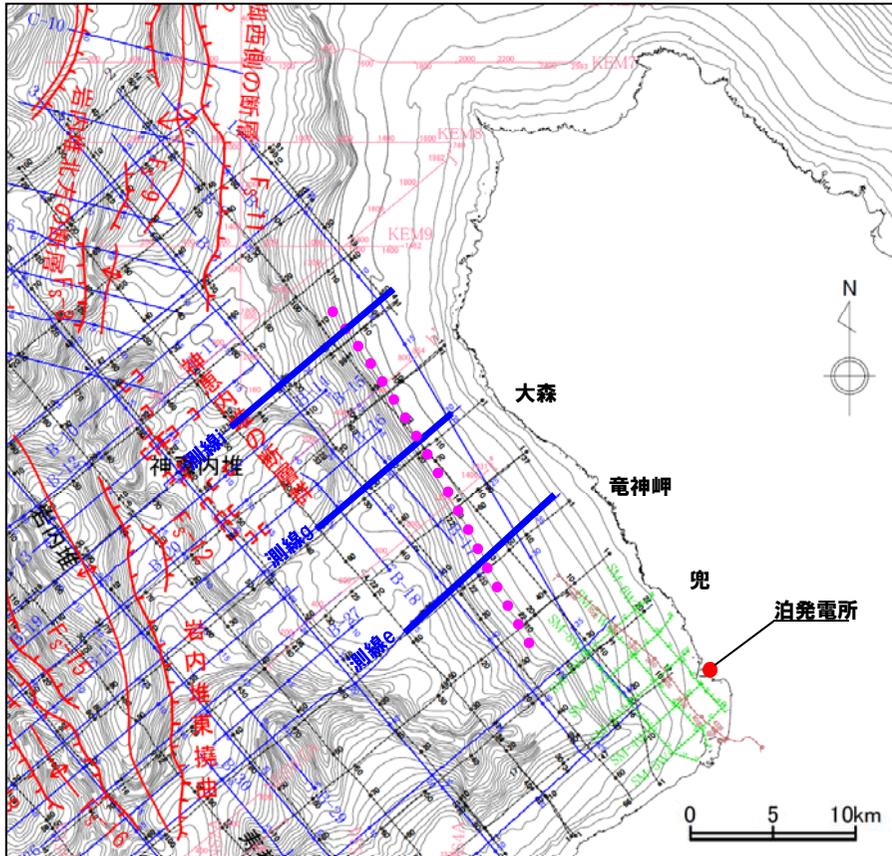
位置図

○積丹半島西方沖には、活断層研究会編(1991)において、大陸棚外縁沿いに東側隆起の活撓曲が示されている。  
 ○文献指摘位置を横断する海上音波探査記録について検討した。

○文献指摘位置では、II～IV層上部に変位・変形及び層厚変化は認められないことから、後期更新世以降の活動を考慮する活構造は認められないと判断される。

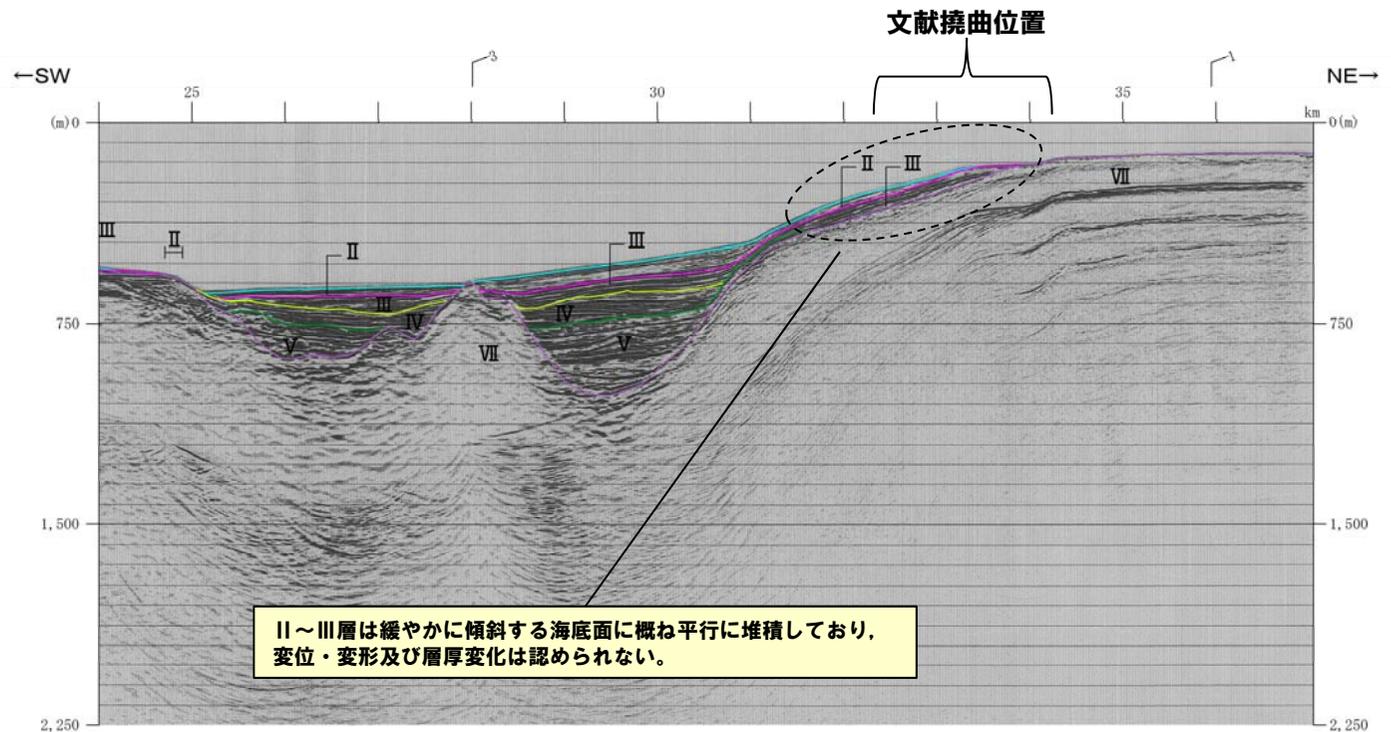
- 文献撓曲北部の地質断面図を示す。
- 文献撓曲位置付近のII～III層は緩やかに傾斜する海底面に概ね平行に堆積しており、変位・変形及び層厚変化は認められない。

II～III層は緩やかに傾斜する海底面に概ね平行に堆積しており、変位・変形及び層厚変化は認められない。

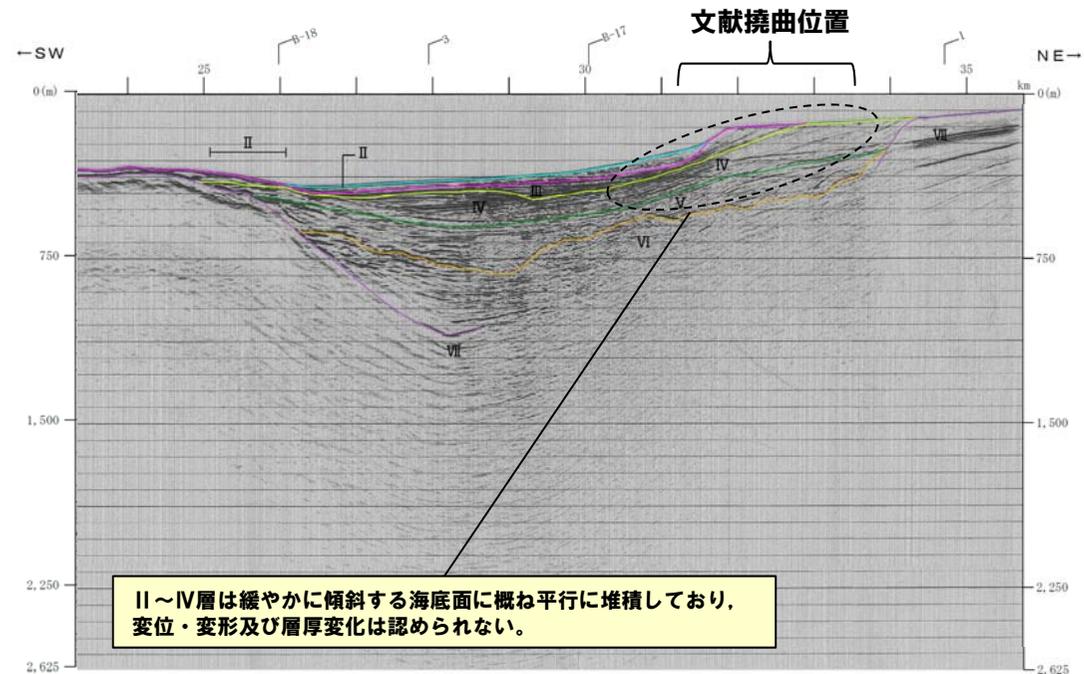
- 文献撓曲中央部の地質断面図を示す。
- 文献撓曲位置付近のII～IV層は緩やかに傾斜する海底面に概ね平行に堆積しており、変位・変形及び層厚変化は認められない。

音源: GIガン・マルチチャンネル

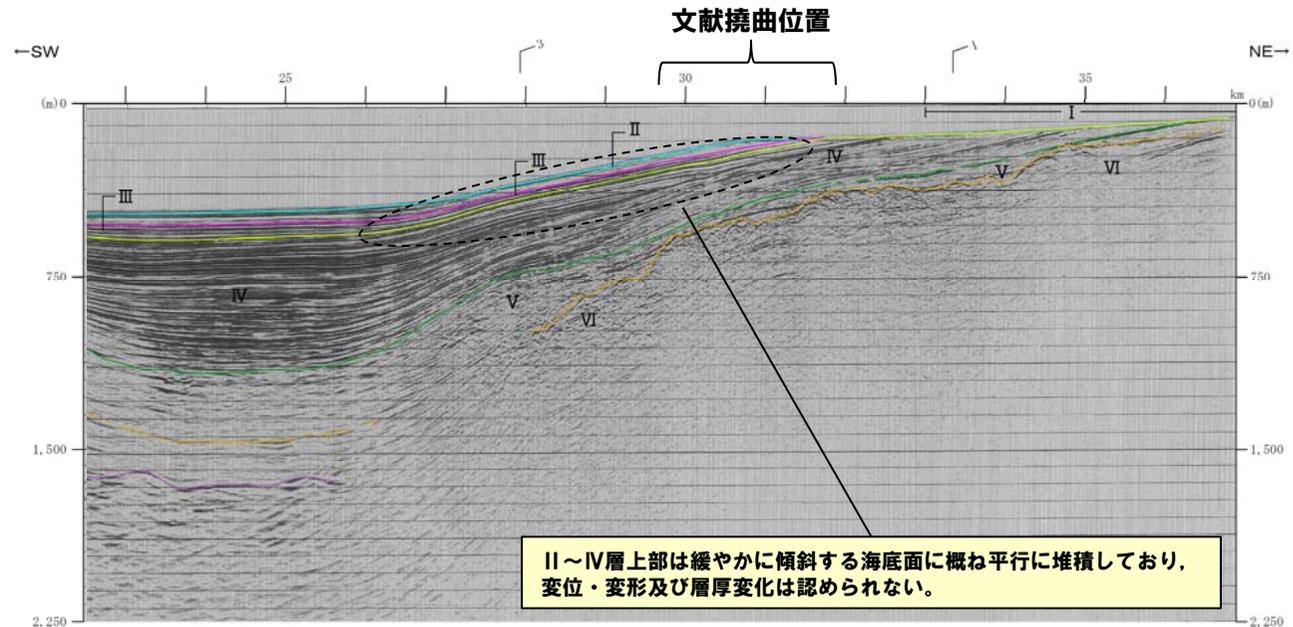
- 文献撓曲南部の地質断面図を示す。
- 文献撓曲位置付近のII～IV層上部は緩やかに傾斜する海底面に概ね平行に堆積しており、変位・変形及び層厚変化は認められない。

音源: GIガン・マルチチャンネル

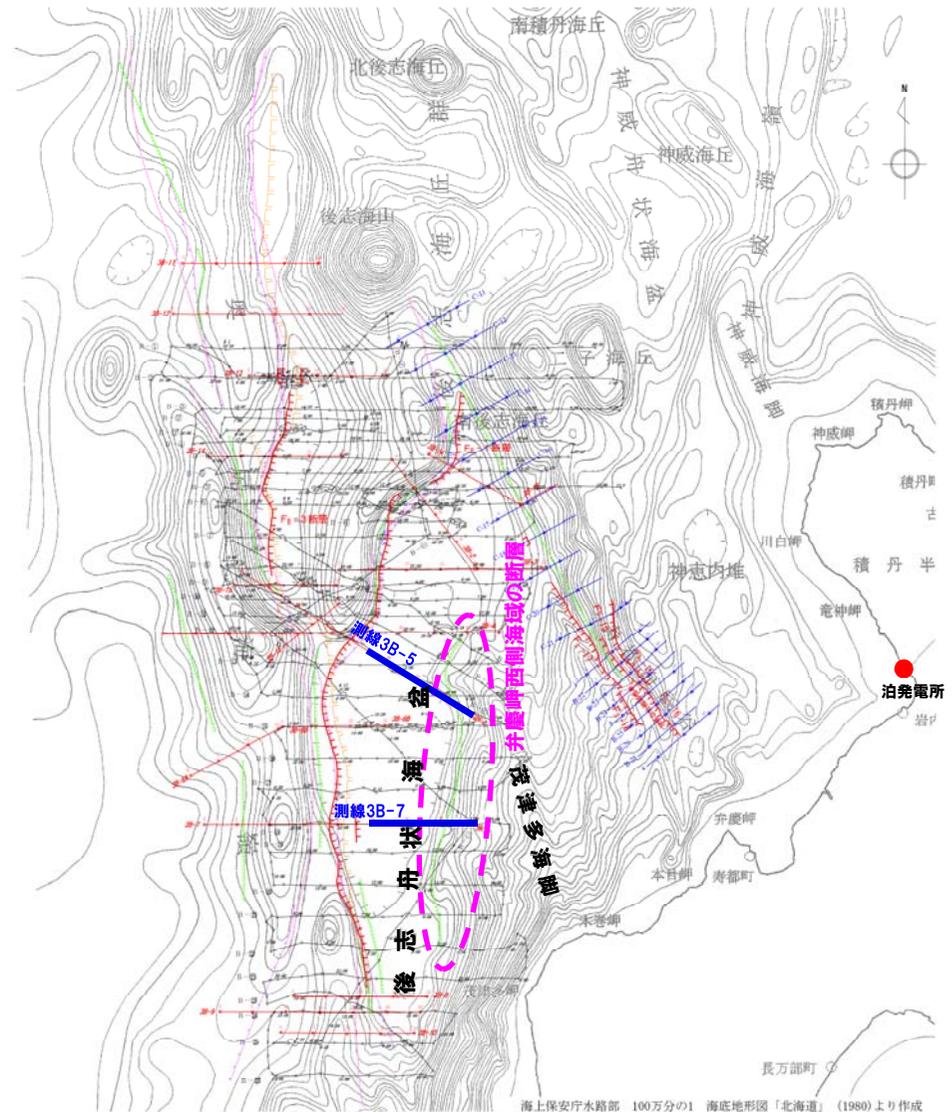
敷地周辺海域の断層位置図 (B海域及びE海域)

- 弁慶岬西側海域の断層は、茂津多(もった)海脚の海底地形の高まりとその西側の後志舟状海盆の平坦部との地形変換点付近に示されている。
- 文献に示されている位置は、V層又はIV層にI~II層及びIII層が、約15°以下の傾斜角をもってアバットしているところであり、変位及び変形は認められない。

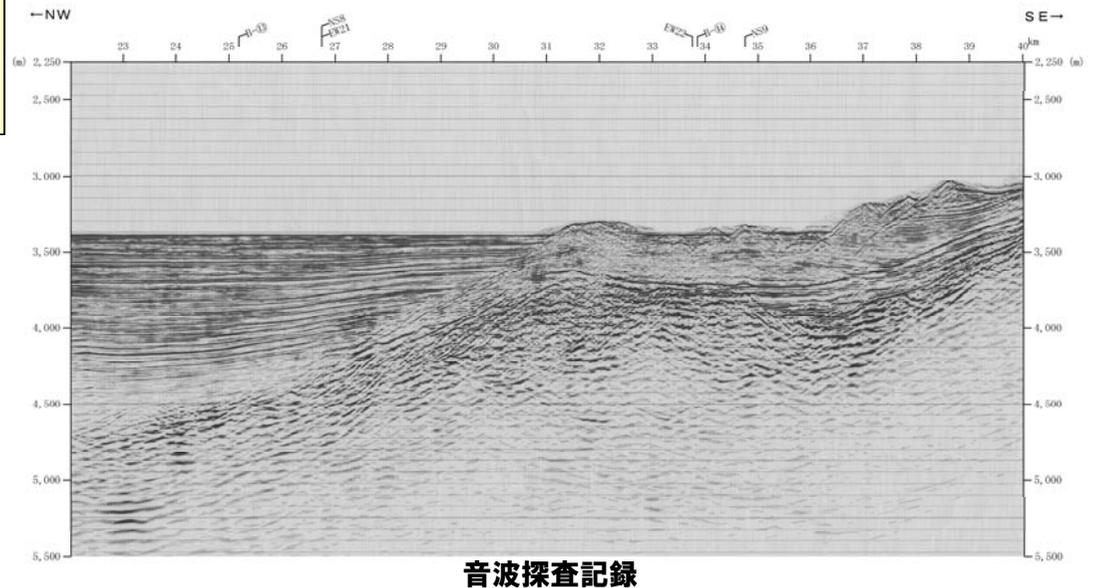
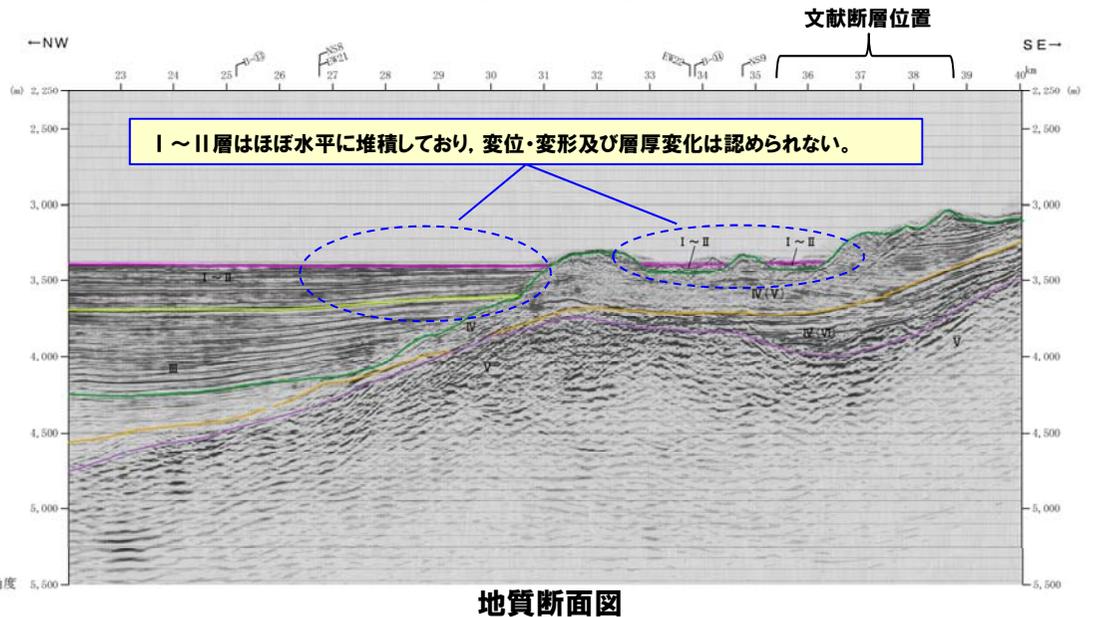
○文献断層北部の音波探査記録及び地質断面図を示す。  
 ○文献断層位置付近のI~II層はほぼ水平に堆積しており、変位・変形及び層厚変化は認められない。
