# 泊発電所 地盤(敷地周辺の地質・地質構造)について (資料集)

平成27年10月9日  
北海道電力株式会社

## 1. 敷地周辺陸域における個別断層の評価

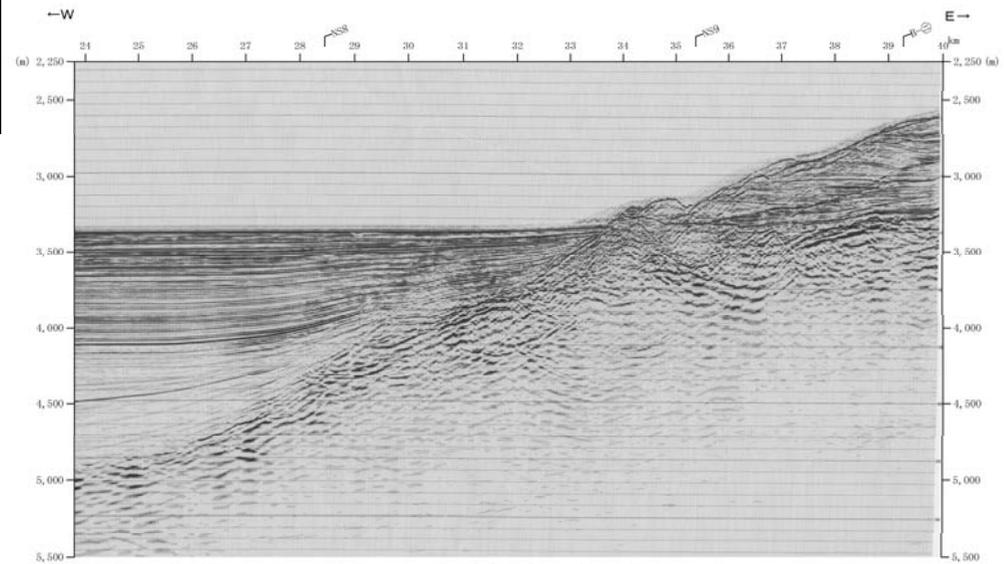
音波探査記録

- 文献断層中央部の音波探査記録及び地質断面図を示す。
- 文献断層位置付近のⅠ～Ⅱ層はほぼ水平に堆積しており、変位・変形及び層厚変化は認められない。
