泊発電所

地盤(敷地周辺の地質・地質構造)について

- 積丹半島西岸の地形及び地質・地質構造 -

平成28年8月26日
北海道電力株式会社

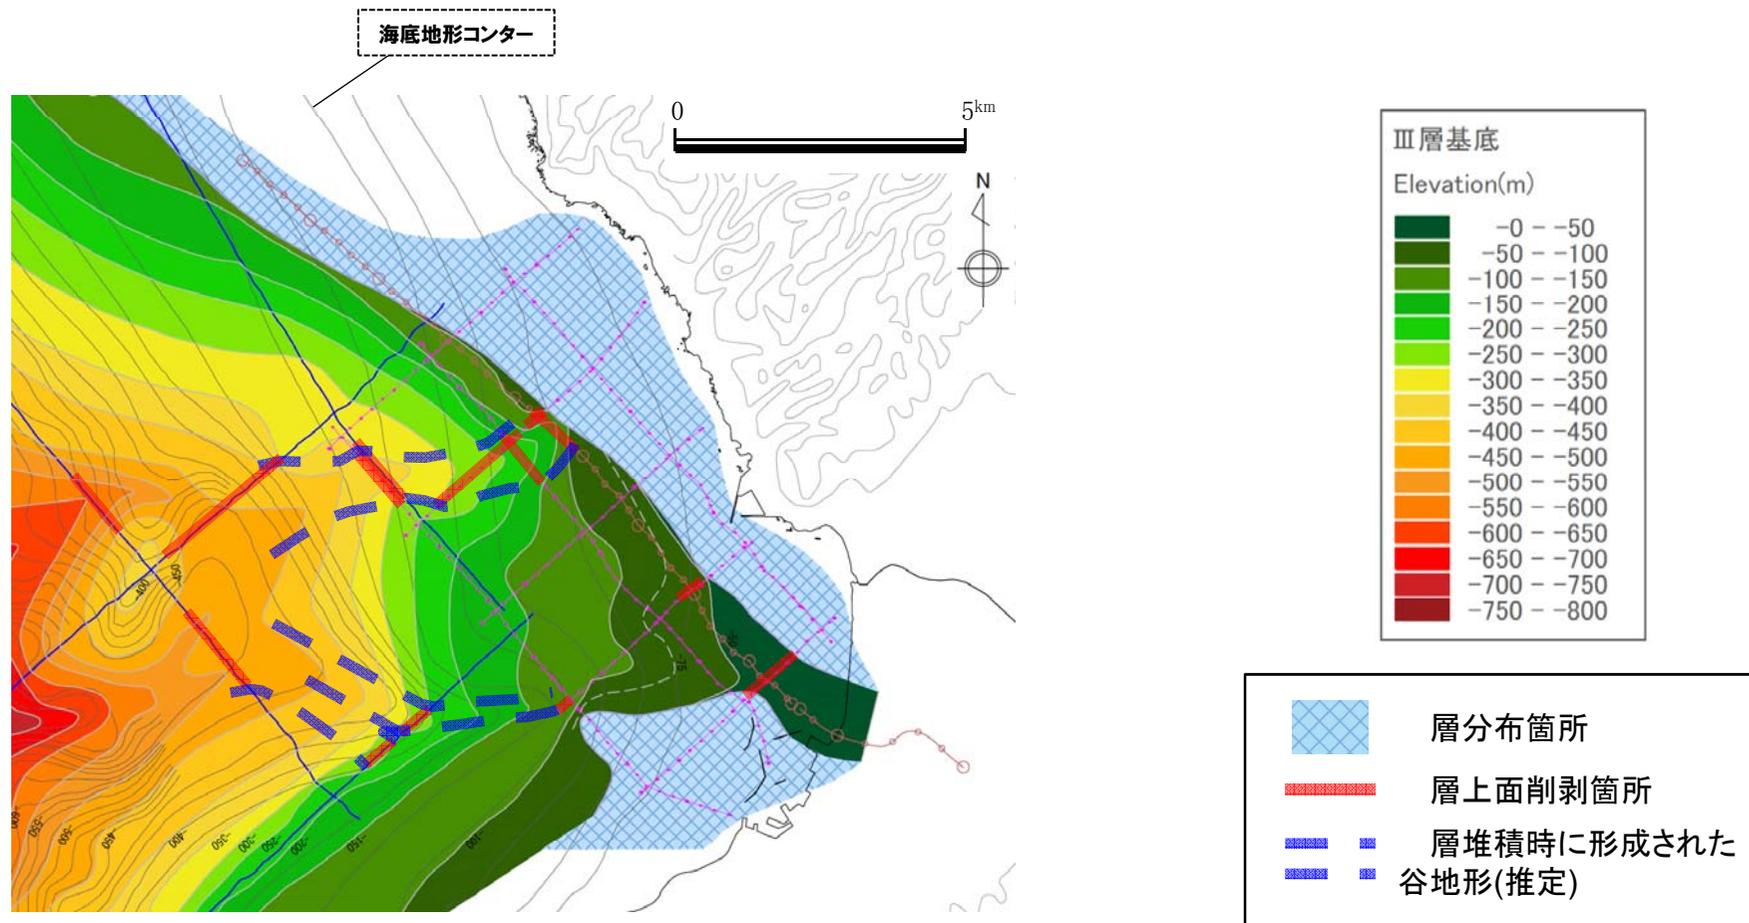
Ⅲ層基底谷地形の分布 (推定)

- 海上音波探査記録に認められる明瞭な谷地形 (Ⅳ層削剥箇所) を赤線で示す。
- また、海上音波探査記録を基に、Ⅲ層の基底面形状 (コンター) を推定した。
- 東西方向に複数の系統の連続する谷地形が推定され、そのうち南方の谷地形は現海底地形に認められる谷地形とほぼ一致する。
- 北方の谷地形は、現地形からは不明であるが、Ⅳ層上面の削剥により形成されたチャンネル状の構造が認められる。

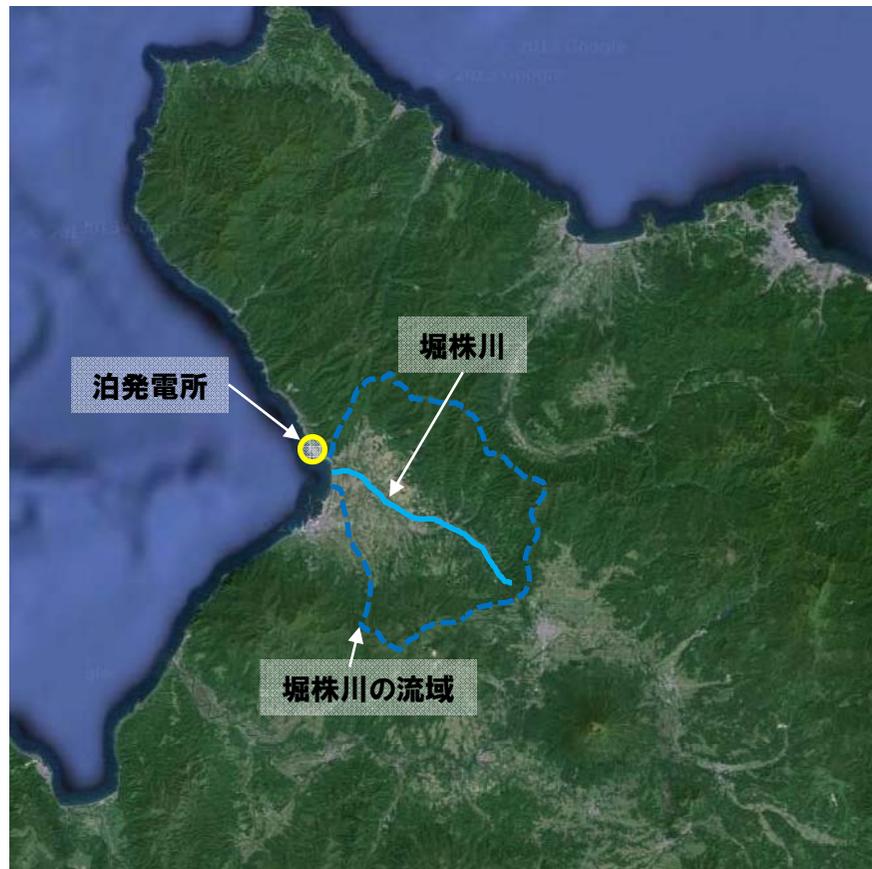
堀株川水系流域概要図
(北海道(2009)「堀株川水系河川整備基本方針」より)

- 泊発電所の西方に認められるIII層基底の谷地形は、III層堆積時に堀株川の流路が流下していた可能性がある。
- 堀株川の流域は約260km²であり、岩内平野を通り岩内湾に流入している(北海道, 2009)。
- 流路を変えた堀株川の流域面積は現在と同程度とは限らないものの、岩内平野における岩内層の堆積状況や現堀株川の流域面積を考慮すると、堆積物の供給量は小さくなかったものと推定される。
- また、積丹半島西岸には、野束川(約50km²)、古宇川(約80km²)等が流下しており、MIS5e以降における段丘堆積物を覆う厚い堆積物の分布状況からも、III層堆積時にも堆積物は供給されていたものと推定される。

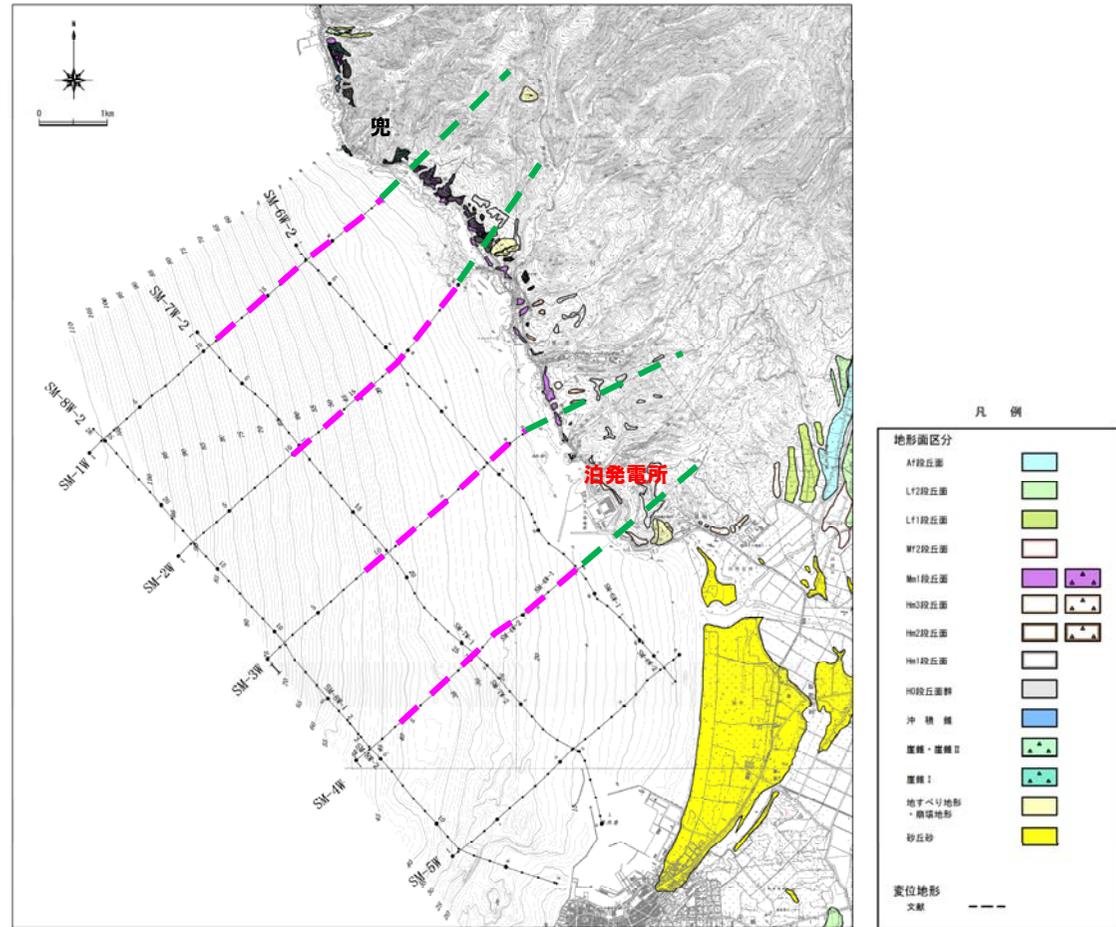
検討位置図

- 敷地近傍に位置する測線SM-1W~SM-4Wと陸域の地形との連続性について検討した。
- 検討に当たっては、海域の地形は当社海上音波探査記録、陸域の地形は国土地理院の2.5万分の1地形図、海上音波探査未実施範囲である汀線際海域の地形については、泊村海域漁場図※1を用いて断面図を作成した。

— : 海域 (海上音波探査記録)
 - - : 汀線際海域~陸域 (泊村海域漁場図~2.5万分の1地形図 (国土地理院))

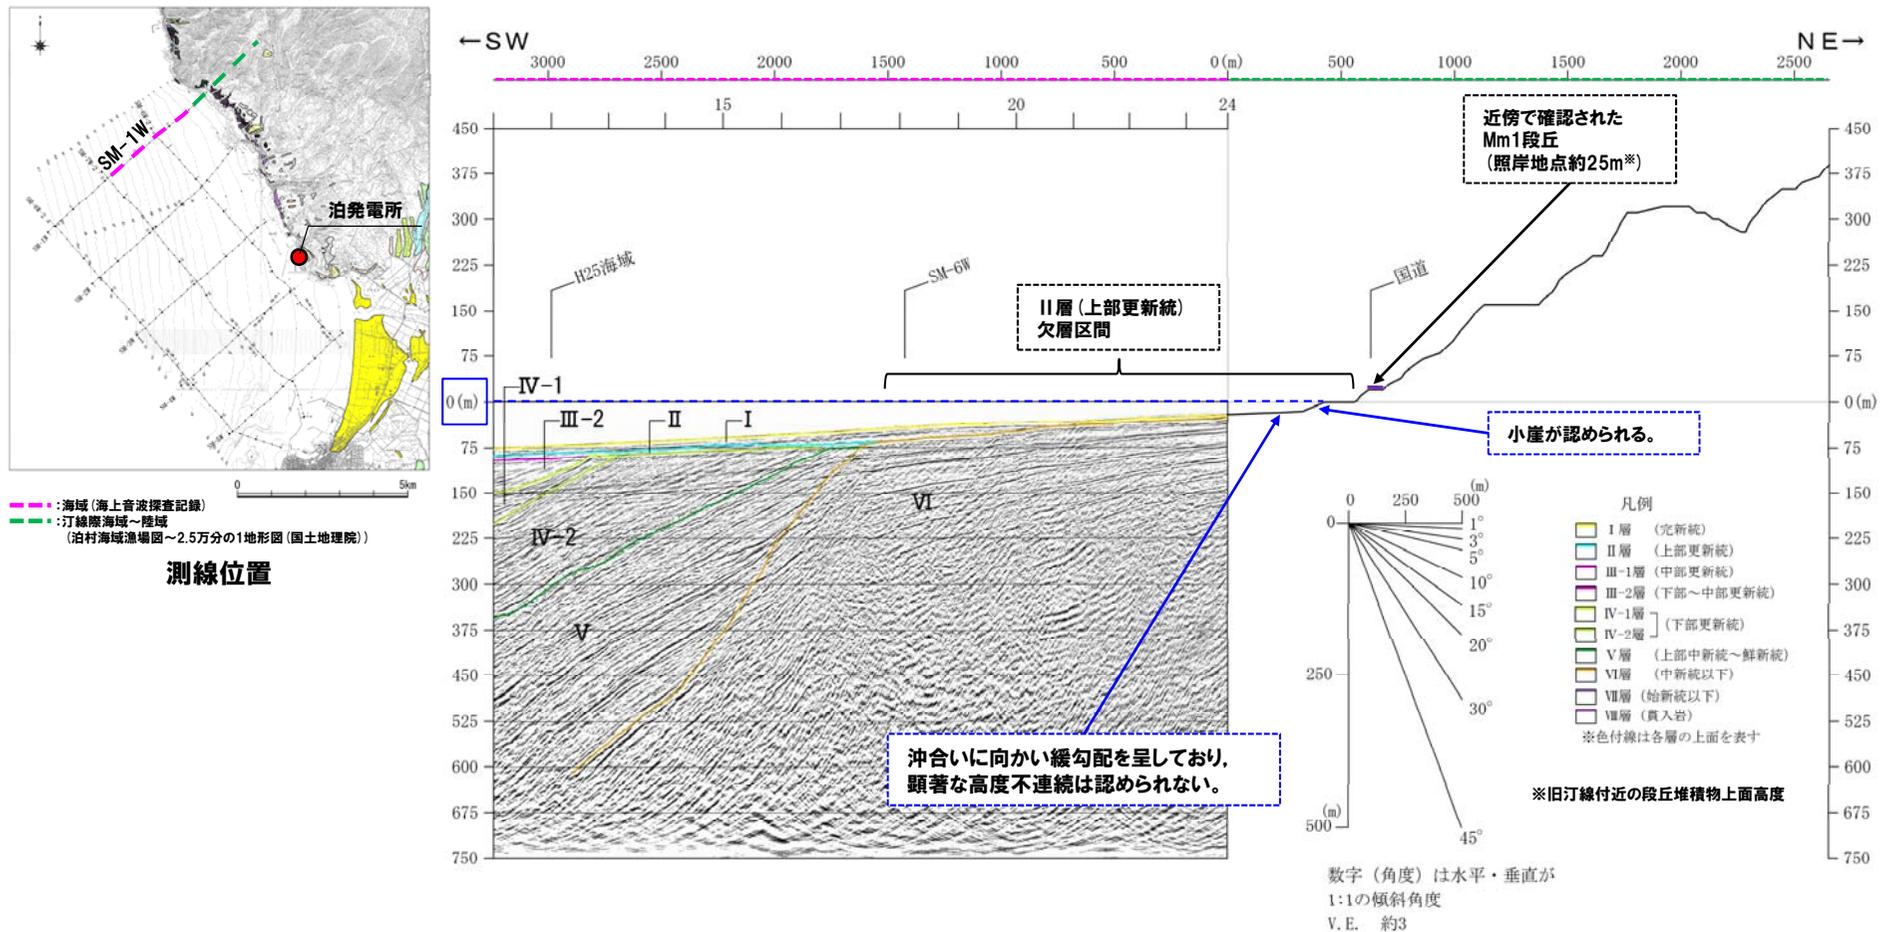
測線SM-1W+陸域断面図

- 汀線際海域の地形は、陸域の海岸地形との間に小崖が認められるが、以降は沖合いに向かい緩勾配を呈しており、顕著な高度不連続は認められない。
- 汀線際周辺には、上部更新統の地層が分布しない区間があり、これは最終間氷期以降の海進・海退等における侵食作用によるものと推定される。

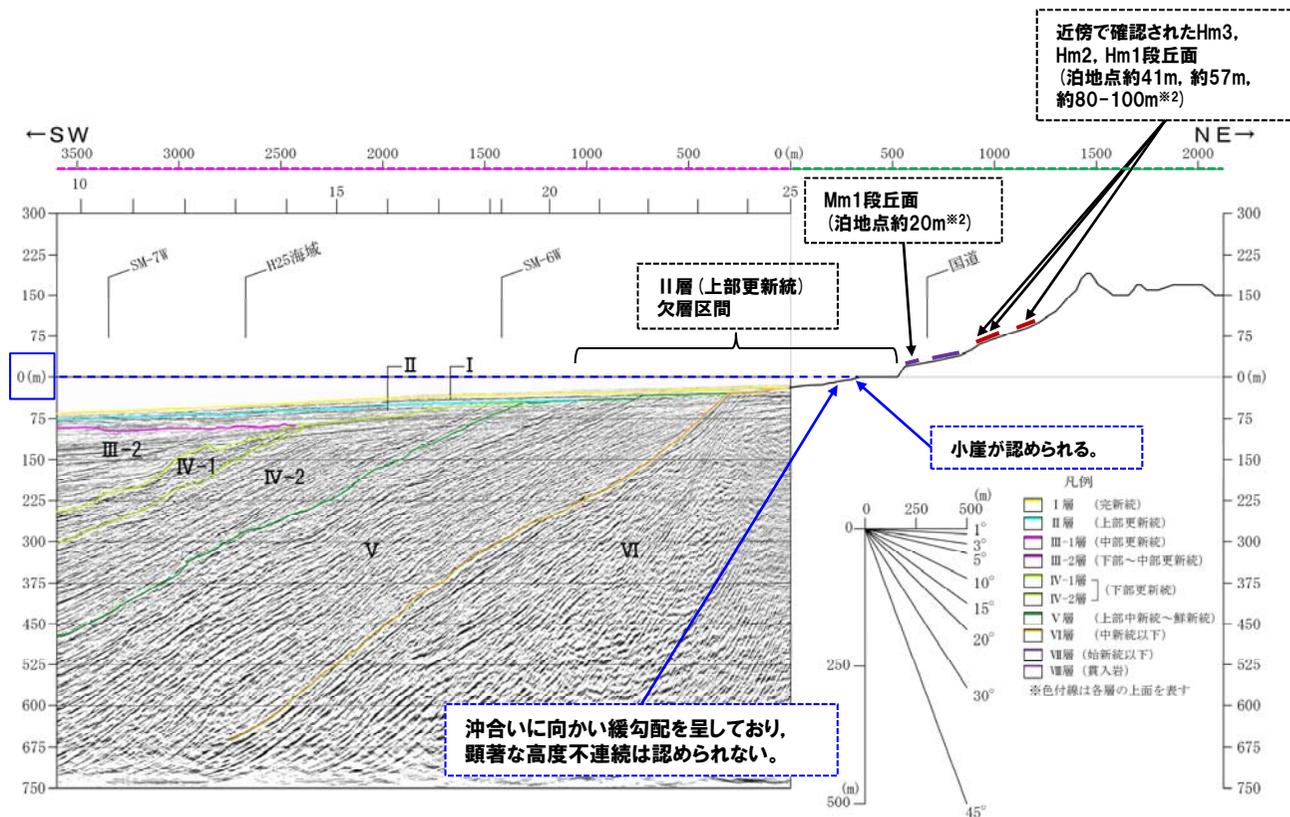
測線SM-2W+陸域断面図

- 汀線際海域の地形は、陸域の海岸地形との間に小崖が認められるが、以降は沖合いに向かい緩勾配を呈しており、顕著な高度不連続は認められない。
- 海成段丘の分布高度から算出される隆起速度は、いずれも約0.2m/千年である。
- 汀線際周辺には、上部更新統の地層が分布しない区間があり、これは最終間氷期以降の海進・海退等における侵食作用によるものと推定される。

近傍で確認されたHm3, Hm2, Hm1段丘面
 (泊地点約41m, 約57m, 約80-100m*2)

Mm1段丘面
 (泊地点約20m*2)

II層(上部更新統)
 欠層区間

小崖が認められる。

沖合いに向かい緩勾配を呈しており、
 顕著な高度不連続は認められない。

数字(角度)は水平・垂直が
 1:1の傾斜角度
 V.E. 約3°
 *2:各段丘面の高度は以下のとおり確認している。
 Mm1段丘面:海食崖での段丘堆積物上面高度
 Hm3段丘面:ボーリング調査における段丘堆積物上面高度
 Hm2段丘面:ボーリング調査における段丘堆積物上面高度
 Hm1段丘面:空中写真判読で抽出した地形面

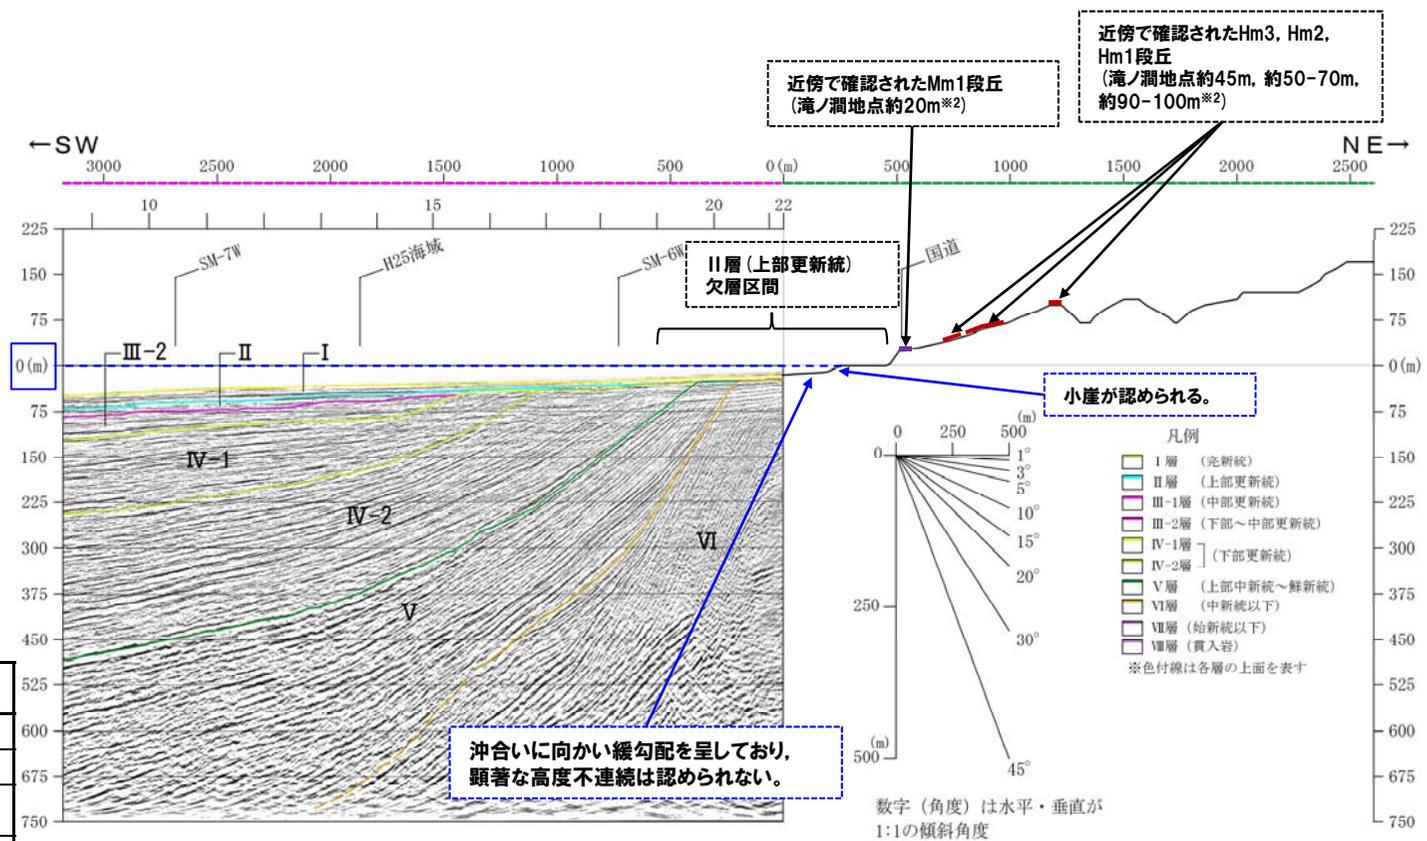
測線SM-3W+陸域断面図

- 汀線際海域の地形は、陸域の海岸地形との間に小崖が認められるが、以降は沖合いに向かい緩勾配を呈しており、顕著な高度不連続は認められない。
- 海成段丘の分布高度から算出される隆起速度は、いずれも約0.2m/千年である。
- 汀線際周辺には、上部更新統の地層が分布しない区間があり、これは最終間氷期以降の海進・海退等における侵食作用によるものと推定される。

※2:各段丘の高度は以下のとおり確認している。
 Mm1段丘:露頭での段丘堆積物上面高度
 Hm3段丘:ボーリング調査における段丘堆積物上面高度
 Hm2段丘:空中写真判読で抽出した地形面
 Hm1段丘:空中写真判読で抽出した地形面

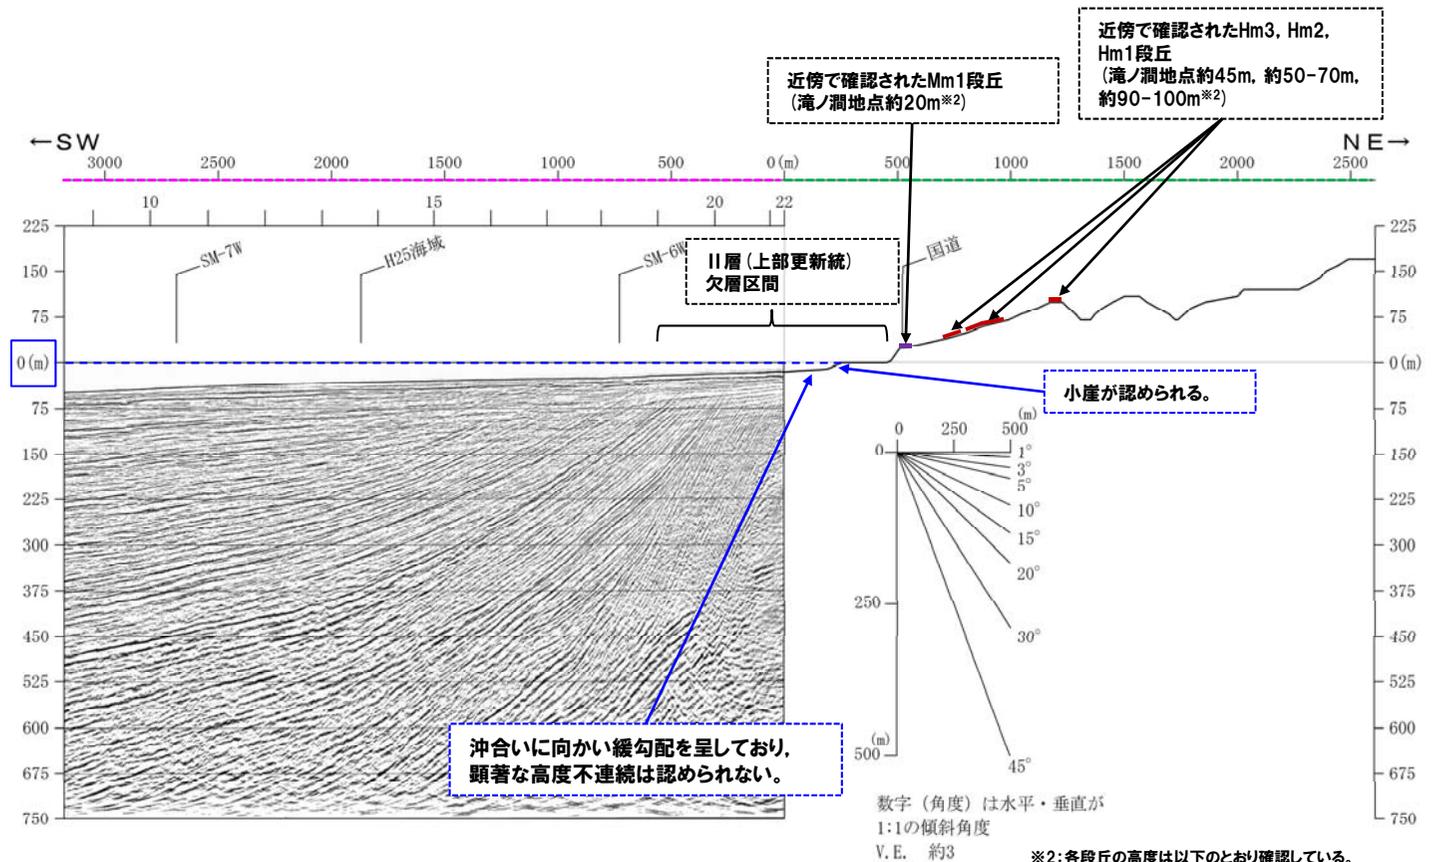
測線SM-3W+陸域断面図

※2:各段丘の高度は以下のとおり確認している。
Mm1段丘:露頭での段丘堆積物上面高度
Hm3段丘:ボーリング調査における段丘堆積物上面高度
Hm2段丘:空中写真判読で抽出した地形面
Hm1段丘:空中写真判読で抽出した地形面

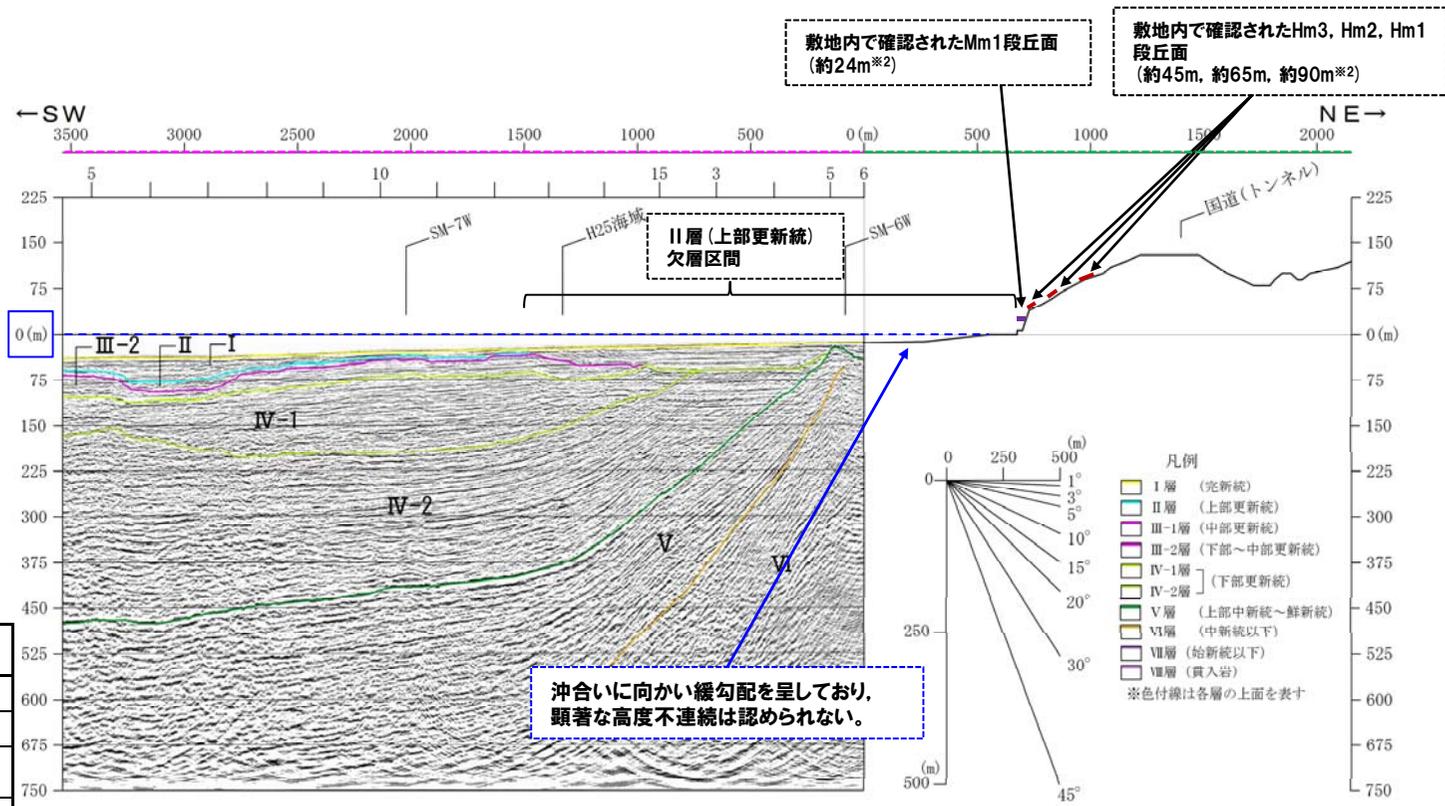
測線SM-4W+陸域断面図

- 汀線際陸域及び海域の地形は、発電所に位置し、改変されているが、以降は沖合いに向かい緩勾配を呈しており、顕著な高度不連続は認められない。
- 海成段丘の分布高度から算出される隆起速度は、いずれも約0.2m/千年である。
- 汀線際周辺には、上部更新統の地層が分布しない区間があり、これは最終間氷期以降の海進・海退等における侵食作用によるものと推定される。

※2:各段丘面の高度は以下のとおり確認している。
 Mm1段丘面:ピット調査での段丘堆積物上面高度
 Hm3段丘面:ボーリング調査における基盤岩上面高度
 Hm2段丘面:ボーリング・開削調査における基盤岩上面高度
 Hm1段丘面:ボーリング調査における基盤岩上面高度

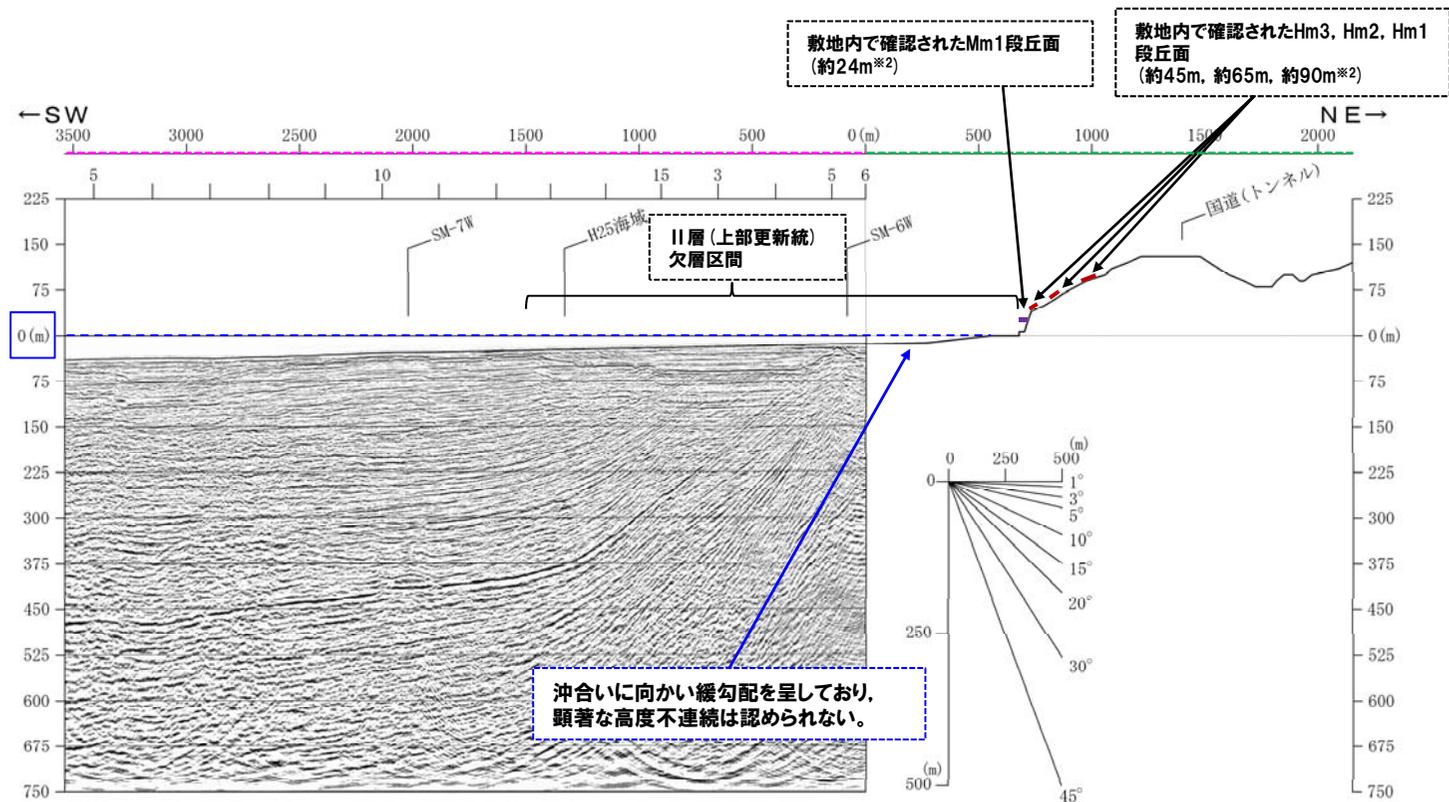
測線SM-4W+陸域断面図

数字(角度)は水平・垂直が
1:1の傾斜角度
V.E. 約3

※2:各段丘面の高度は以下のとおり確認している。
Mm1段丘面:ピット調査での段丘堆積物上面高度
Hm3段丘面:ボーリング調査における基盤岩上面高度
Hm2段丘面:ボーリング・開削調査における基盤岩上面高度
Hm1段丘面:ボーリング調査における基盤岩上面高度

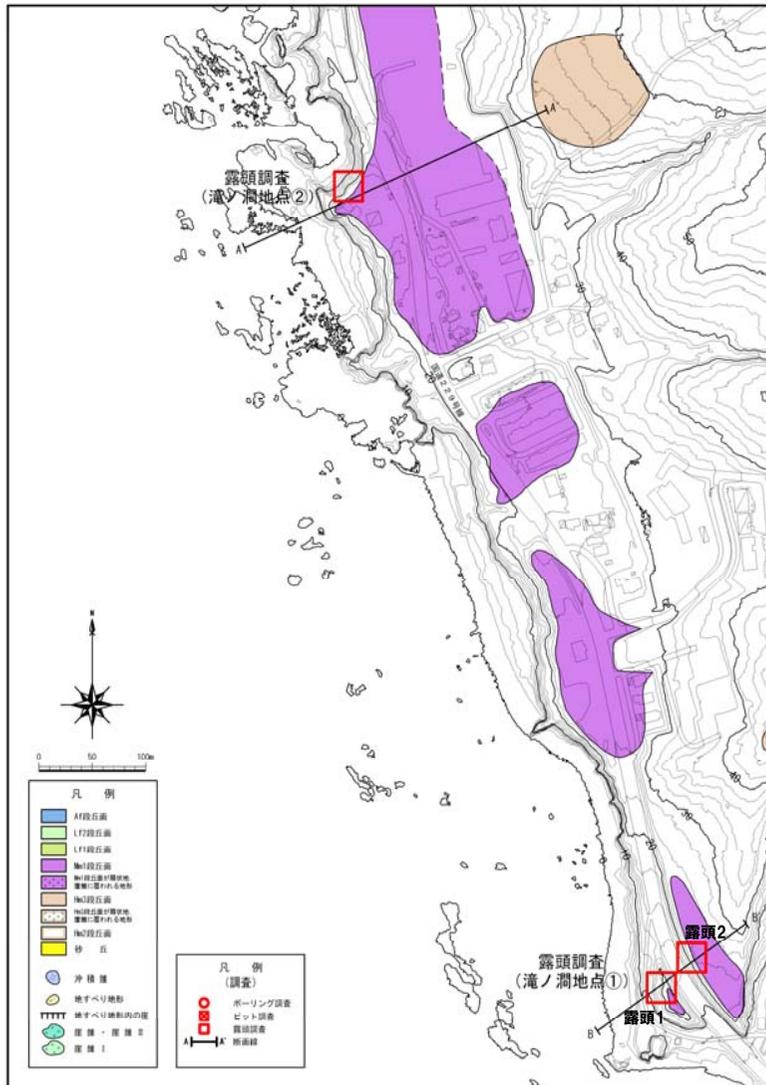
- 空中写真判読で抽出したMm1段丘面付近の露頭において、基盤岩の上に段丘堆積物の分布を確認した。
- 基盤岩である凝灰角礫岩の上面標高は約15~17m、段丘堆積物の上面標高は約17~20mである。

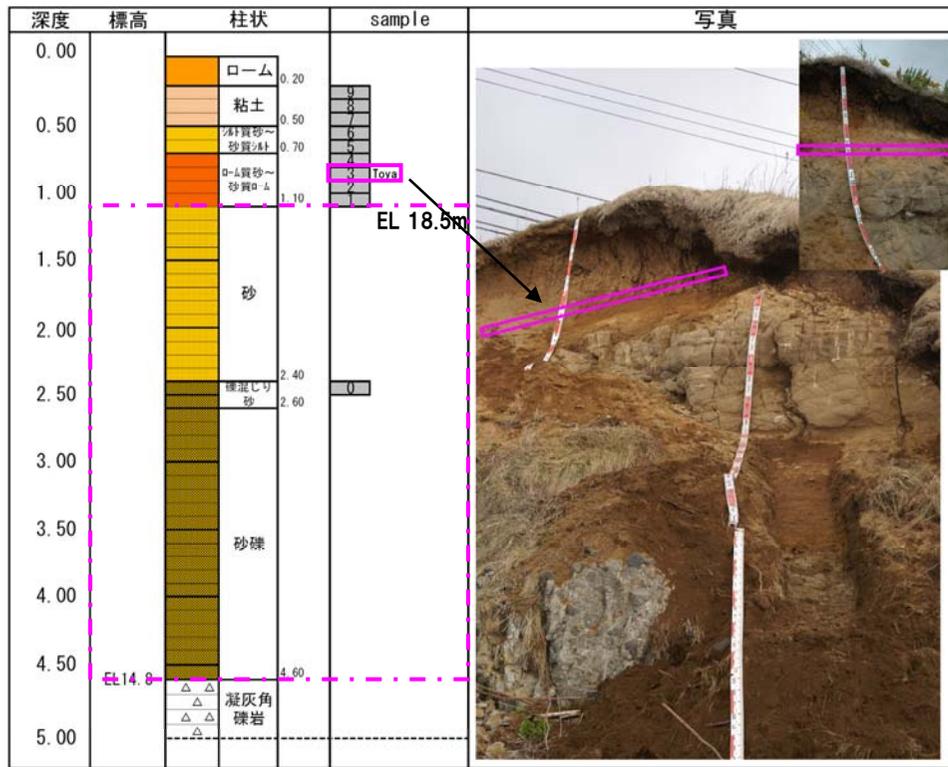
滝ノ澗地点① 露頭1 柱状図

○滝ノ澗地点①では、段丘堆積物上のローム層及びシルト層で洞爺火山灰を確認した。

□ : 洞爺火山灰確認位置
 □ : 段丘堆積物

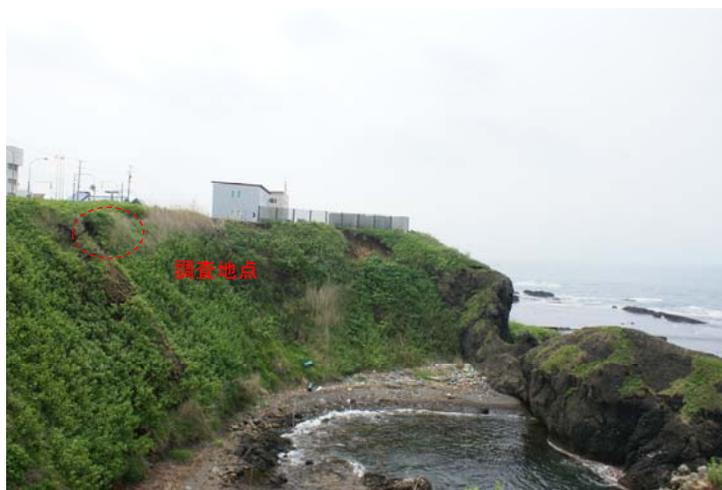
滝ノ澗地点②遠望写真

○滝ノ澗地点②では、段丘堆積物上の砂層で洞爺火山灰を確認した。

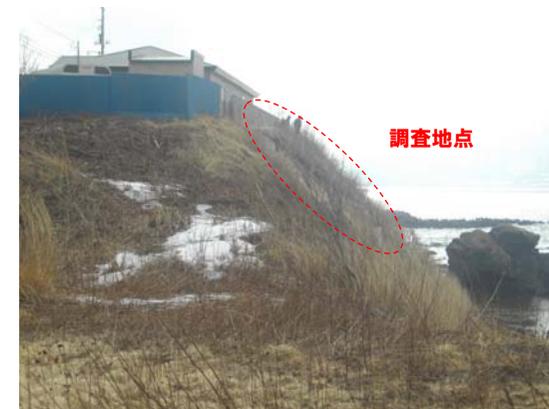
露頭調査地点遠望写真

- 空中写真判読で抽出したMm1段丘面付近で、露頭調査を行った。
- 露頭において、基盤岩の上位に段丘堆積物の分布を確認した。
- 基盤岩である凝灰角礫岩の上面標高は約16m、段丘堆積物の上面標高は約20mである。

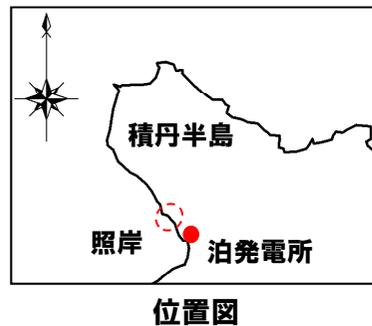
- 空中写真判読で抽出したMm1段丘面で、ボーリング調査を行った。
- ボーリング調査結果から、基盤岩上面の標高を約15~22m、段丘堆積物の上面標高を約19~25mで確認している。
- 照岸1-3, 照岸1-5ボーリング孔において、段丘堆積物上位の堆積物中に洞爺火山灰を確認した。
- 調査結果から、旧汀線は照岸1-6~照岸1-8の間と推定される。

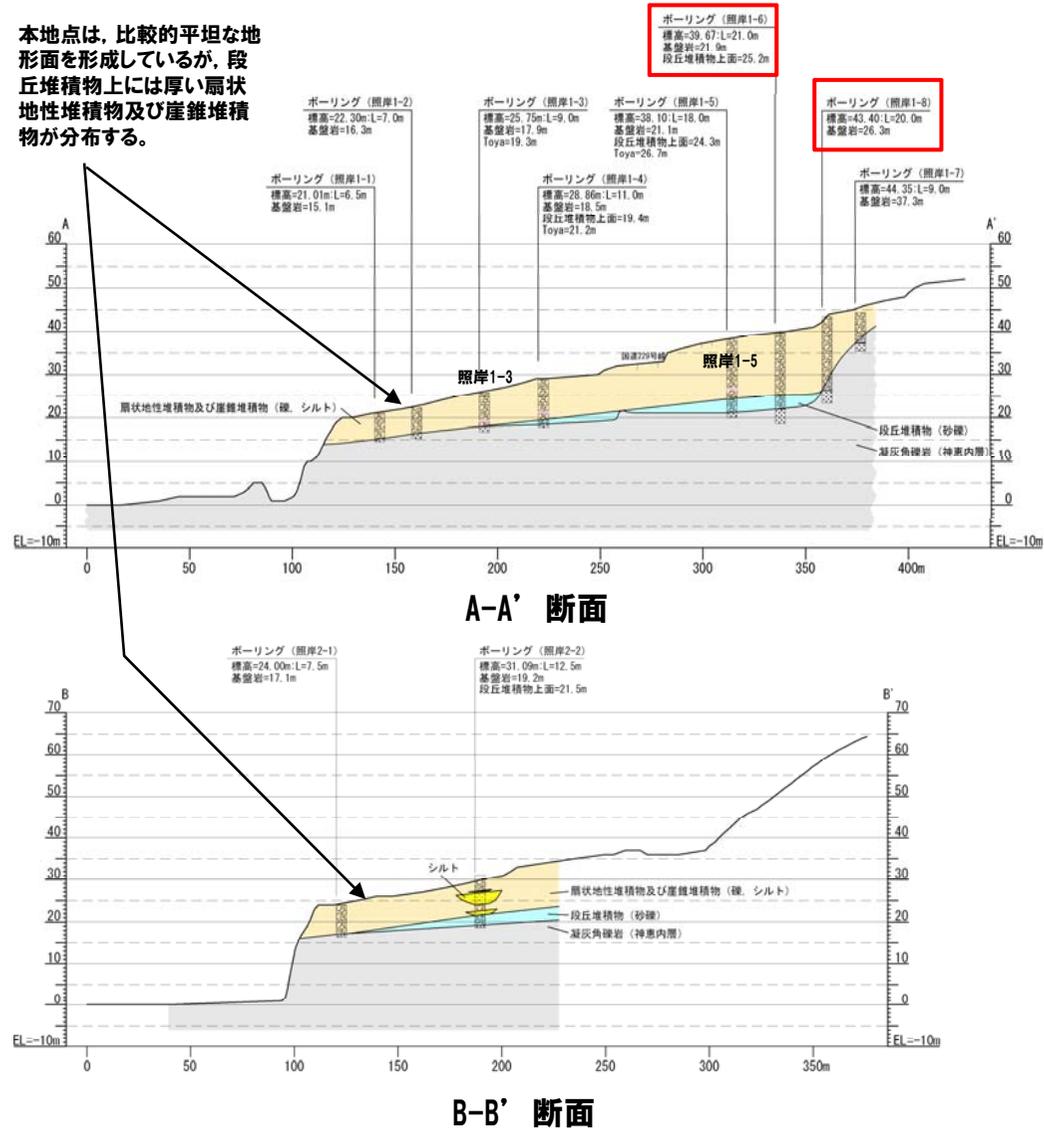
本地点は、比較的平坦な地形面を形成しているが、段丘堆積物上には厚い扇状地性堆積物及び崖錐堆積物が分布する。

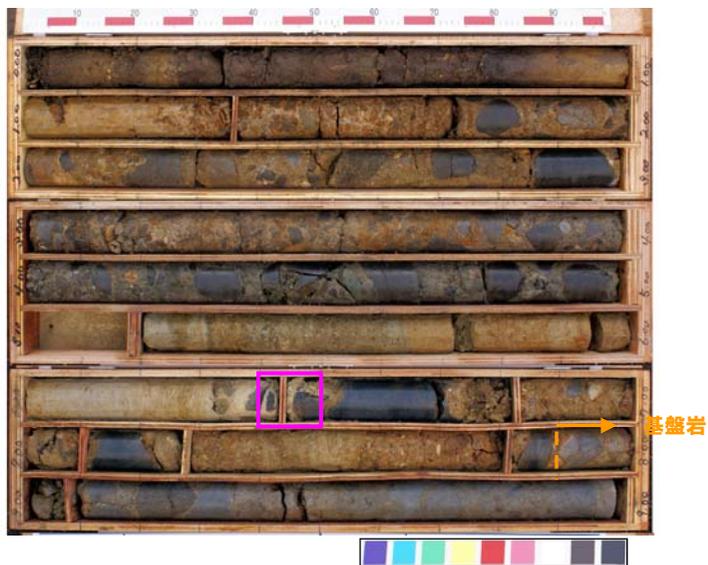
コア写真(照岸1-3)

□ : 洞爺火山灰確認位置(6.4m~6.5m) EL19.4m~19.3m

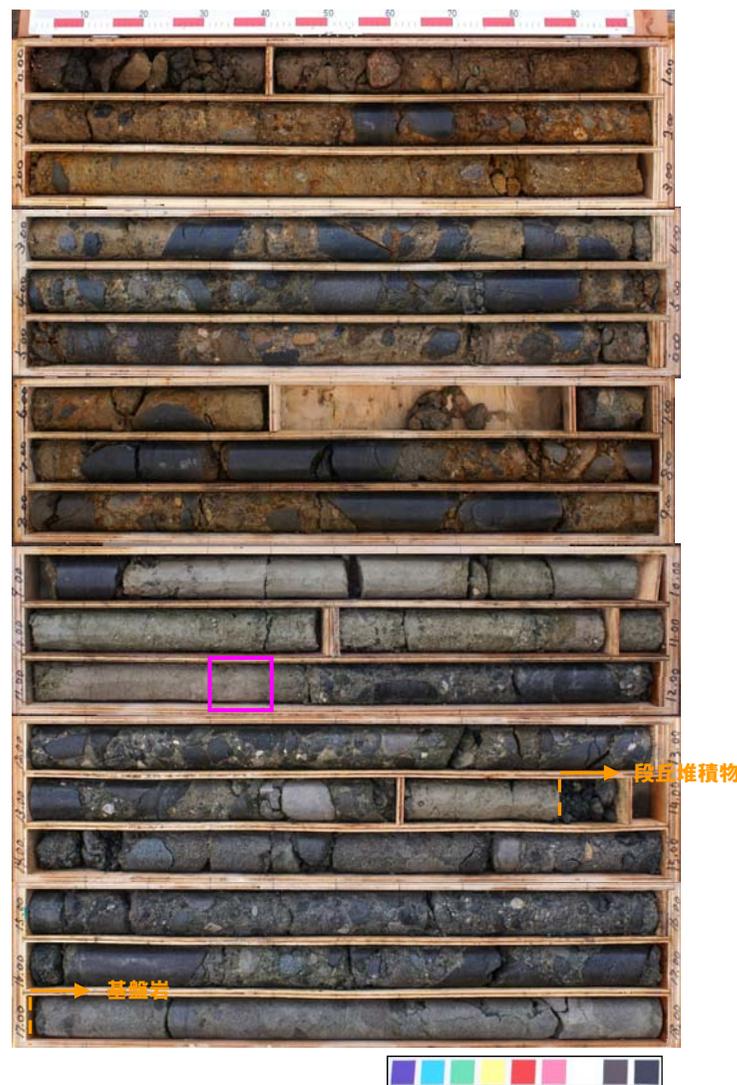
コア写真(照岸1-5)

□ : 洞爺火山灰確認位置(11.3m~11.4m) EL26.8m~26.7m

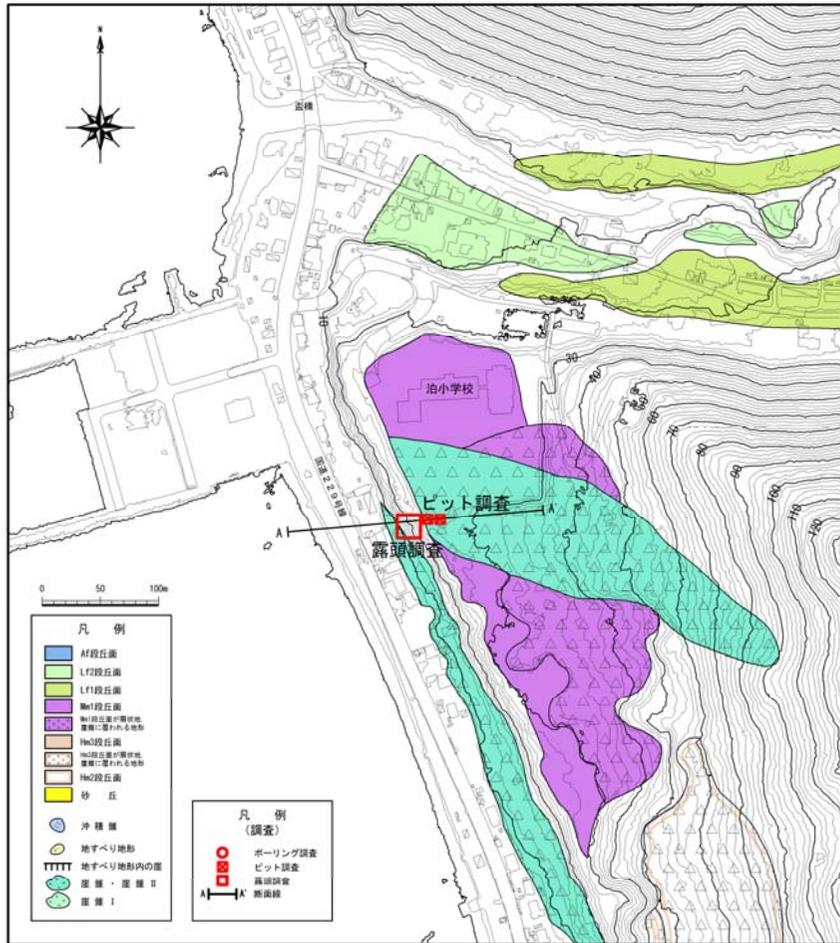
- 空中写真判読で抽出したMm1段丘面周辺で、ピット調査及び剥ぎ取り調査を行った。
- 露頭において、基盤岩の上位に段丘堆積物の分布を確認した。
- 基盤岩である安山岩の上面標高は約18m、段丘堆積物の上面標高は約22mである。

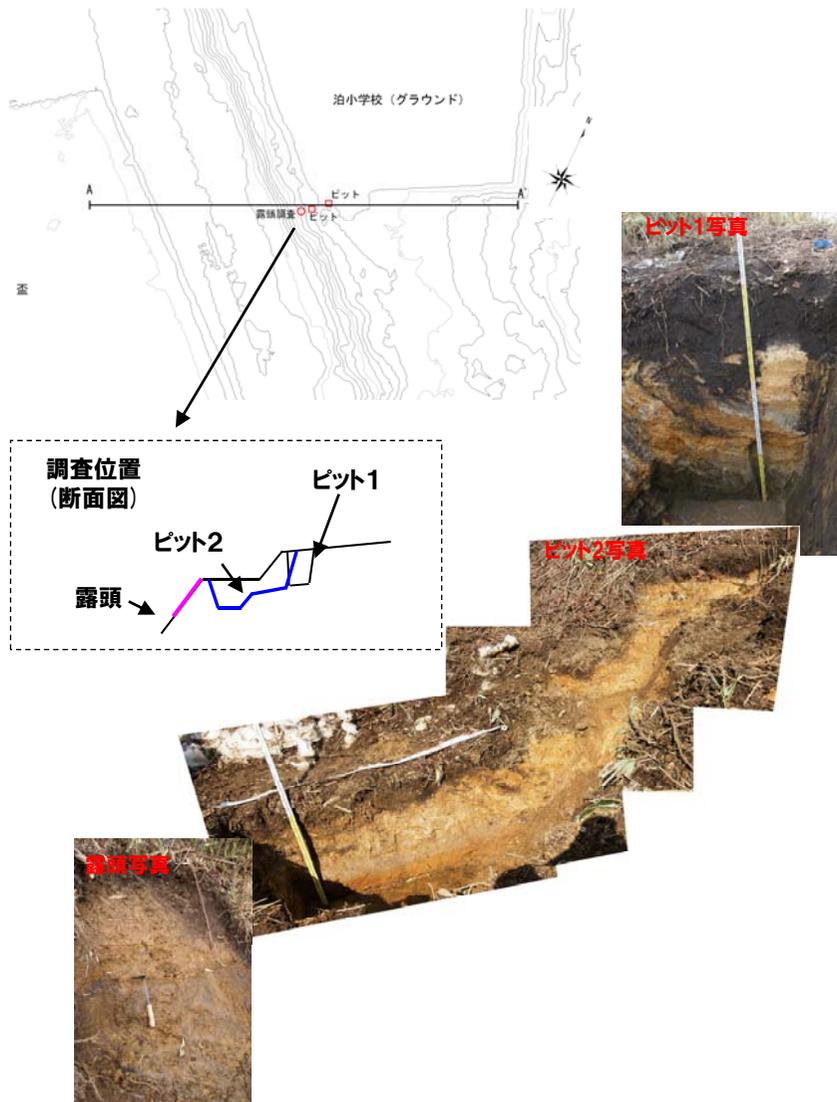
露頭柱状図 (上段:ピット2壁面, 下段:露頭)

○段丘堆積物上のシルト層下部で洞爺火山灰を確認した。

□ : 洞爺火山灰確認位置 EL22.1m

□ : 洞爺火山灰確認位置 EL21.7m

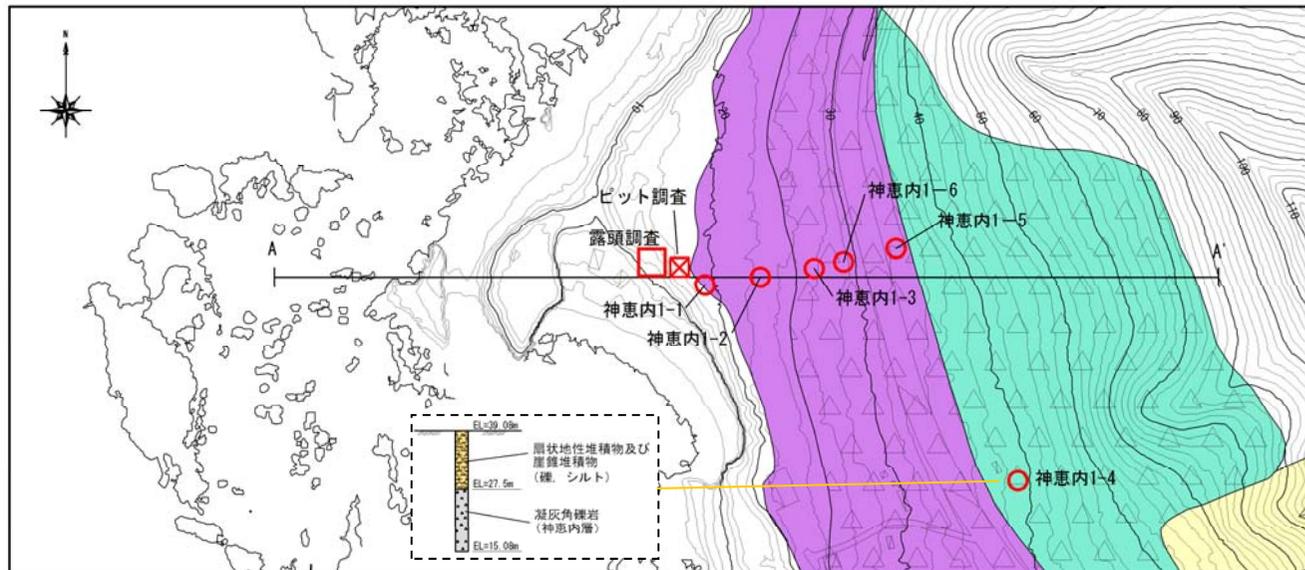
地形分類図

- 空中写真判読で抽出したMm1段丘面で、露頭調査、ピット調査及びボーリング調査を行った。
- 調査結果から、基盤岩上面の標高を約14~15m、段丘堆積物の上面標高を約16~18mで確認している。
- 調査結果から、旧汀線は神恵内1-6~神恵内1-5の間と推定される。

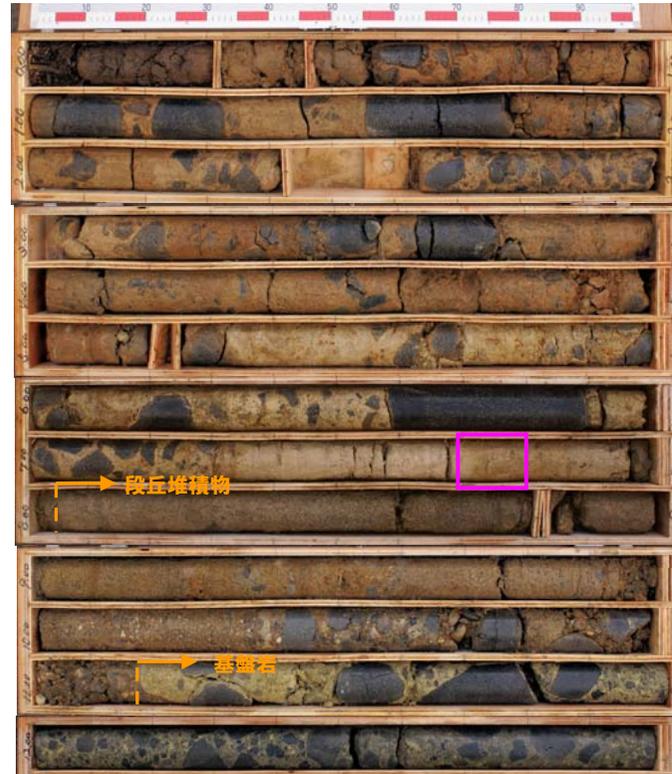
コア写真 (神恵内1-3)

□ : 洞爺火山灰確認位置 (7.7m~7.8m) EL17.7m~17.6m

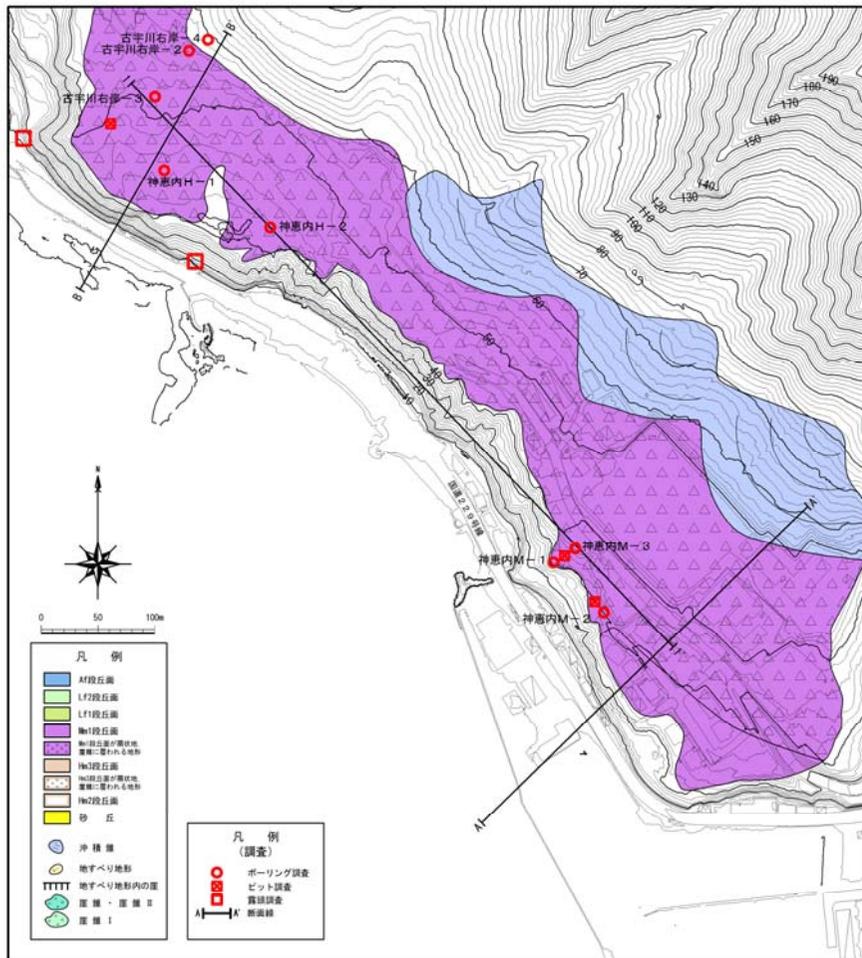
- 空中写真判読で判読される、標高約25~30m及び標高約40~50mの平坦な地形面で、ボーリング調査を行った。
- ボーリング調査では、両地形面の基盤岩がほぼ平坦に連続し、その上位に段丘堆積物と、それを覆って扇状地性堆積物及び崖錐堆積物が厚く堆積していることを確認した。
- ボーリング調査結果から、基盤岩上面の標高を約17~23m、段丘堆積物の上面標高を約18~26mで確認している。
- 両地形面の標高差は、段丘堆積物を厚く覆っている扇状地性堆積物及び崖錐堆積物の層厚の差によることを確認した。
- 調査結果から、B-B'断面では、旧汀線は古宇川右岸-3~古宇川右岸-2の間と推定される。

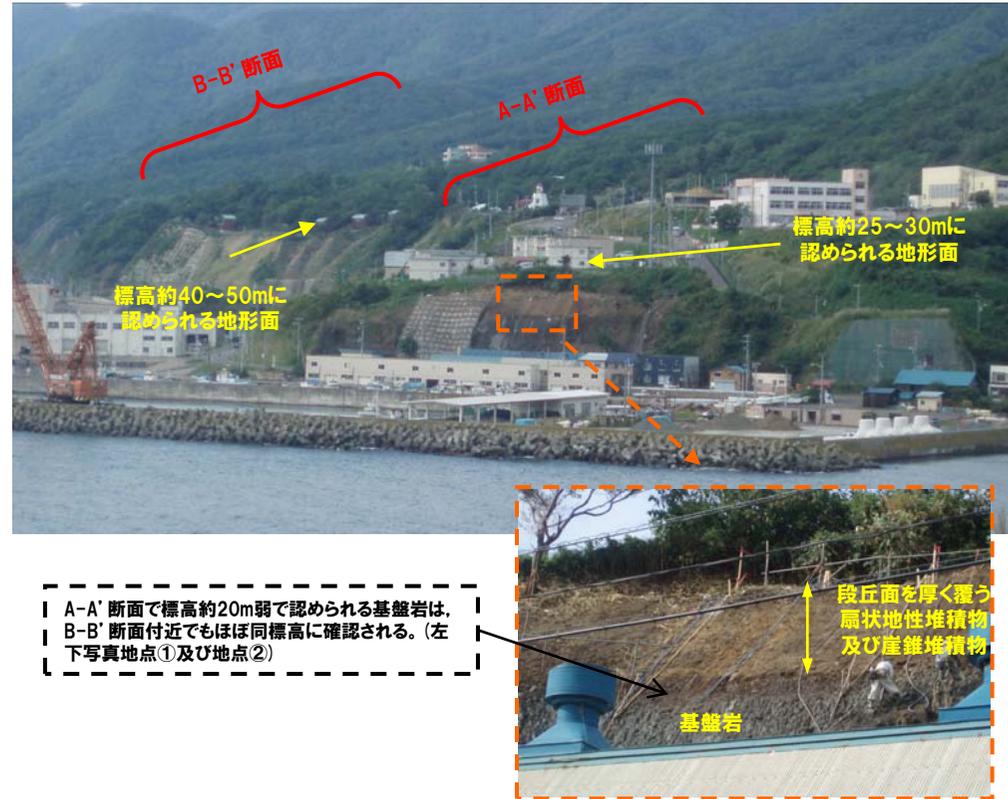
調査地点遠望写真

A-A'断面で標高約20m弱で認められる基盤岩は、B-B'断面付近でもほぼ同標高に確認される。(左下写真地点①及び地点②)

- 古宇川右岸地点では、2段の地形面が分布するようにみえるが、両者の基盤岩の分布標高には、ほとんど差がなく、共にMm1段丘面が厚い扇状地性堆積物及び崖錐堆積物に覆われている。
- 見かけの地形面の標高差は、扇状地性堆積物及び崖錐堆積物の層厚の差によるものであることが確認された。

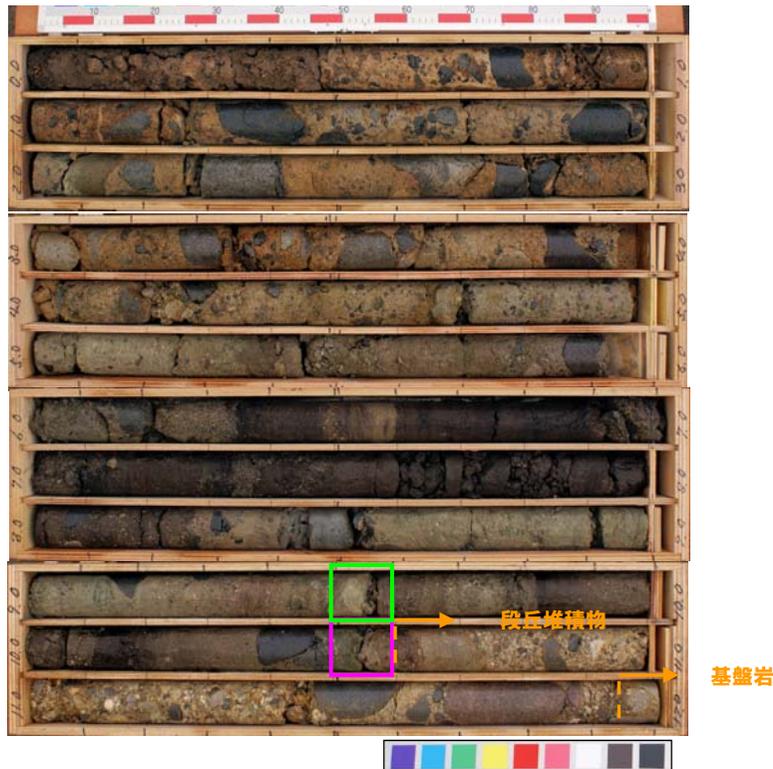
コア写真 (神恵内M-2)

- 標高約25m～30mに認められる地形面では、段丘堆積物が厚い扇状地性堆積物及び崖錐堆積物に覆われていることを確認した。
- 扇状地性堆積物下部に洞爺火山灰及び阿蘇4火山灰を確認した。

- : 阿蘇4火山灰確認位置 (9.5m～9.6m) EL19.8m～19.7m
- : 洞爺火山灰確認位置 (10.5m～10.6m) EL18.8m～18.7m

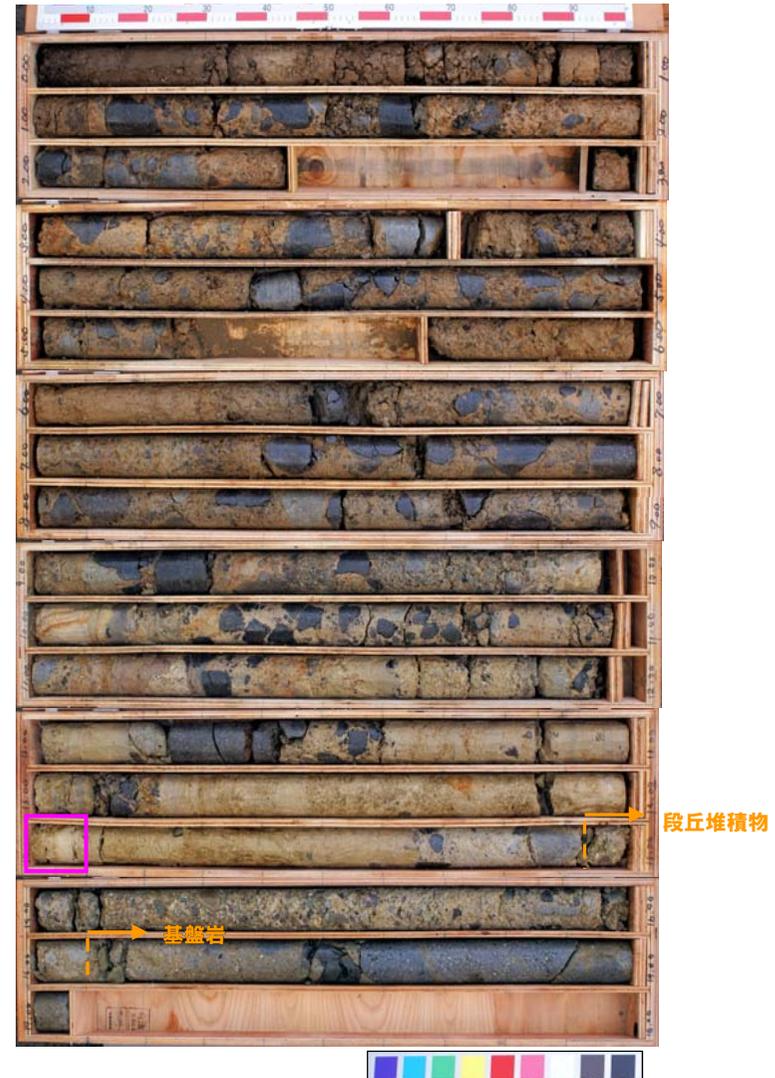
コア写真 (神恵内M-3)

- : 洞爺火山灰確認位置 (14.0m～14.1m) EL19.1m～19.0m
