泊発電所

地盤(敷地周辺の地質・地質構造)について

- 積丹半島西岸の地形及び地質・地質構造 -

平成28年8月26日
北海道電力株式会社

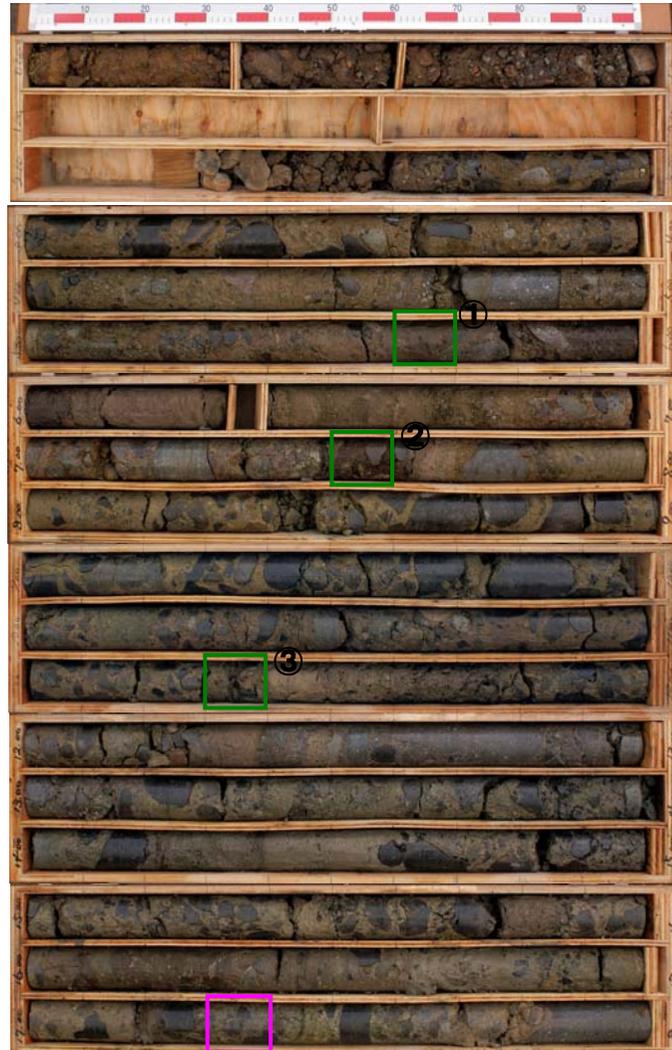
コア写真 (神恵内H-2)

○古宇川右岸地点の崖錐堆積物及び扇状地性堆積物に挟在する腐植層の¹⁴C年代測定結果及び洞爺火山灰の分布状況から、これらの堆積物は最終間氷期以降、徐々に堆積したものと推定される。

- : 洞爺火山灰確認位置 (17.3~17.4m) EL24.4~24.3m
- ① □ : ¹⁴C年代測定位置 (5.65m) EL36.1m 年代値34,330±170 y.B.P.
- ② □ : ¹⁴C年代測定位置 (7.53m) EL34.2m 年代値39,450±260 y.B.P.
- ③ □ : ¹⁴C年代測定位置 (11.34m) EL30.4m 年代値51,290±770 y.B.P.

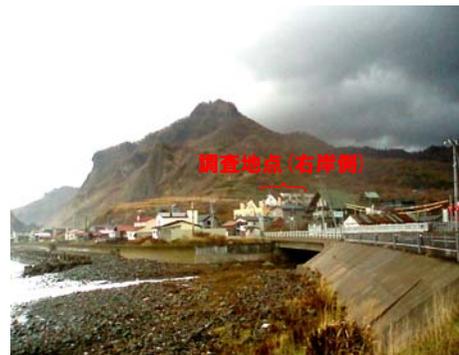
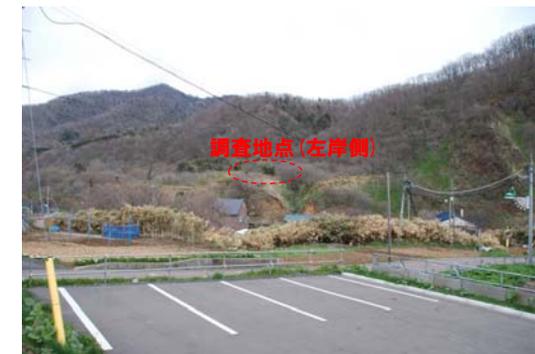
調査地点遠望写真

- 空中写真判読で抽出したMm1段丘面で、露頭調査、ピット調査及びボーリング調査を行った。
- 調査結果から、基盤岩上面の標高を約7~15m、段丘堆積物(海成砂層)の上面標高を約18~19mで確認している。
- 本地点は、河川の影響を受けていると考えられ、河成段丘堆積物の下位の厚い砂礫層は、河成段丘堆積物と推定される。

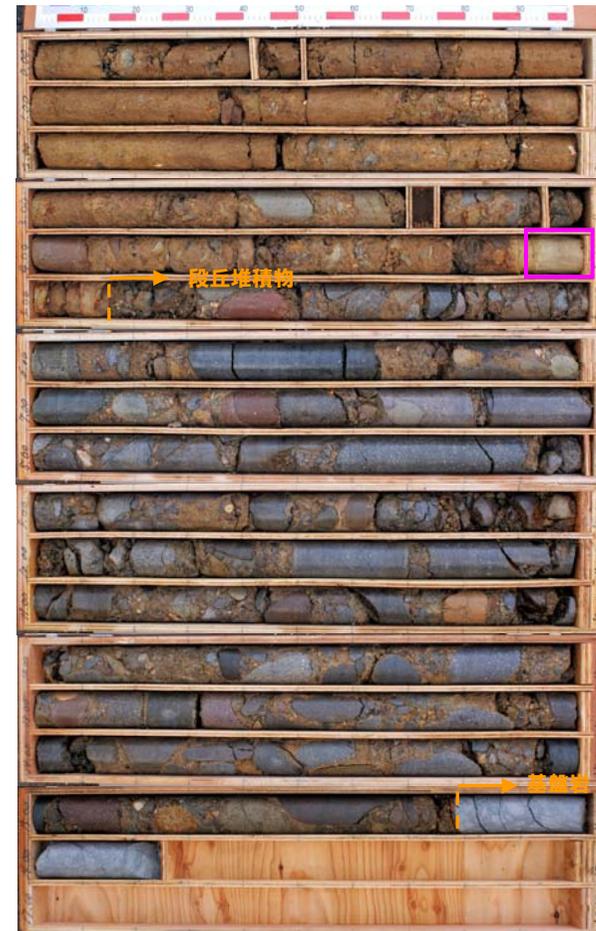
コア写真 (珊内-3)

- ピット壁面で海成砂層及びその下位に円礫主体の河成段丘礫層を確認し、これらの段丘堆積物が厚い扇状地性堆積物及び崖錐堆積物に覆われていることを確認した。
- 段丘堆積物の上位に洞爺火山灰及び支笏第1火山灰を確認した。

- : 洞爺火山灰確認位置 (4.9m~5.0m) EL18.5m~18.4m

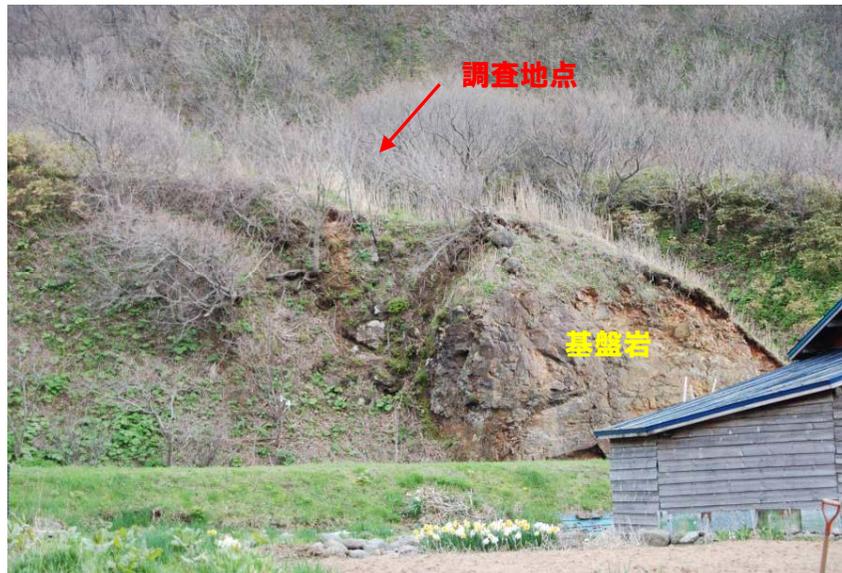
調査地点遠望写真

○珊内川左岸側では、ピット・露頭において、海成砂層及びその下位の段丘礫層ならびに基盤岩の分布を確認した。

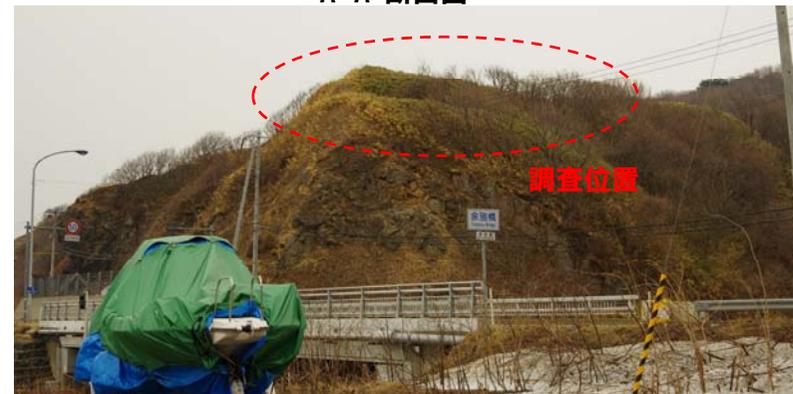
地点遠望写真

- 空中写真判読で抽出したMm1段丘面でボーリング調査を行った。
- ボーリング調査から、基盤岩上面の標高を約25~27m, 段丘堆積物の上面標高を約26~28mで確認している。
- M-2ボーリング孔において、段丘堆積物上位の堆積物中に洞爺火山灰を確認した。

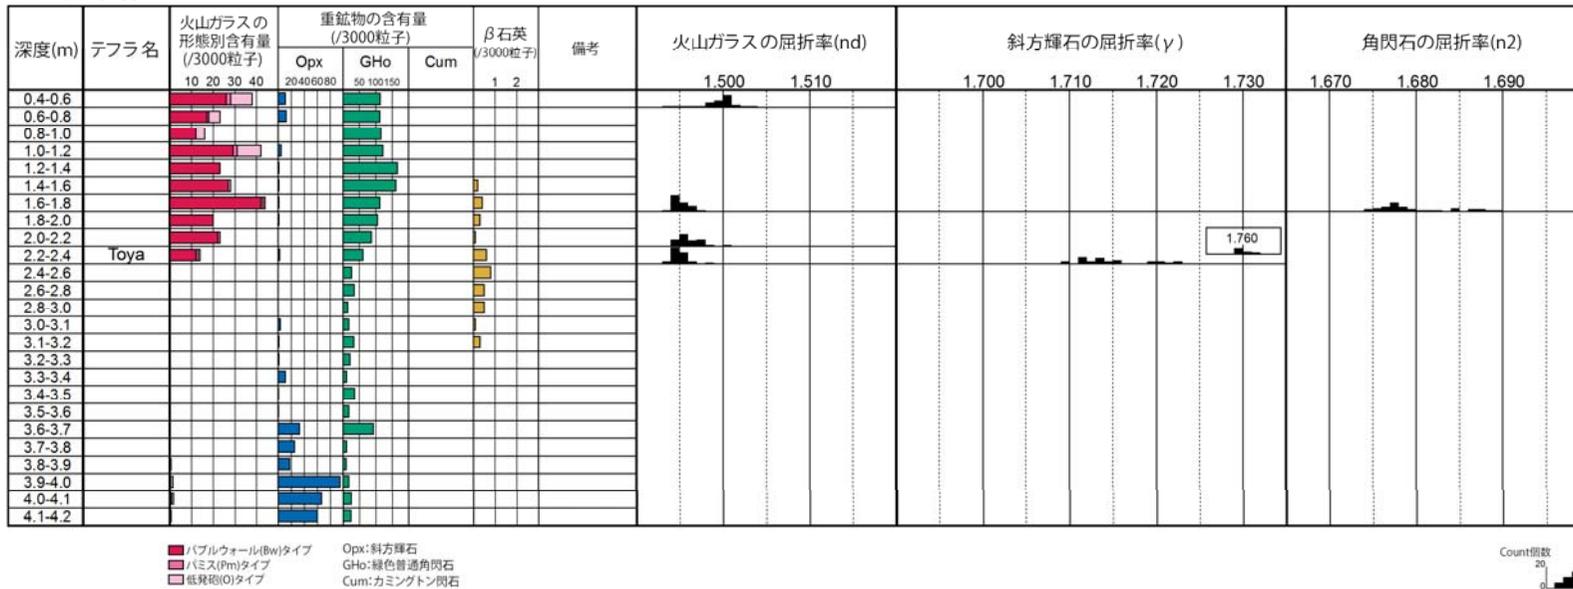
地点名: 余別M-2

- 余別M-2ボーリングコアで実施した火山灰分析より、深度2.4m以浅で洞爺火山灰を確認した。
- 火山ガラス及び各鉱物の屈折率も、町田・新井(2011)と整合的である。

※深度1.6-1.8mでは、斜方輝石は確認されなかった。

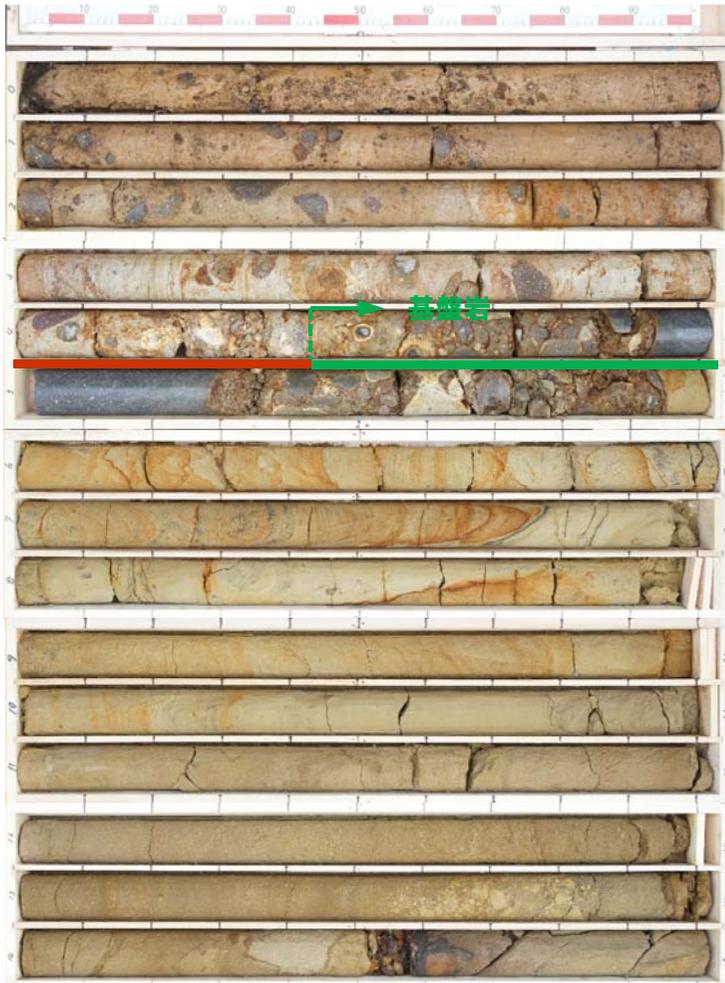
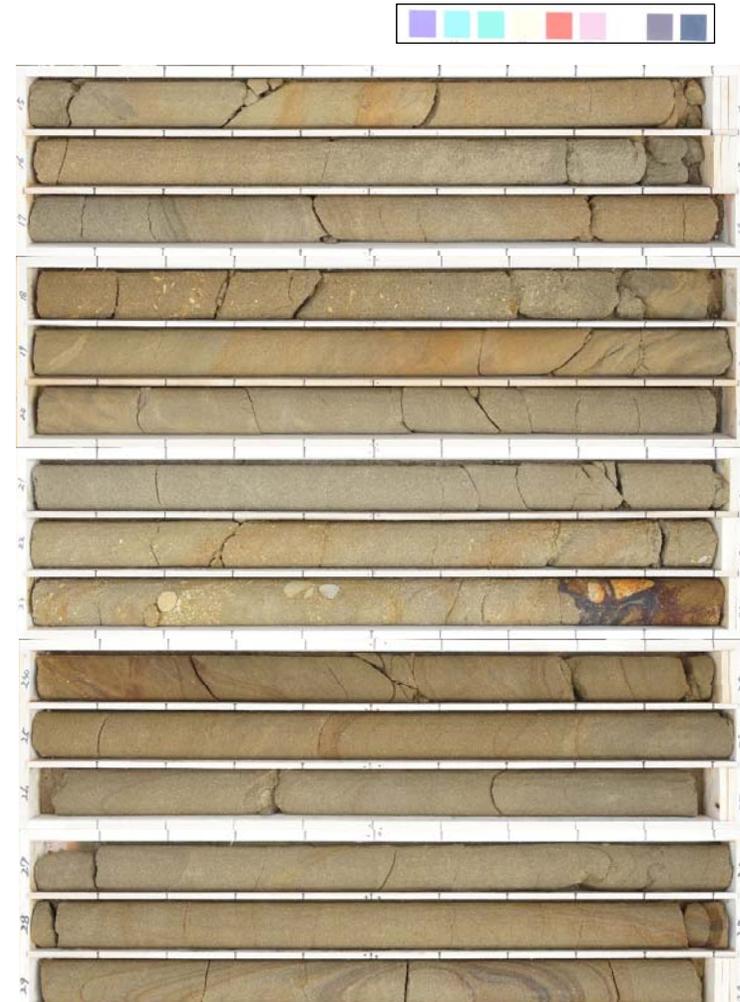
扇状地性堆積物 : 円～亜角礫を含むシルト～シルト質砂からなる。

段丘堆積物 : 認められない。

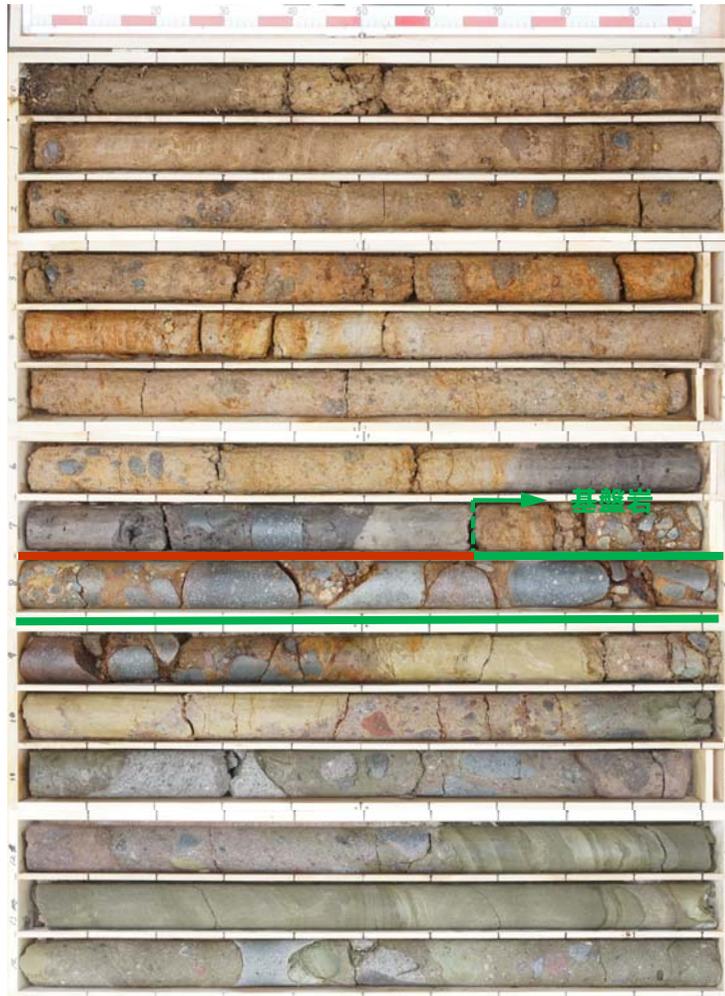
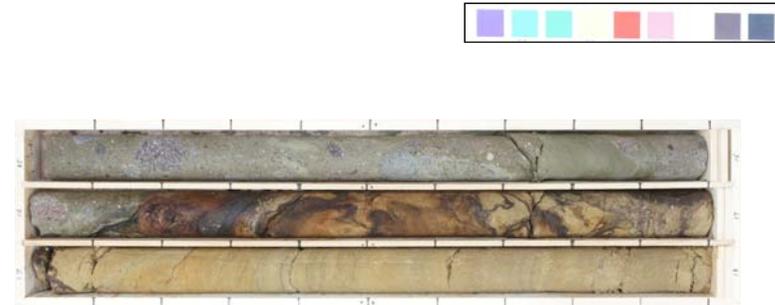
コア写真(余別M-5:深度0~15m)

深度約7.65m以深に基盤岩(砂岩・礫岩)を確認した。
段丘堆積物は認められない。

扇状地性堆積物: 円～亜角礫を含むシルト～シルト質砂からなる。最下部付近は腐植質である。

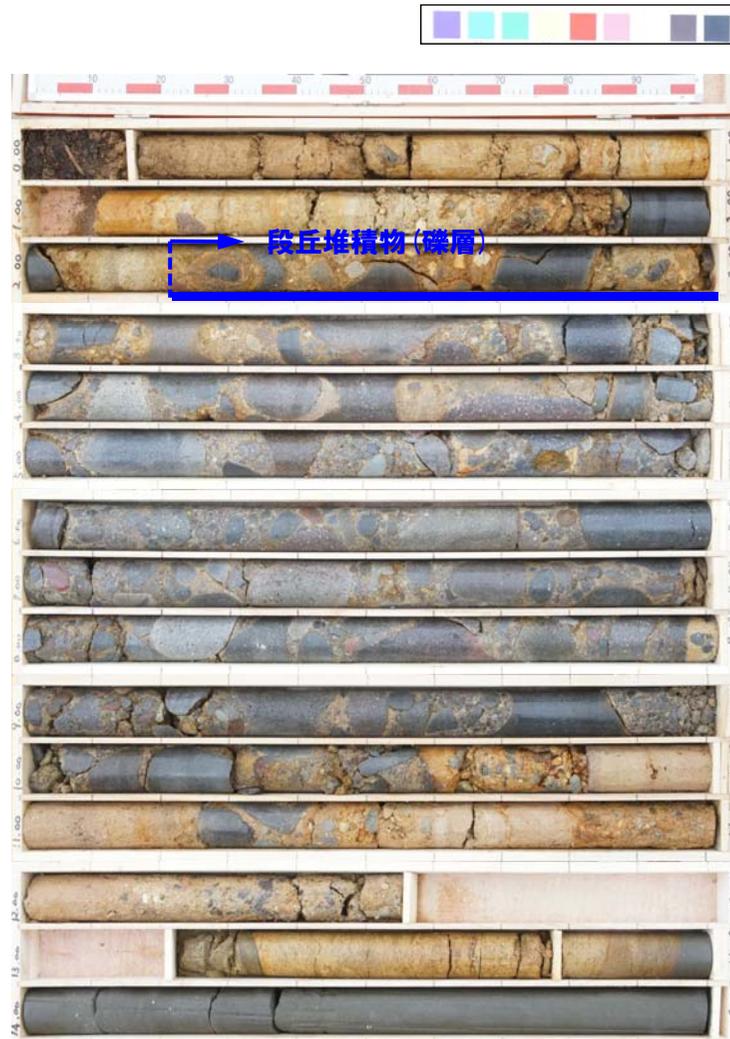
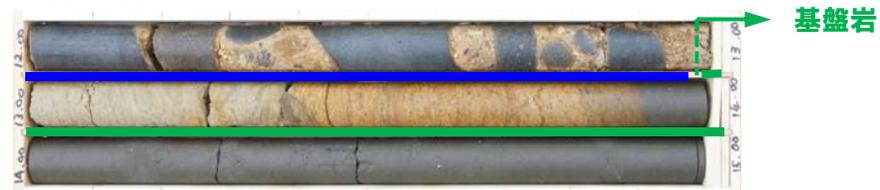
コア写真 (余別川M-1:深度0~15m)

深度2.2~12.99mで段丘堆積物, 12.99m以深に基盤岩 (泥岩)を確認した。

段丘堆積物: 垂円礫を主体とする。基質は中粒~粗粒砂からなる。
 基盤岩 : 泥岩が連続することから、基盤岩とした。

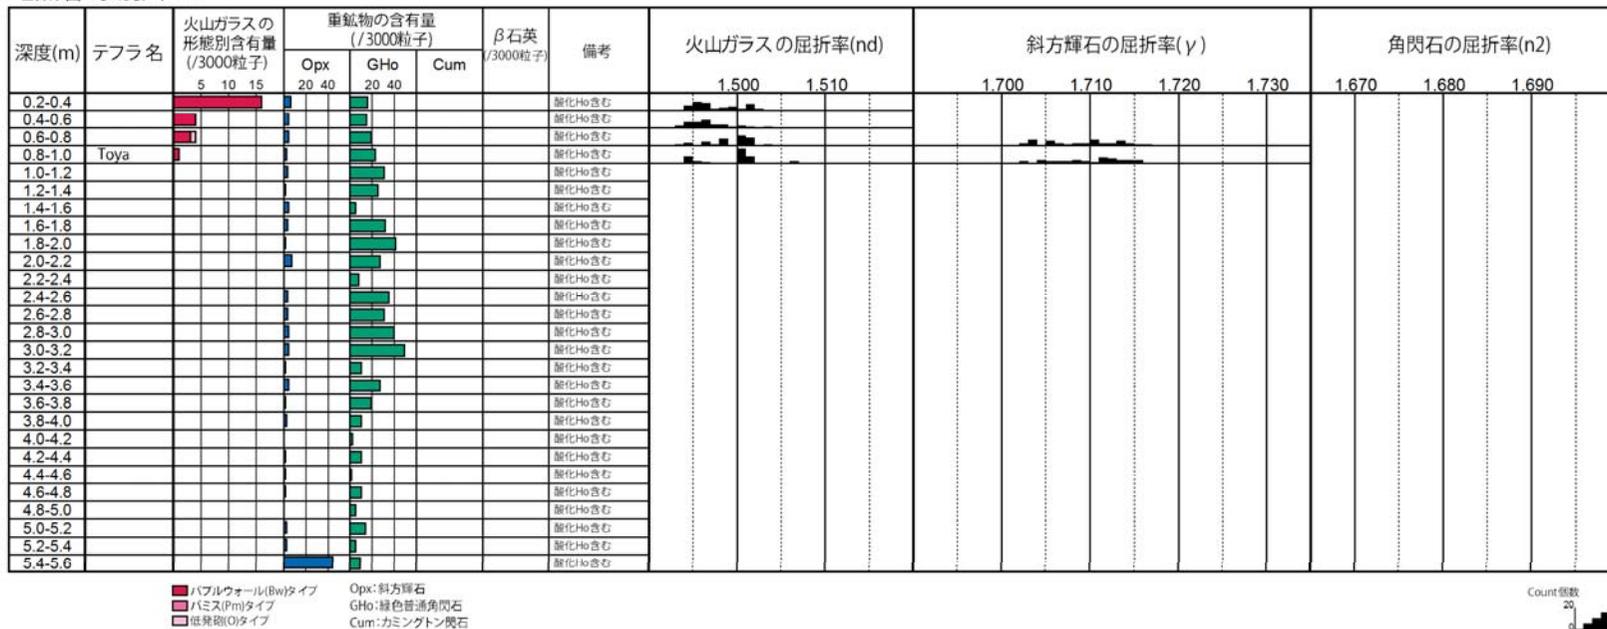
地点名: 余別川M-3

- 余別川M-3ボーリングコアで実施した火山灰分析より, 深度1.0m以浅で洞爺火山灰を確認した。
- 火山ガラスの屈折率も, 町田・新井 (2011) と整合的である。

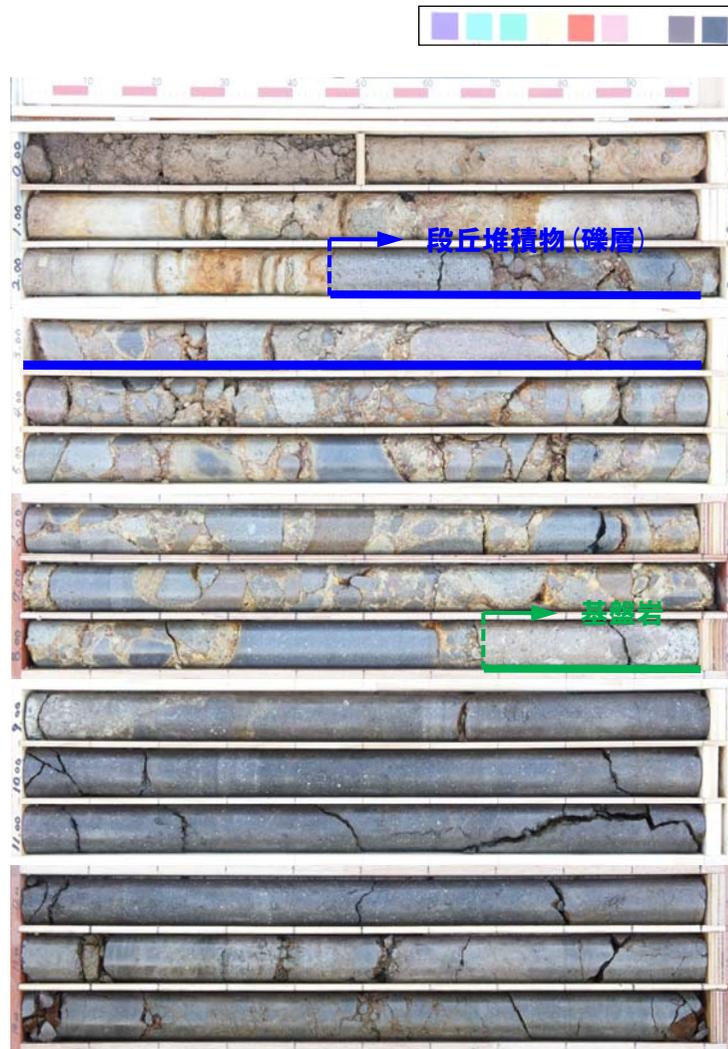
深度2.45～8.67mで段丘堆積物, 8.67m以深に基盤岩(凝灰角礫岩～安山岩質溶岩)を確認した。

段丘堆積物: 亜円礫を主体とする。基質は中粒～粗粒砂からなる。

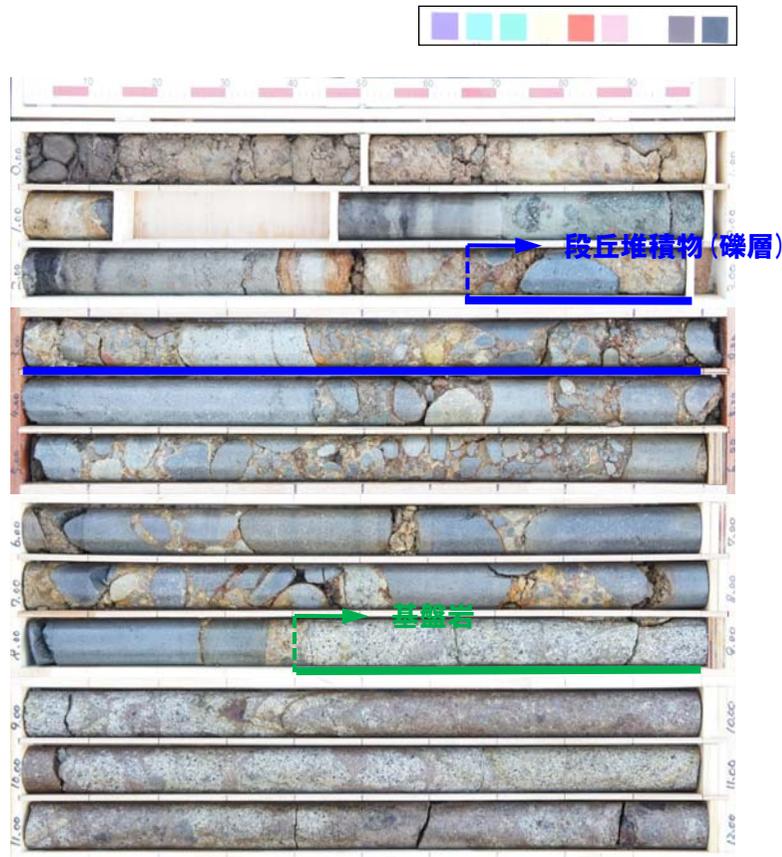
深度2.65～8.40mで段丘堆積物, 8.40m以深に基盤岩(凝灰岩)を確認した。

段丘堆積物: 亜円礫を主体とする。基質は中粒～粗粒砂からなる。
 基盤岩 : 凝灰岩が連続することから, 基盤岩とした。

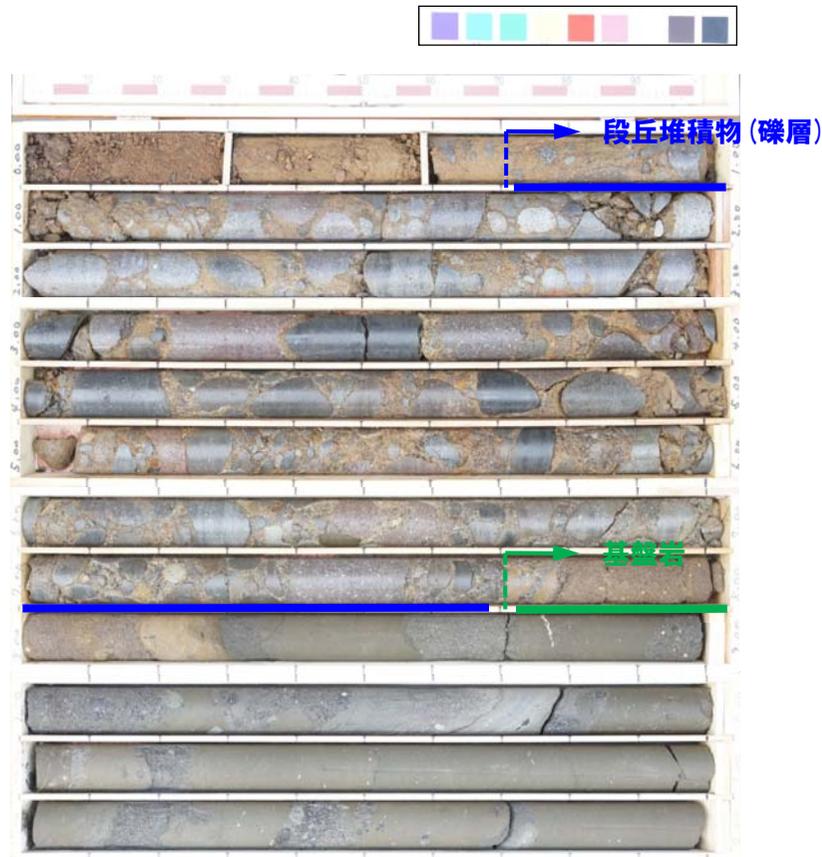
深度0.7～7.7mで段丘堆積物, 7.7m以深に基盤岩(砂岩～泥岩)を確認した。

段丘堆積物: 垂円礫を主体とする。基質は中粒～粗粒砂からなる。

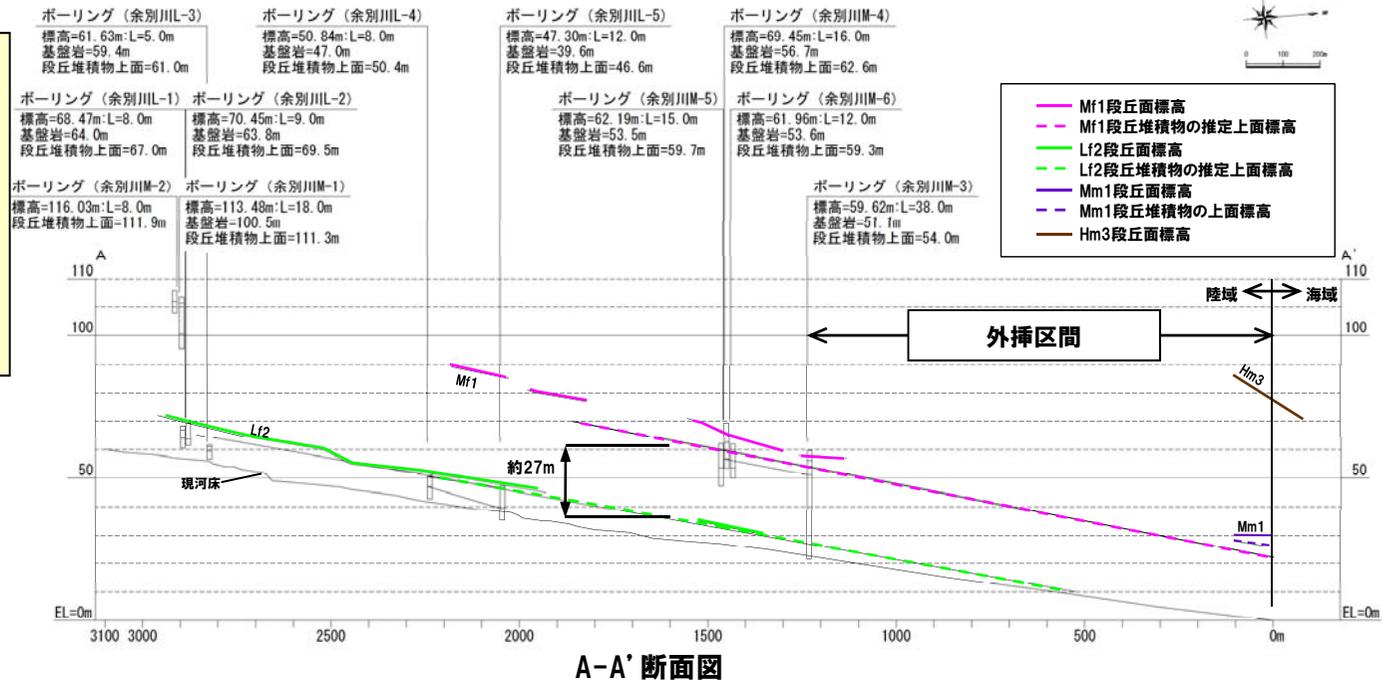
- 余別川地点のボーリング調査から推定される河成段丘堆積物上面標高を余別川河口まで外挿し, 余別地点のMm1段丘堆積物上面標高との分布高度の比較を行った。
- 河口におけるMf1段丘堆積物の推定上面標高は, Mm1段丘堆積物の上面標高以下となる。

- 余別地点で確認された段丘は, 余別地点近傍の余別川地点において同様な隆起速度が確認されたこと, 河口付近におけるMf1段丘堆積物の推定上面標高との高度関係から, MIS6後の海進期に形成されたものと推定されることから, MIS5eの河成段丘に対比されるものと考えられる。

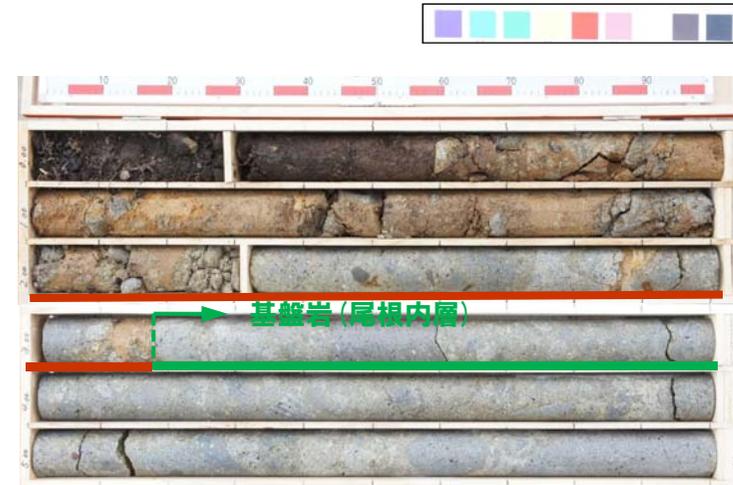
コア写真(日司M-6:深度0~12m)

基盤岩 :尾根内層の凝灰角礫岩が分布する。

深度3.2m以深に基盤岩(凝灰角礫岩)を確認した。段丘堆積物は認められない。

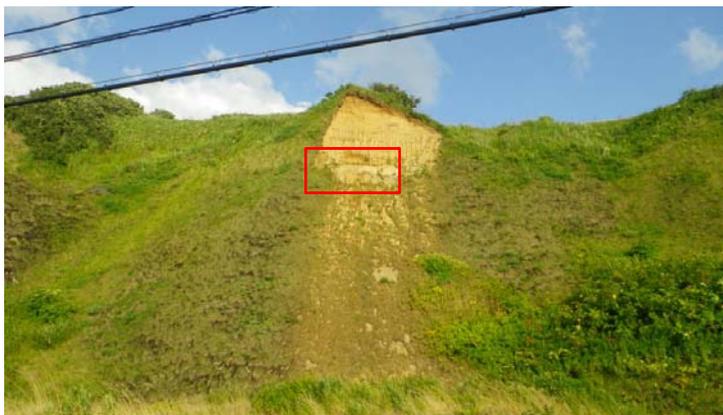
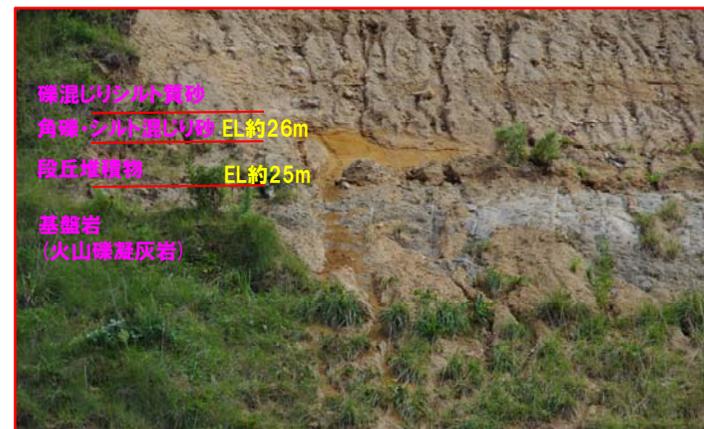
露頭状況

- 日司地点では、海成段丘堆積物を確認できなかったことから、近傍で地表地質踏査を実施し、基盤岩及び段丘堆積物を確認した。
- それぞれの上面標高は約25m、約26mであった。
- ボーリング調査結果及び周辺の地形状況から、ボーリング調査地点のMIS5e段丘は侵食されて消失していると推定される。

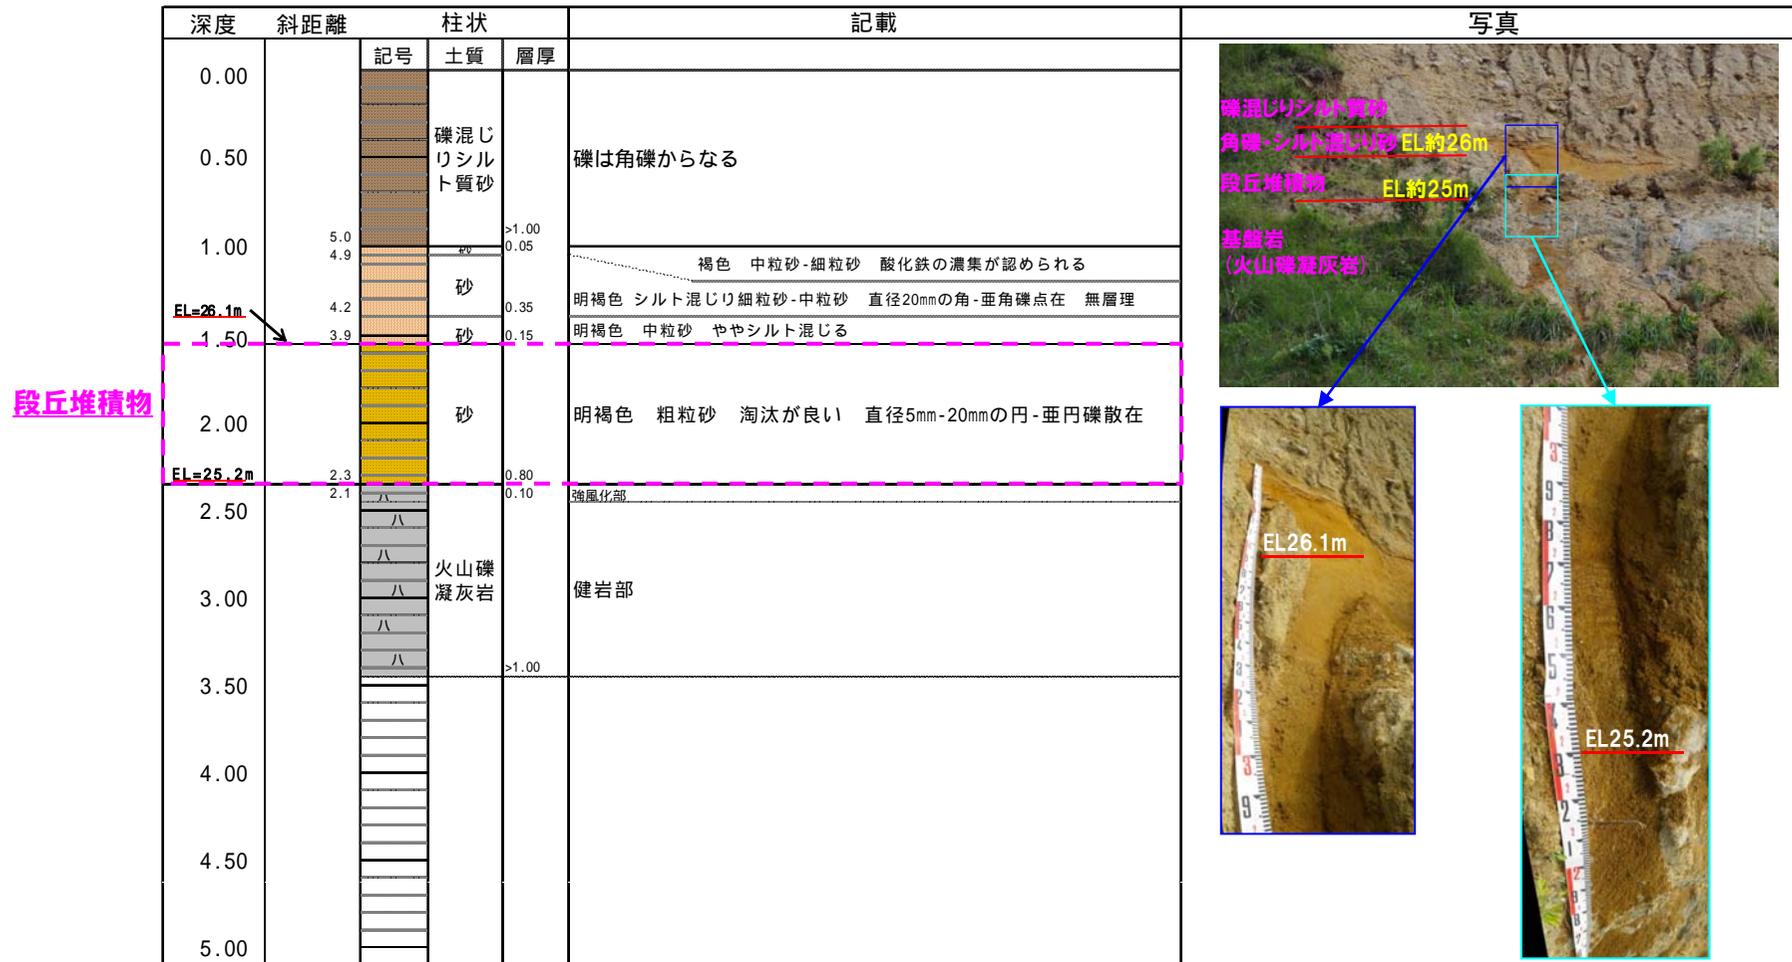
露頭柱状図

- 基盤岩の火山礫凝灰岩の上位に、円礫混じりの淘汰のよい粗粒砂層からなる段丘堆積物が分布する。
- 段丘堆積物の上位は、角礫・シルト混じりの細粒～中粒砂層，その上位を角礫混じりの緩いシルト質砂層が分布する。
- 基盤岩である火山礫凝灰岩の上面標高は約25m，基盤岩を覆う海成段丘堆積物の上面標高は約26mである。

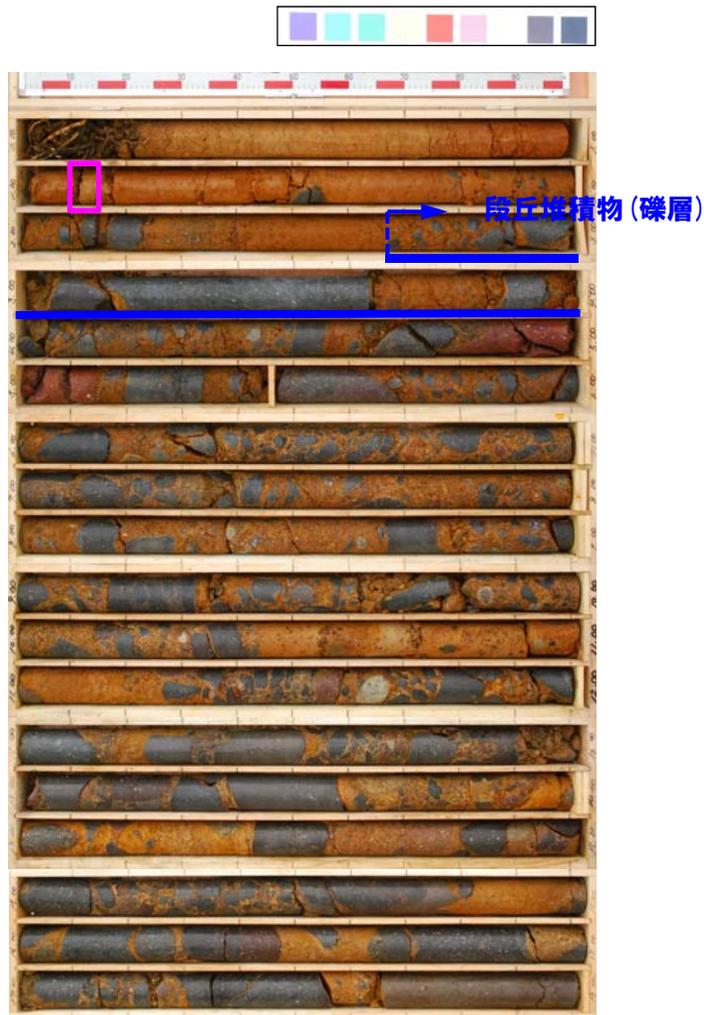
深度2.65～28.75mで段丘堆積物, 28.75m以深に基盤岩 (砂岩)を確認した。

段丘堆積物: 円礫～亜円礫を主体とする。基質は中粒～粗粒砂からなる。
 基盤岩 : 風化した砂岩が連続することから, 基盤岩とした。

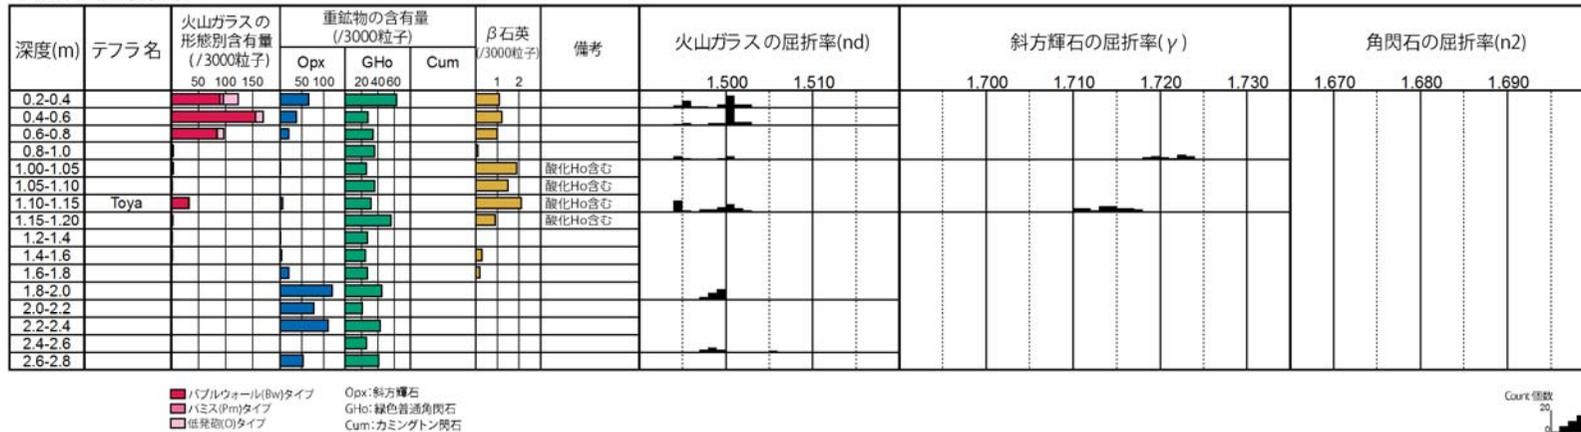
地点名:積丹原野M-1

- 積丹原野M-1ボーリングコアで実施した火山灰分析より、深度1.15m以浅で洞爺火山灰を確認した。
- 火山ガラス及び各鉱物の屈折率も、町田・新井(2011)と整合的である。

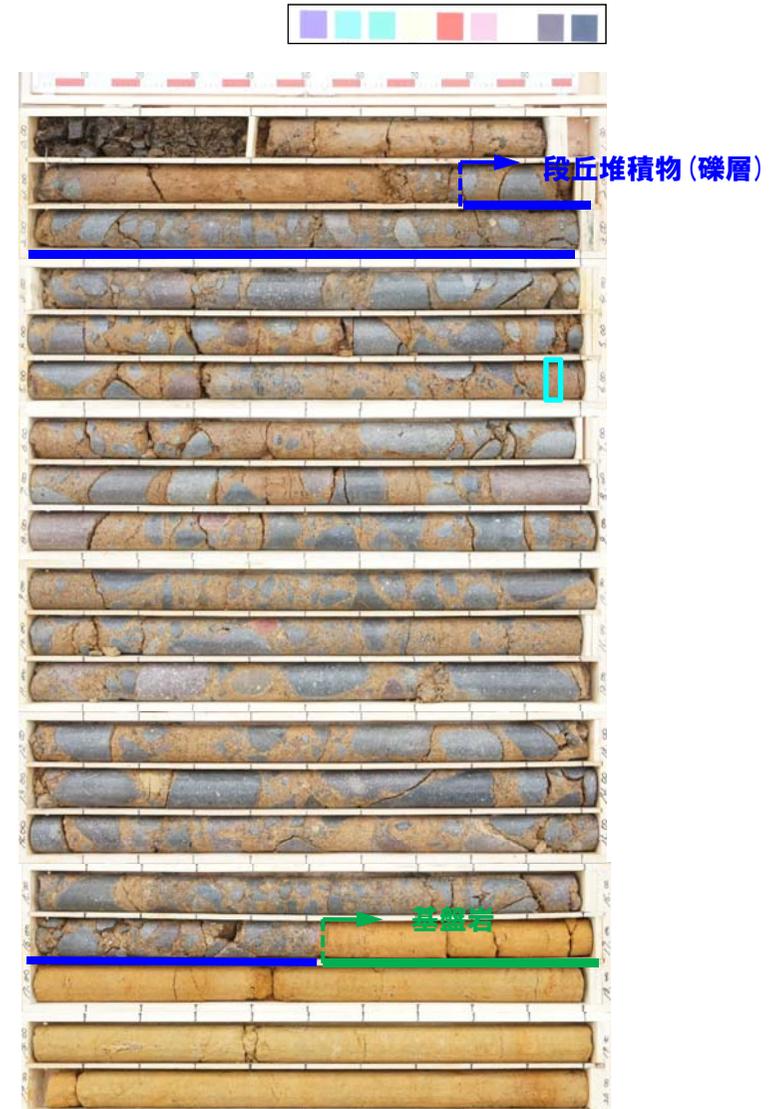
コア写真 (積丹原野L-1:深度0～20m)

段丘堆積物:円礫～亜円礫を主体とする。基質は中粒～粗粒砂からなる。
段丘堆積物中より¹⁴C年代測定値15,403±49 y.B.P.が得られている。

基盤岩 :砂岩が連続することから、基盤岩とした。

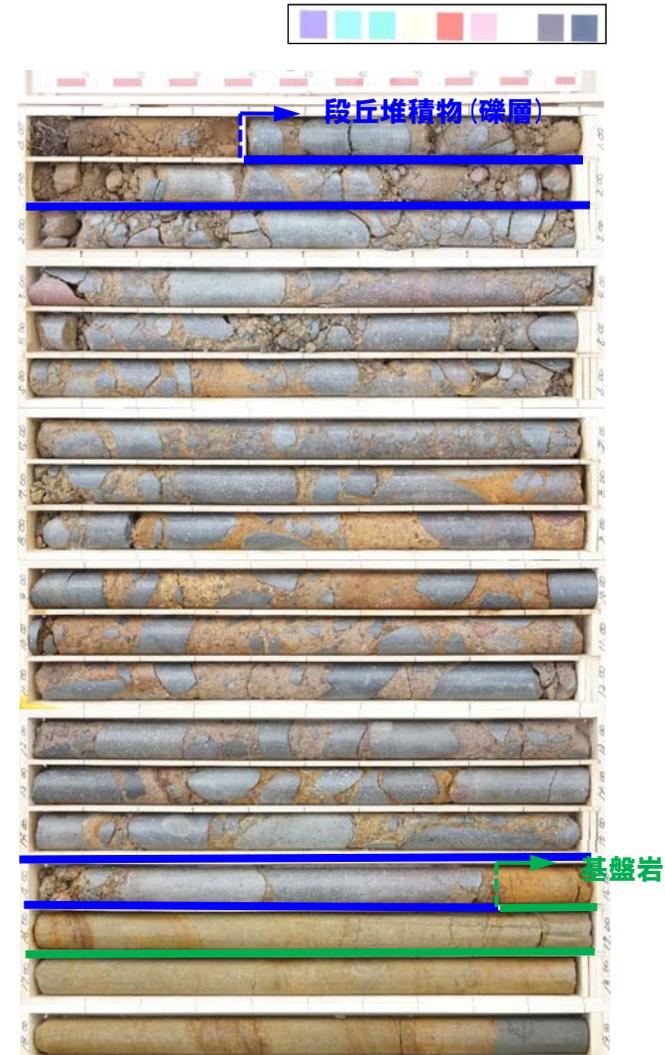
コア写真 (積丹原野L-3: 深度0～19m)

深度0.4～15.85mで段丘堆積物, 15.85m以深に基盤岩 (砂岩) を確認した。

段丘堆積物: 円礫～亜円礫を主体とする。基質は中粒～粗粒砂からなる。
基盤岩 : 砂岩が連続することから、基盤岩とした。

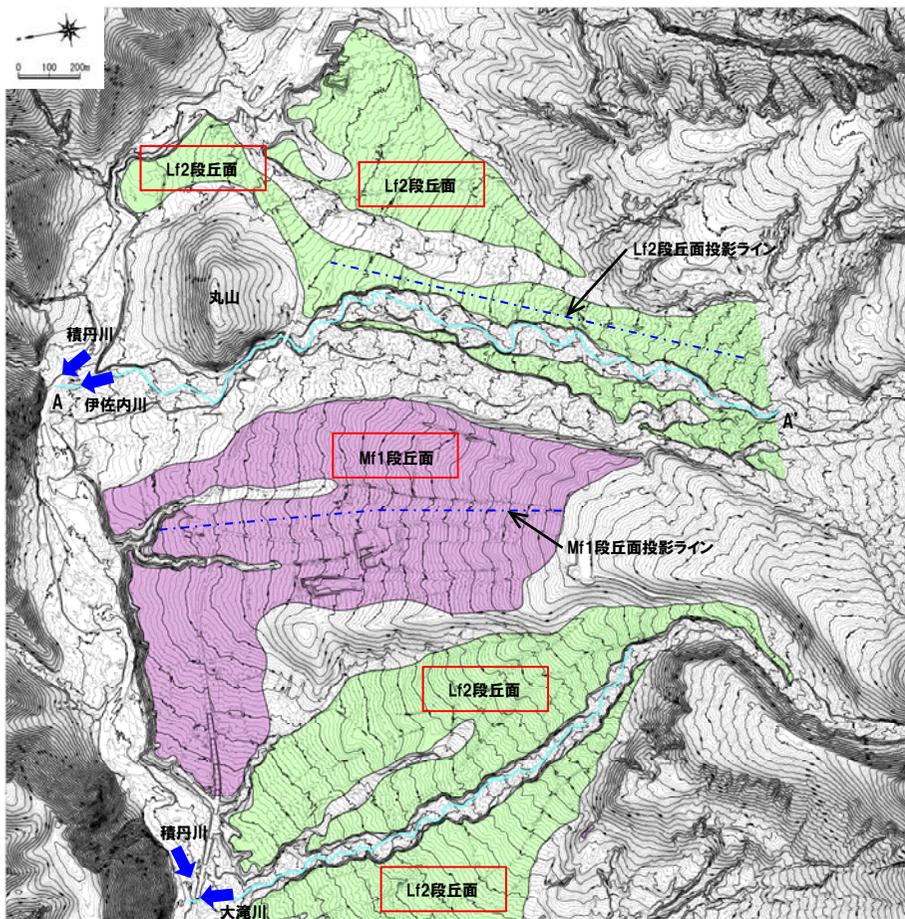
地形分類図

- TT値の検討に当たっては、大滝川におけるMf1段丘面とLf2段丘面の比高を算出しているが、大滝川の東には伊佐内(いさない)川が位置していることから、その影響について検討を行った。
- 伊佐内川下流に位置する丸山付近において、Lf2段丘面と現河床、Mf1段丘面の勾配に差が生じていることが確認された。

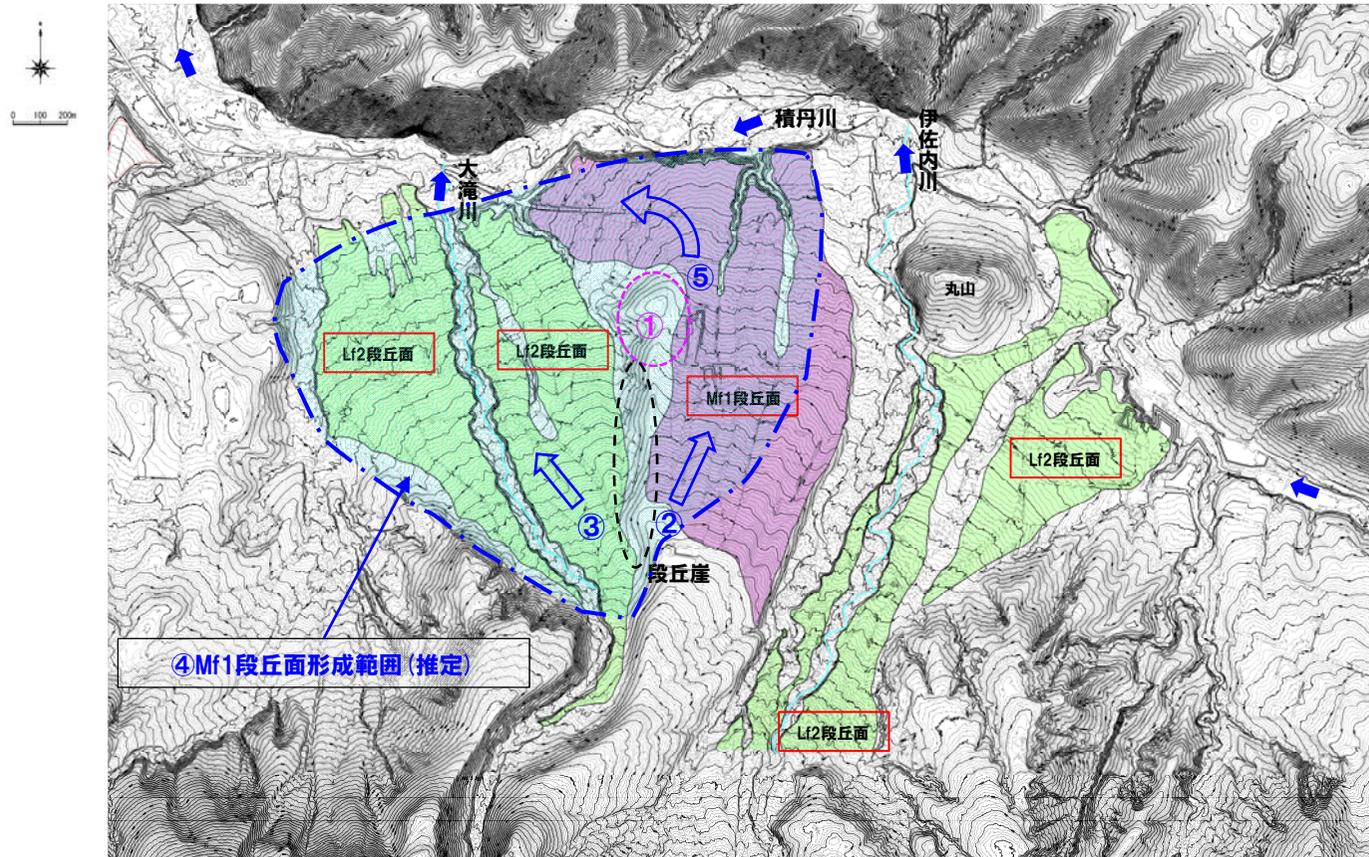
地形分類図

- 大滝川と伊佐内川に挟まれるMf1段丘面の形成について検討した。
- Mf1段丘面は、伊佐内川のLf2段丘面と比較して、大滝川のLf2段丘面の勾配と調和的であることから、Mf1段丘面堆積時には、①付近の高まりを挟んで②及び③の方向に大滝川が流下し、④の範囲にMf1段丘面が形成されたものと推定される。
- その後の海進による河川中・上流の河床低下期（例えば、吉山・柳田，1995）に、下刻によって段丘崖が形成されることで、大滝川の流路は③の方向に制限され、その結果、②方向の流路のMf1段丘面は保存されたものと推定される。
- 大滝川の流路が③の方向となったことで、③方向の流路のMf1段丘面は削剥され、その後、Lf2段丘面が形成されたものと推定される。
- また、①付近下流のMf1段丘面は、大滝川が本流の積丹川（西流）に合流する際に扇状地状に堆積し、⑤の方向（西流方向）に屈曲して発達したものと推定される。

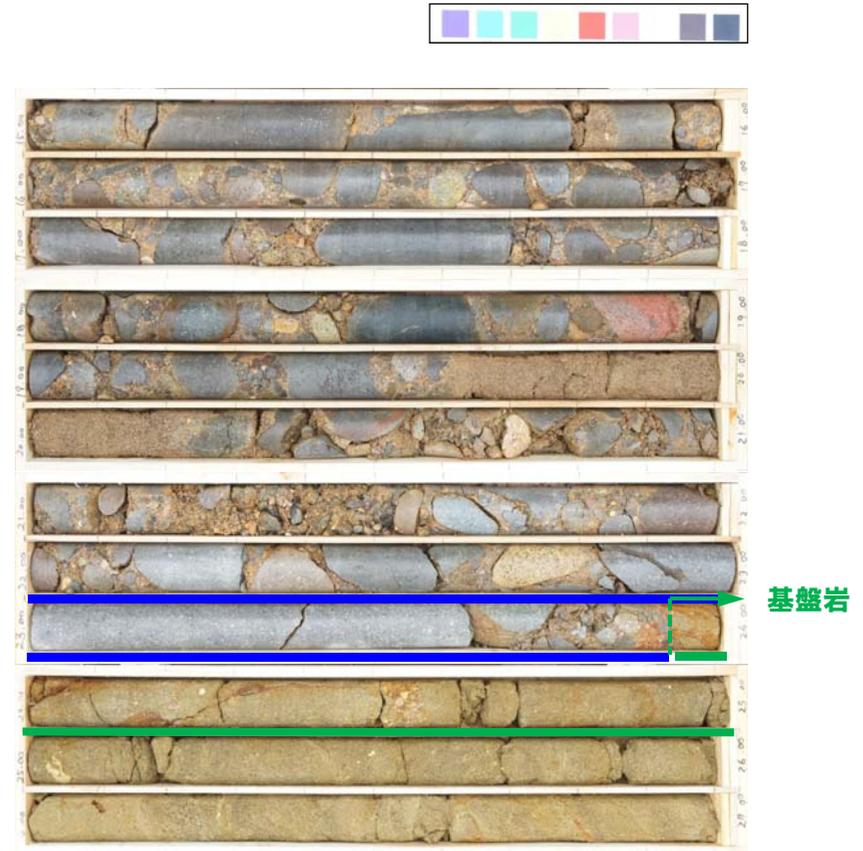
深度2.35~23.95mで段丘堆積物, 23.95m以深に基盤岩 (砂岩)を確認した。

被覆層 :シルト~シルト質砂からなり, 亜円~角礫が混じる。
段丘堆積物: 亜円礫を主体とする。基質は中粒~粗粒砂からなる。
基盤岩 : 健全な砂岩が連続することから, 基盤岩とした。

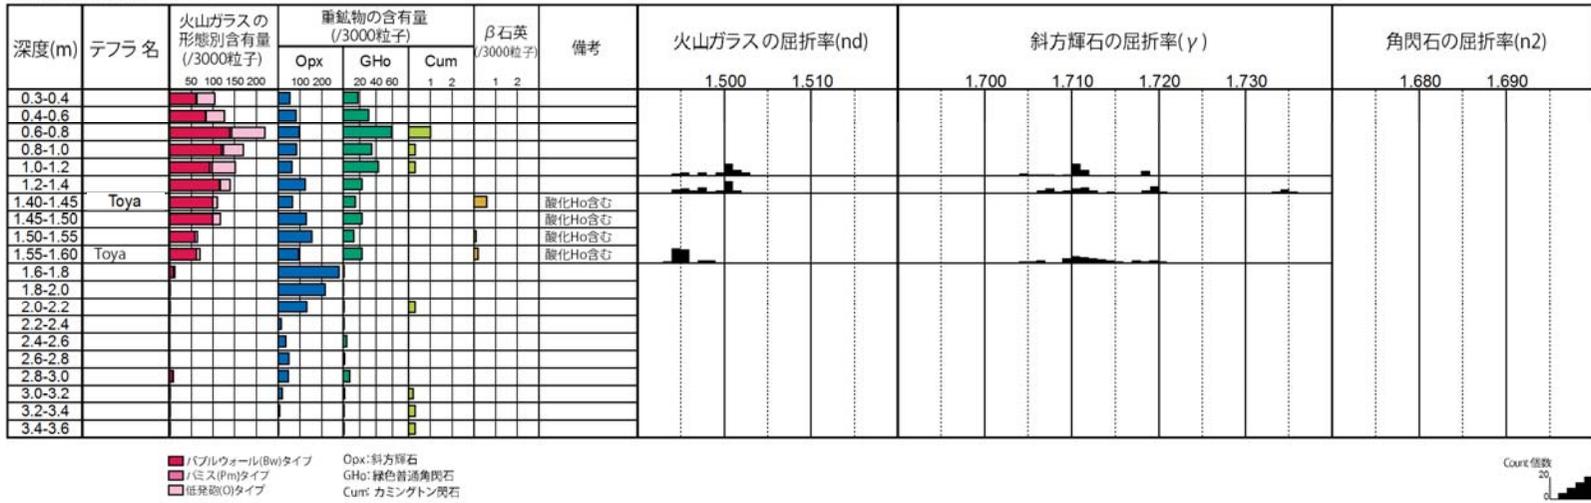
地点名: 美国川M-2

○美国川M-2ボーリングコアで実施した火山灰分析より, 深度1.6m以浅で洞爺火山灰を確認した。
 ○火山ガラス及び各鉱物の屈折率も, 町田・新井(2011)と整合的である。

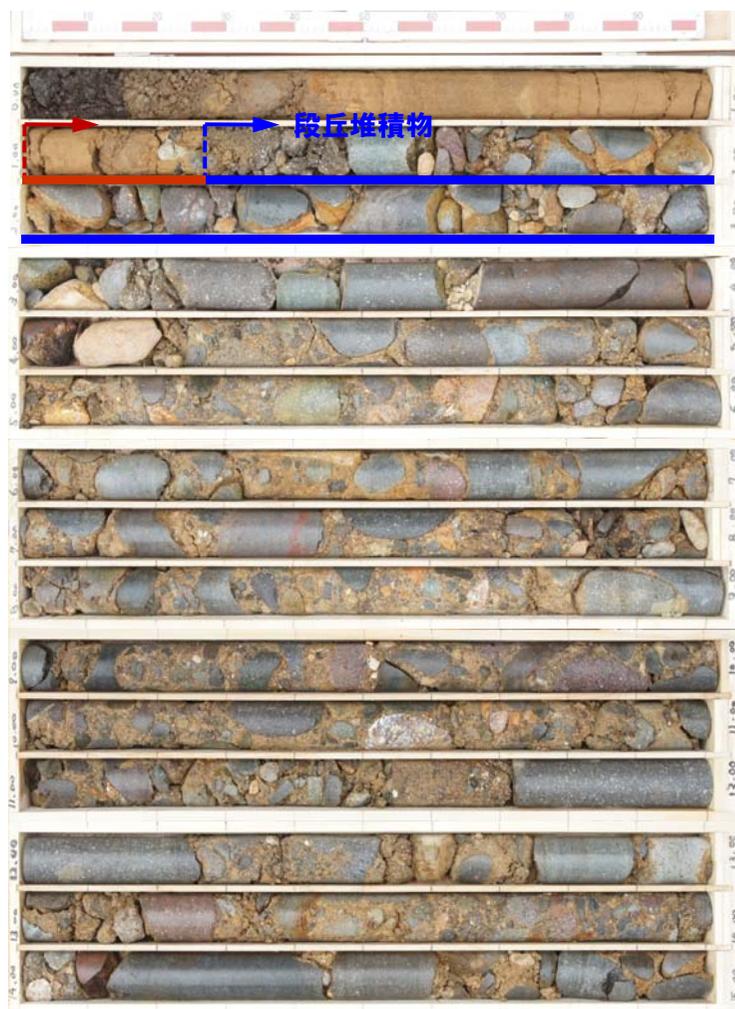
コア写真(美国川L-1:深度0~15m)

被覆層 : 亜円礫を含むシルト質砂からなる。
段丘堆積物 : 亜円礫を主体とする。基質は中粒～粗粒砂からなる。
基盤岩 : 健全な砂岩が連続することから、基盤岩とした。

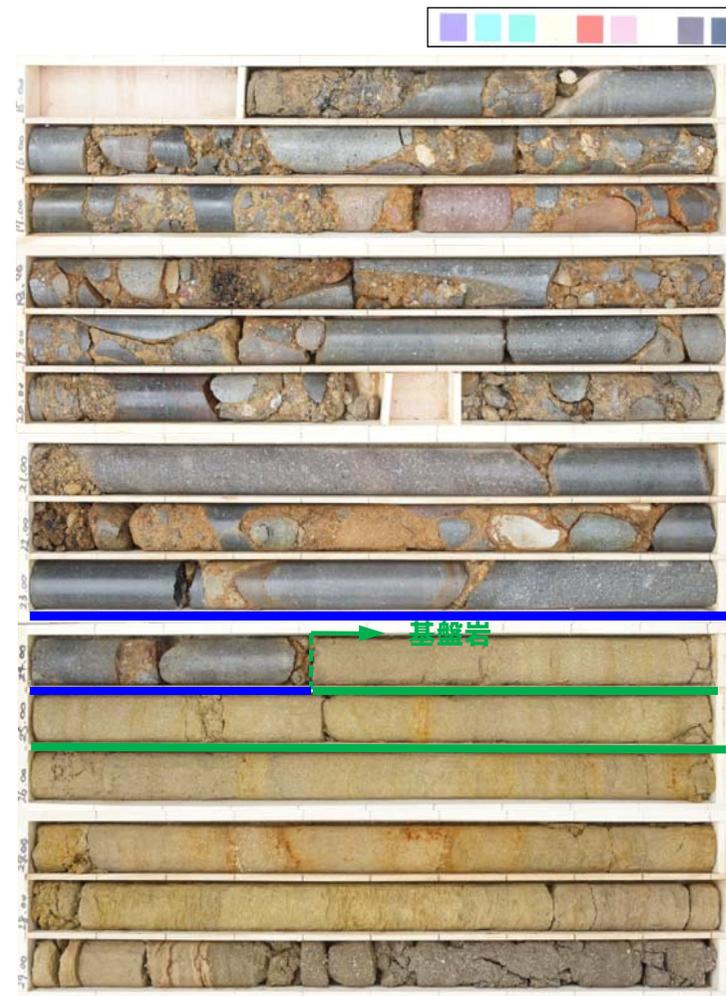
コア写真(美国川L-1:深度15~30m)

深度約1.3~24.4mで段丘堆積物、24.4m以深に基盤岩(砂岩)を確認した。
