泊発電所

地盤(敷地周辺の地質・地質構造)について

- 積丹半島西岸の地形及び地質・地質構造 -

平成28年8月26日
北海道電力株式会社

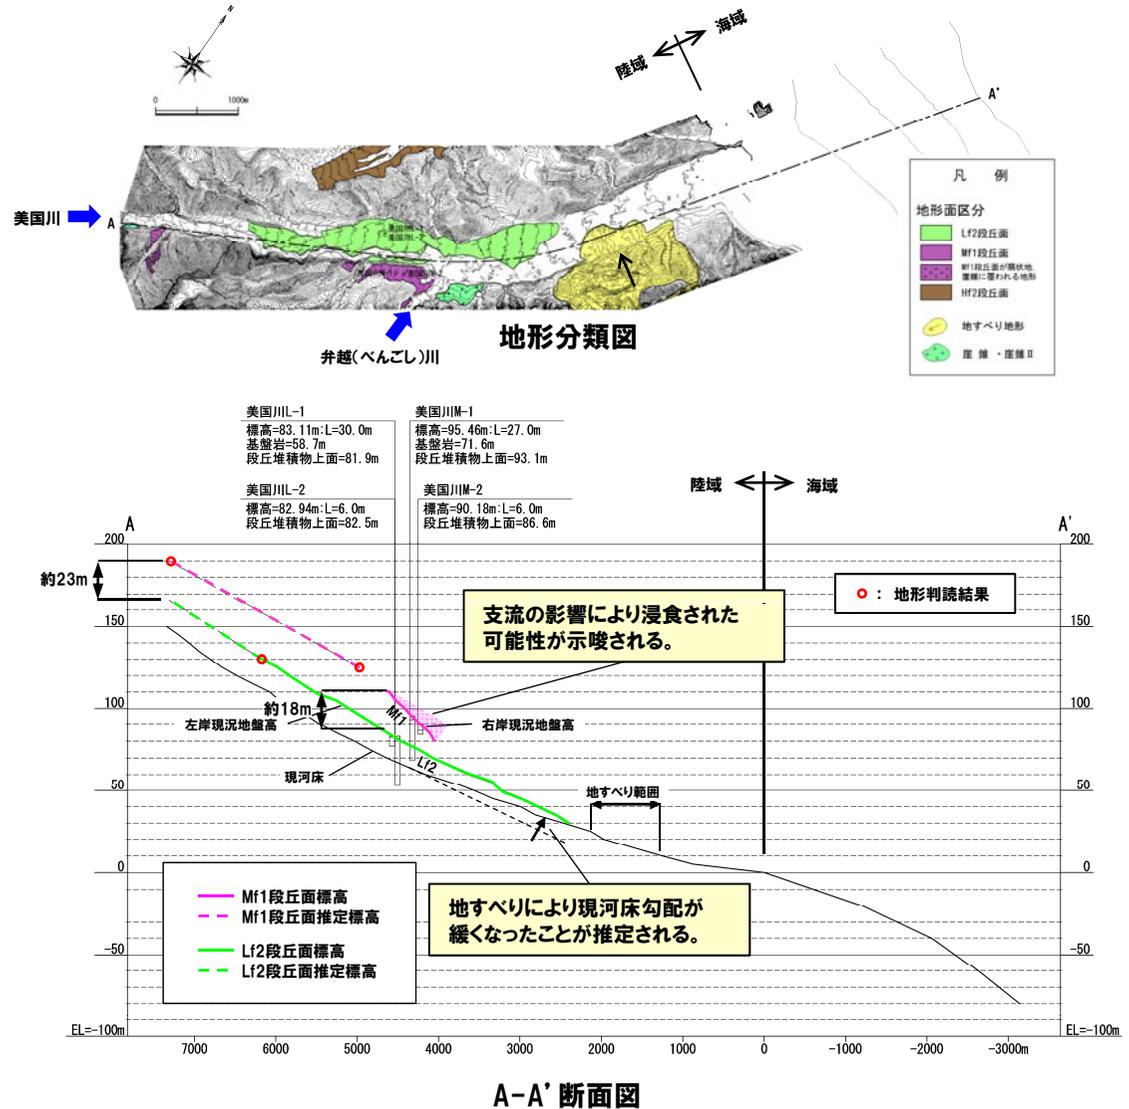
- 調査箇所のMf1及びLf2段丘堆積物の上面標高の勾配が異なることから、美国川河口域及び上流域を含む範囲で、地形判読を実施した。
- Mf1段丘面の下流に支流が合流すること等から、Mf1段丘面下流側が侵食された可能性が示唆される。
- 侵食の影響を受けていないと考えられるMf1段丘面上流側における両段丘堆積物の上面の比高 (TT値) は約18mである。
- また、地形判読の結果、美国川河口付近で大規模な地すべり地形が確認された。
- Lf2段丘と現河床の勾配が地すべり地形の上流で異なっており、地すべりにより現河床勾配が緩くなったことが推定される。
- 上流について詳細に地形判読を行い、広がり小さいがMf1段丘面を抽出した。
- 調査結果及び地形判読結果より、調査位置上流のLf2段丘、Mf1段丘及び現河床勾配はほぼ同様であると考えられる。
- それらの結果より見積もられるTT値は、約23mである。
- 以上のことから、TT値は、ボーリング調査結果と併せて約18~23mとなり、積丹半島西岸の調査結果と大きく異なるような傾向は認められない。

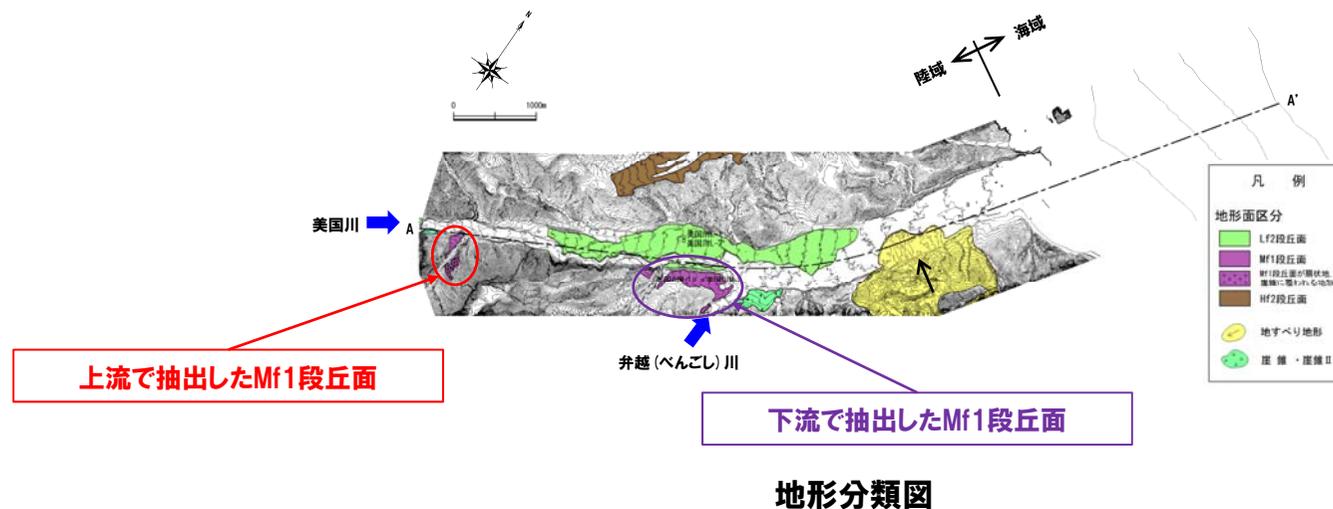
④ 上流で抽出したMf1段丘面

- 上流のMf1段丘面は、詳細な地形判読より抽出している。
- 当該範囲は、現地へのアクセスが困難であり、ボーリング調査による段丘堆積物の確認ができないことから、以下の状況を勘案し、Mf1段丘面と認定した。
 - ①Mf1段丘面はLf2段丘面と比較し、開析が進んでいることから、緩い波状を示す。
 - ②上流で抽出したMf1段丘面は、下流で抽出したMf1段丘面※と同様な開析状況を示す。
 - ※下流においてMf1段丘面を抽出した箇所ではボーリング調査を実施し、段丘堆積物を確認している。
 - また、段丘堆積物の上位の地層において洞爺火山灰を確認している。
- 上流のMf1段丘面については、ボーリング調査による段丘堆積物の確認はできないものの、上記理由から、面の認定が可能と考えており、TT法により隆起量を把握することは可能と考えられる。

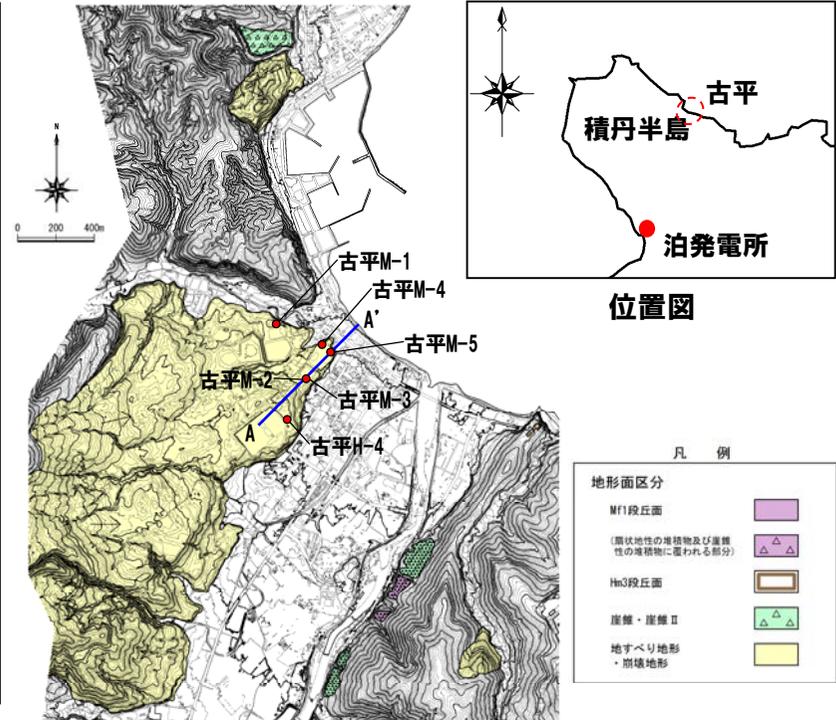
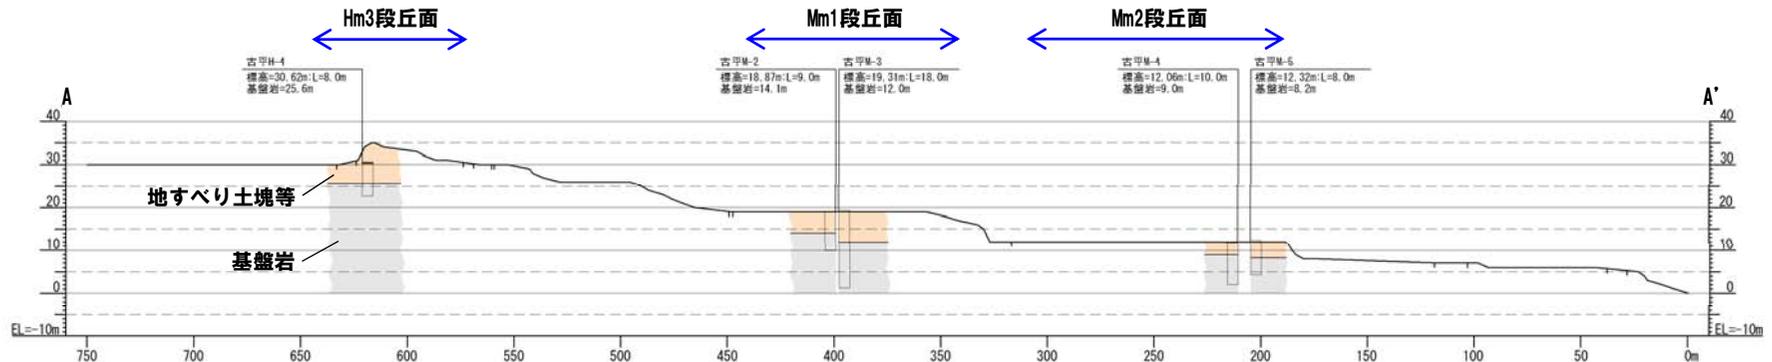
- 空中写真判読で抽出したHm3段丘面, Mm1段丘面及びMm2段丘面において, ボーリング調査を行った。
- Hm3段丘面で実施した古平H-4地点において, 基盤岩上面の標高を25.6mで確認している。
- 基盤岩の上位には, 破碎された角礫を含む堆積物の分布を確認しており, 層相から地すべり土塊の可能性が推定される。
- Mm1段丘面で実施した古平M-1~M-3のうち, 古平M-2及び古平M-3において, 基盤岩上面の標高をそれぞれ14.1m, 12.0mで確認している。
- 古平M-3では, 基盤岩の破碎及び基盤岩上位には破碎された角礫を含む堆積物の分布を確認しており, 層相から地すべり土塊の可能性が推定される。
- Mm2段丘面で実施した古平M-4及び古平M-5において, 基盤岩上面の標高をそれぞれ9.0m, 8.2mで確認している。
- 基盤岩上位には破碎された角礫を含む堆積物の分布を確認しており, 層相から地すべり土塊の可能性が推定される。
- 古平M-3の標高約14mにおいて, 円礫混じりの堆積物が確認されたが, 下位の基盤岩が破碎していることから段丘堆積物とは認定しなかった。
- 古平M-3以外の調査地点においても段丘堆積物は確認できなかった。
- 文献(P101参照)及び古平地点のボーリング調査の結果から, 調査範囲周辺は地すべり地形であると推定される。

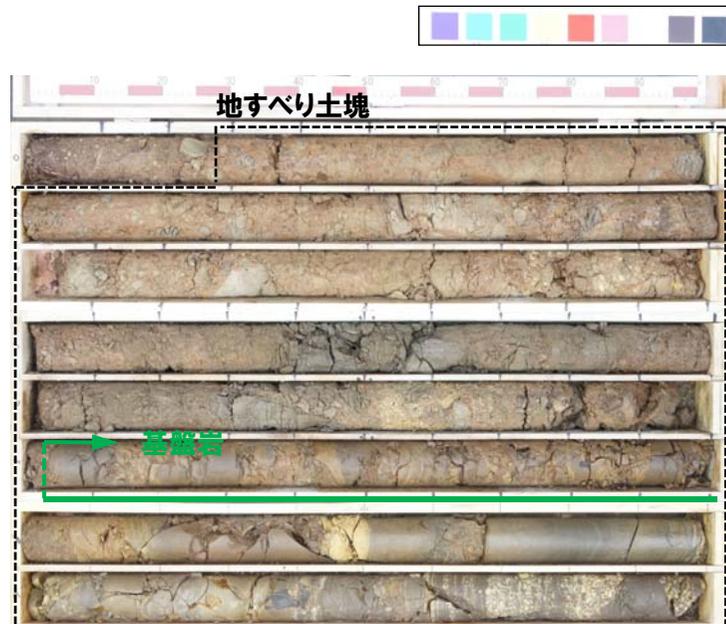
コア写真 (古平H-4: 深度0～8m)

深度5.01m以深に基盤岩(砂岩)を確認した。段丘堆積物は認められない。砂岩は破碎されており、上位の堆積物も破碎された角礫主体である。

- 段丘堆積物 : 認められない。
 基盤岩 : 破碎しているが砂岩が連続することから、基盤岩とした。
 地すべり土塊 : 基盤岩が破碎され、上位の堆積物も破碎された角礫主体で、基質はシルト～シルト質砂からなることから、地すべり土塊と判断される。

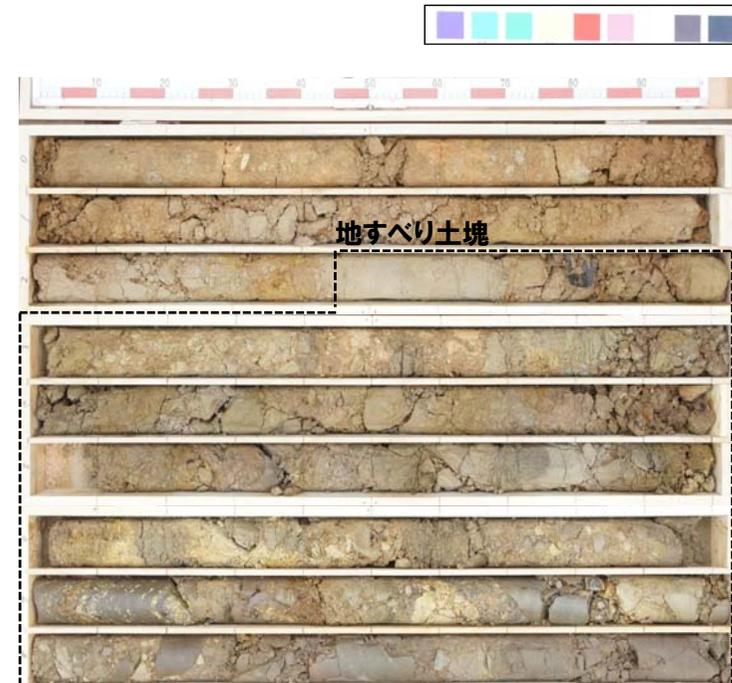
基盤岩及び段丘堆積物は認められない。深度約2.43m以深は破碎された泥岩の角礫主体の堆積物である。

- 段丘堆積物 : 認められない。
 基盤岩 : 認められない。
 地すべり土塊 : 堆積物が破碎された角礫主体で、基質は粘土質シルトからなり、周辺のボーリングコアの状況からも、地すべり土塊と判断される。

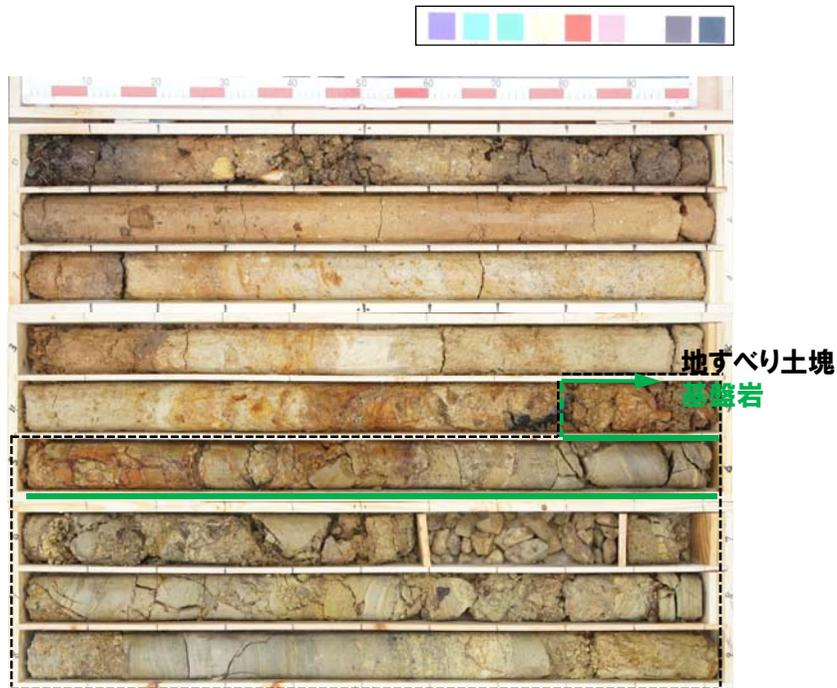
深度4.80m以深に基盤岩(砂岩)を確認した。段丘堆積物は認められない。砂岩は破碎されており、上位の堆積物は礫混じりのシルトである。

段丘堆積物 : 認められない。

基盤岩 : 破碎しているが砂岩が連続することから、基盤岩とした。

地すべり土塊 : 基盤岩上面付近から下位が破碎されており、周辺のボーリングコアの状況からも、地すべり土塊と判断される。

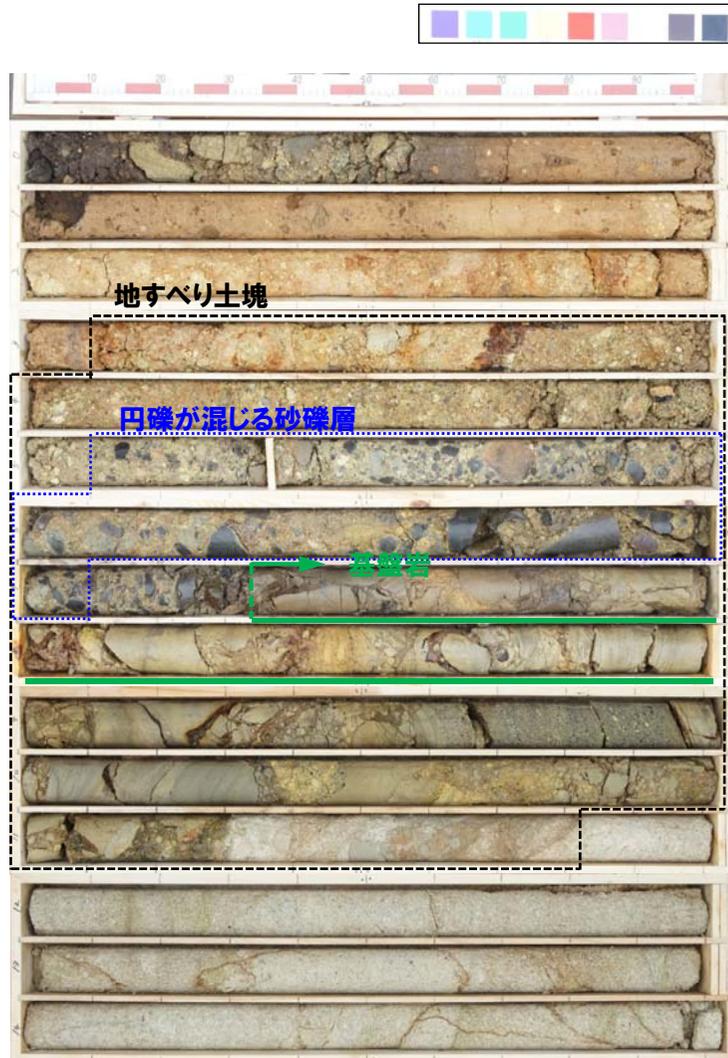
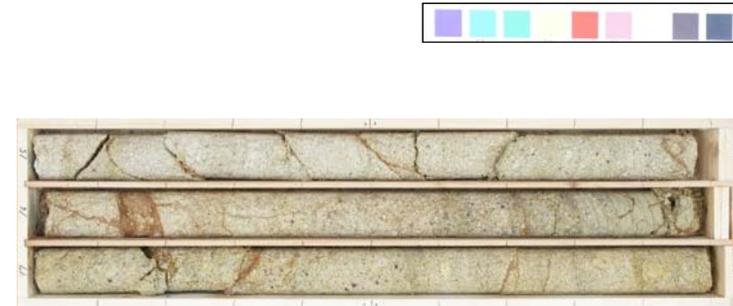
コア写真 (古平M-3: 深度0~15m)

深度7.34m以深に基盤岩 (砂岩) を確認した。11.30mから火山礫凝灰岩が分布する。深度約5.1~7.1mに円礫が混じる砂礫層が分布するが、下位の基盤が破碎していることから、段丘堆積物としていない。砂岩は破碎されており、下位の火山礫凝灰岩の境界も破碎している、上位の堆積物は円~亜円礫主体の砂礫層である。

- 段丘堆積物** : 円礫が混じる砂礫層は認められるが、下位の基盤岩が破碎していることから段丘堆積物とは認定しなかった。
- 基盤岩** : 破碎しているが砂岩が連続することから、基盤岩とした。
- 地すべり土塊** : 基盤岩上面付近の約7.3m~約11.8mが破碎されており、周辺のボーリングコアの状況からも、地すべり土塊と判断される。

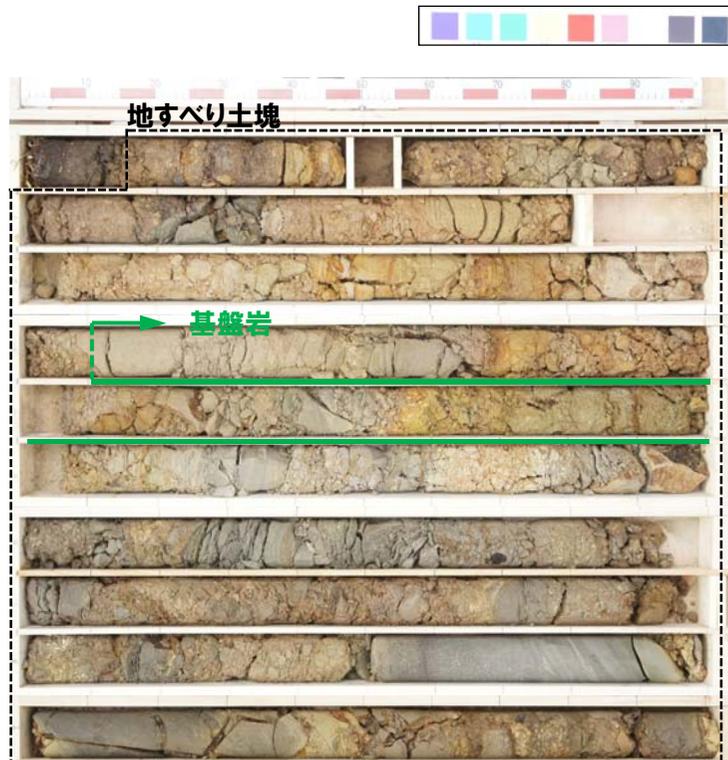
コア写真(古平M-4:深度0~10m)

深度3.10m以深に基盤岩(砂岩)を確認した。段丘堆積物は認められない。砂岩は破碎されており、上位の堆積物は破碎された砂岩礫主体で、基質は同質の砂である。

- 段丘堆積物 : 認められない。
 基盤岩 : 破碎しているが砂岩が連続することから、基盤岩とした。
 地すべり土塊 : 基盤岩が破碎され、上位の堆積物も基盤岩と同質の破碎された角礫主体で、基質も同質の砂からなることから、地すべり土塊と判断される。

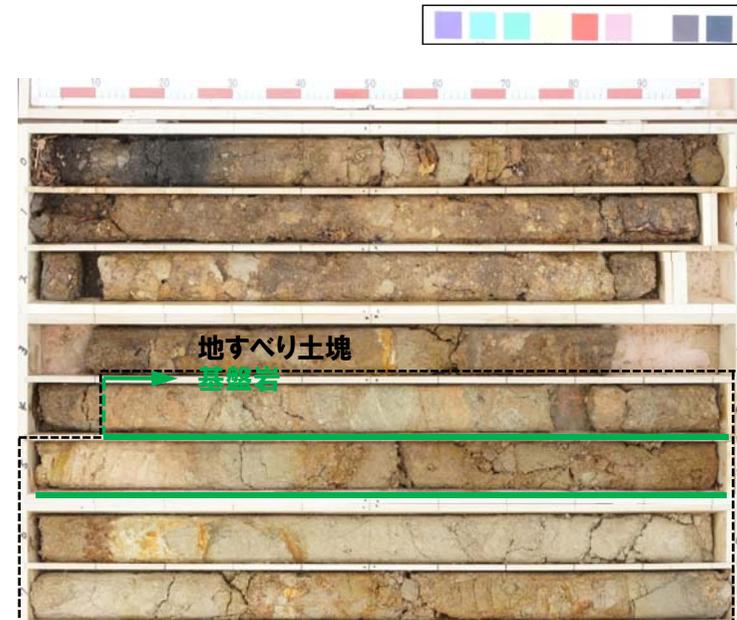
深度4.09m以深に基盤岩(凝灰岩)を確認した。段丘堆積物は認められない。砂岩は破碎されており、上位の堆積物は風化した角礫が混じる砂質シルトである。

- 段丘堆積物 : 認められない。
 基盤岩 : 破碎しているが風化した砂岩が連続することから、基盤岩とした。
 地すべり土塊 : 基盤岩が破碎され、周辺のボーリング状況から地すべり土塊と判断される。

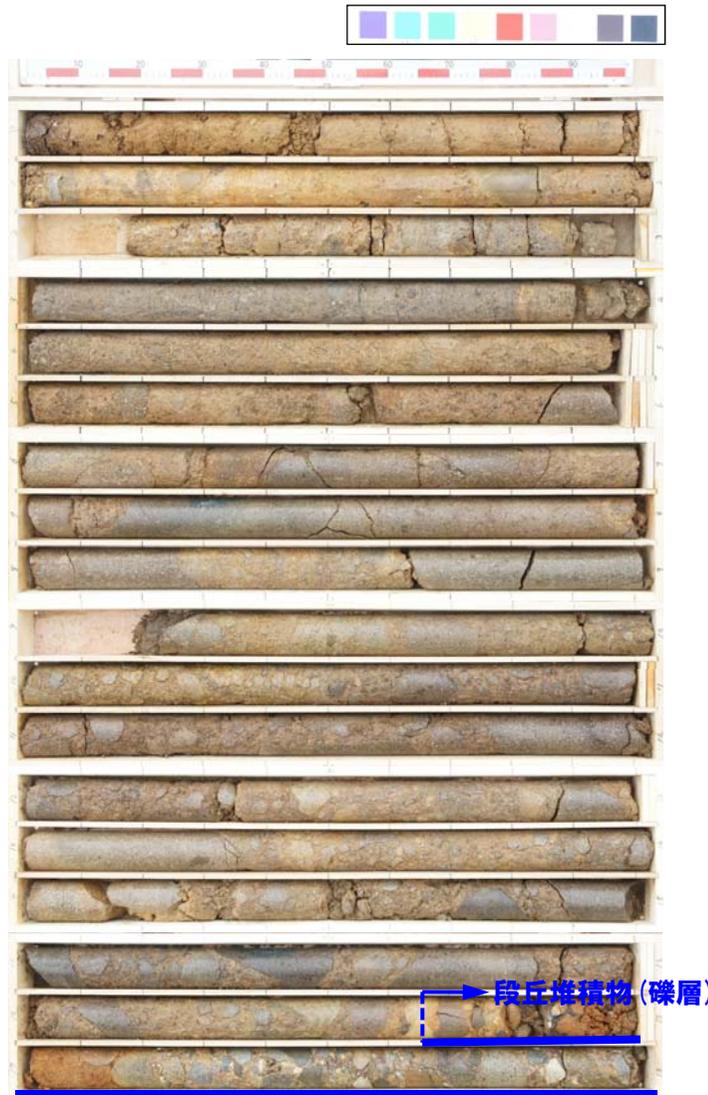
深度16.65m以深に段丘堆積物を確認した。
 段丘堆積物: 亜円礫を主体とする。基質は中粒～粗粒砂からなる。
 コア写真 (古平川M-2: 深度0～18m)

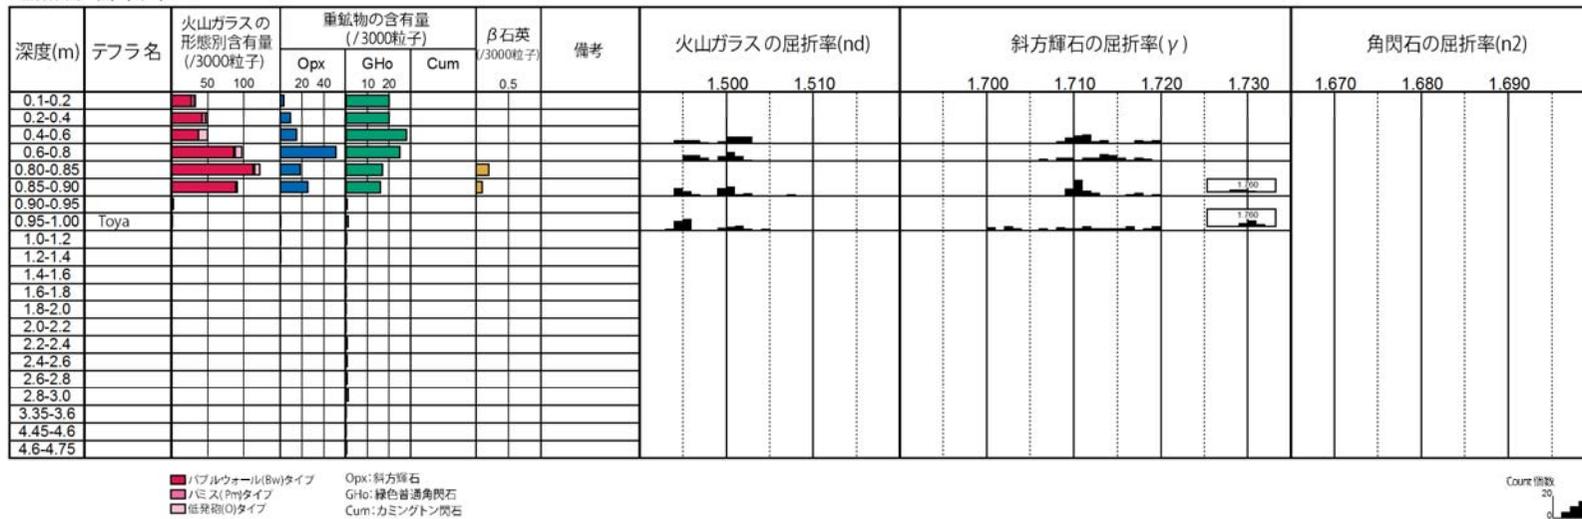
地点名:古平川M-3

- 古平川M-3ボーリングコアで実施した火山灰分析より、深度1.0m以浅で洞爺火山灰を確認した。
- 火山ガラス及び各鉱物の屈折率も、町田・新井(2011)と整合的である。

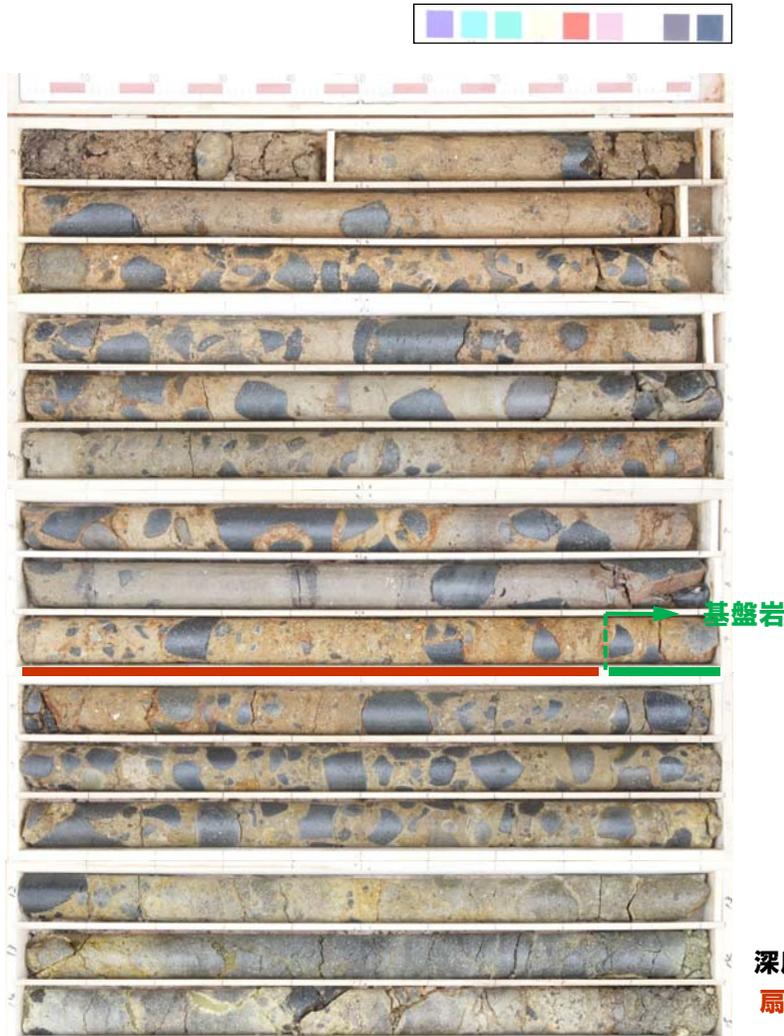
コア写真 (豊浜M-1: 深度0~15m)

深度8.2~8.85mで段丘堆積物, 8.85m以深に基盤岩 (礫岩~凝灰角礫岩)を確認した。
 扇状地性堆積物 : 亜円~角礫を含むシルト~シルト質砂からなる。最下部付近は腐植質である。
 段丘堆積物 : 認められない。
 基盤岩 : 健全な礫岩~凝灰角礫岩が連続することから, 基盤岩とした。

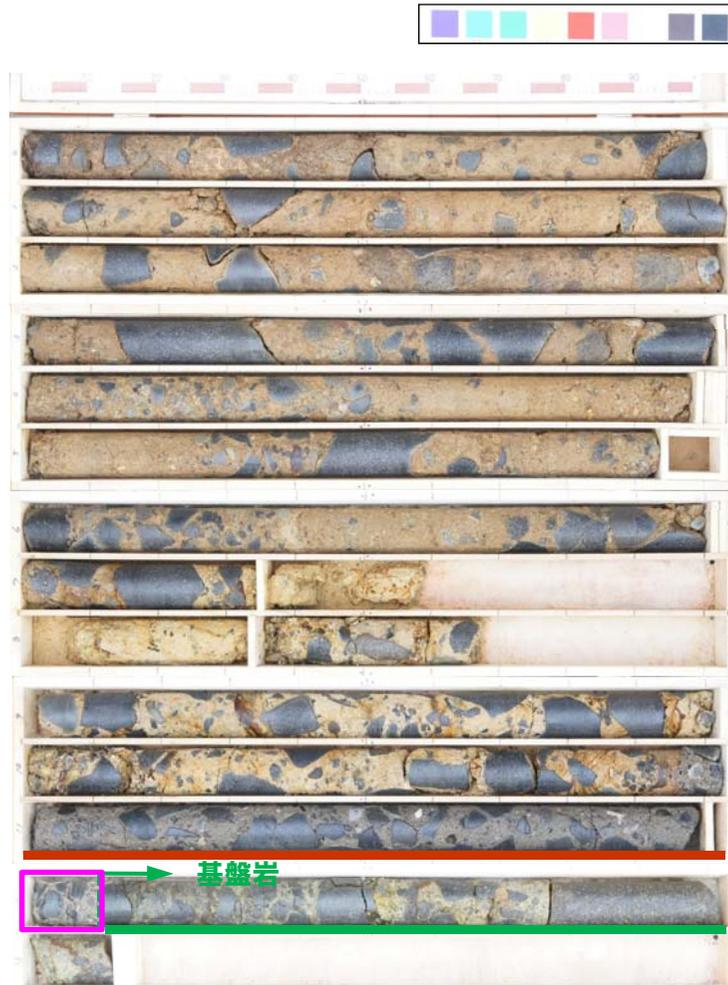
: 火山灰確認位置 (12.0~12.1m) EL25.6~25.7m

深度12.1m以深に基盤岩 (凝灰角礫岩) を確認した。
段丘堆積物は認められない。

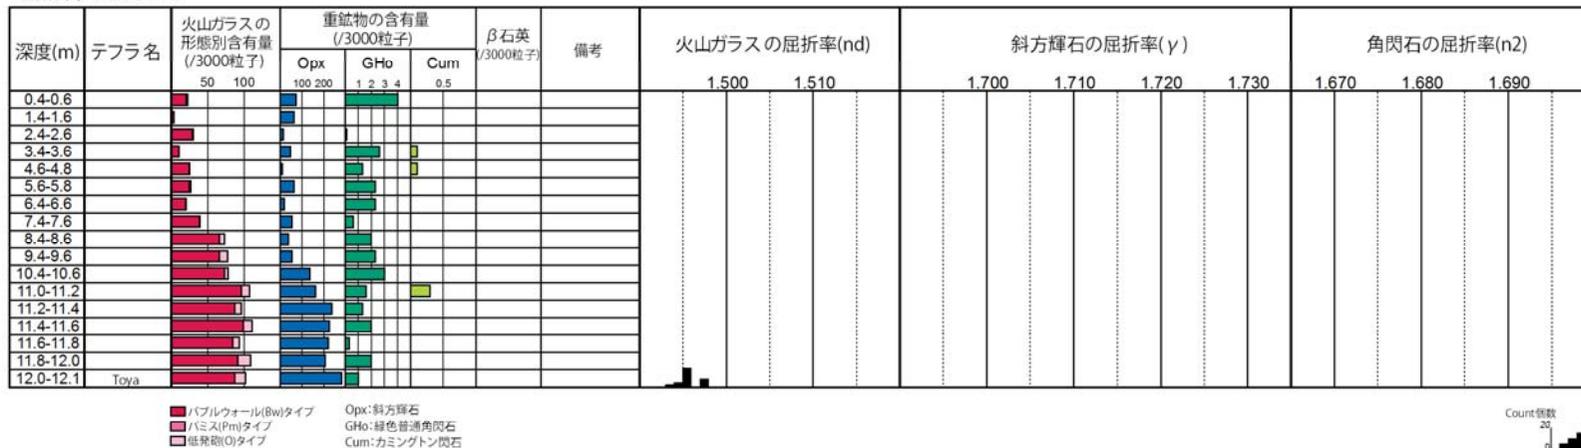
地点名: 豊浜M-3

- 豊浜M-3ボーリングコアで実施した火山灰分析より、深度12.1m以浅で洞爺火山灰を確認した。
- 火山ガラスの屈折率も、町田・新井 (2011) と整合的である。

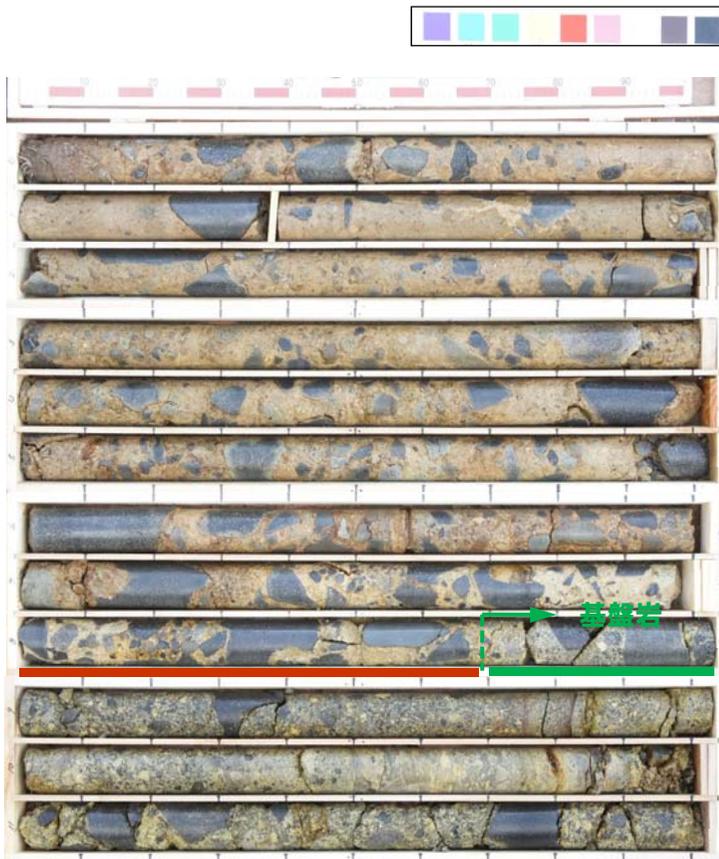
深度8.7m以深に基盤岩 (凝灰角礫岩) を確認した。
段丘堆積物は認められない。

扇状地性堆積物 : 円～亜角礫を含むシルト～シルト質砂からなる。

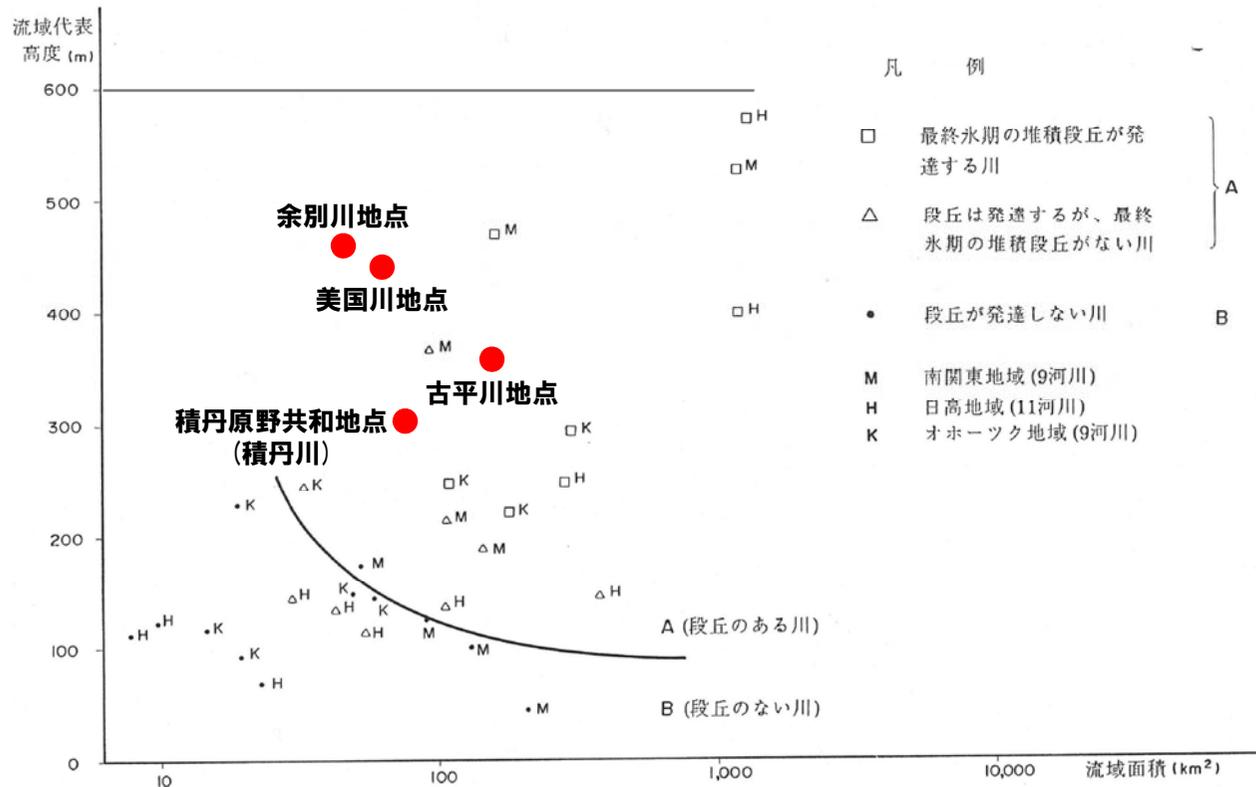
3地域の河川における段丘の有無(柳田, 1991に加筆)

- 上記条件は地質及び気候条件を均質として扱った値であるものの、積丹半島北部及び東部において検討した余別川地点、積丹原野共和地点(積丹川)、美国川地点及び古平川地点は、河成段丘が発達する河川に該当するものと考えられる。
