泊発電所 2号機 定期検査状況について (蒸気発生器 1次冷却材入口管台溶接部での傷の原因と対策)

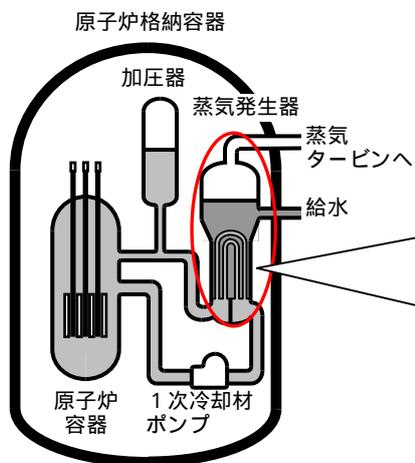
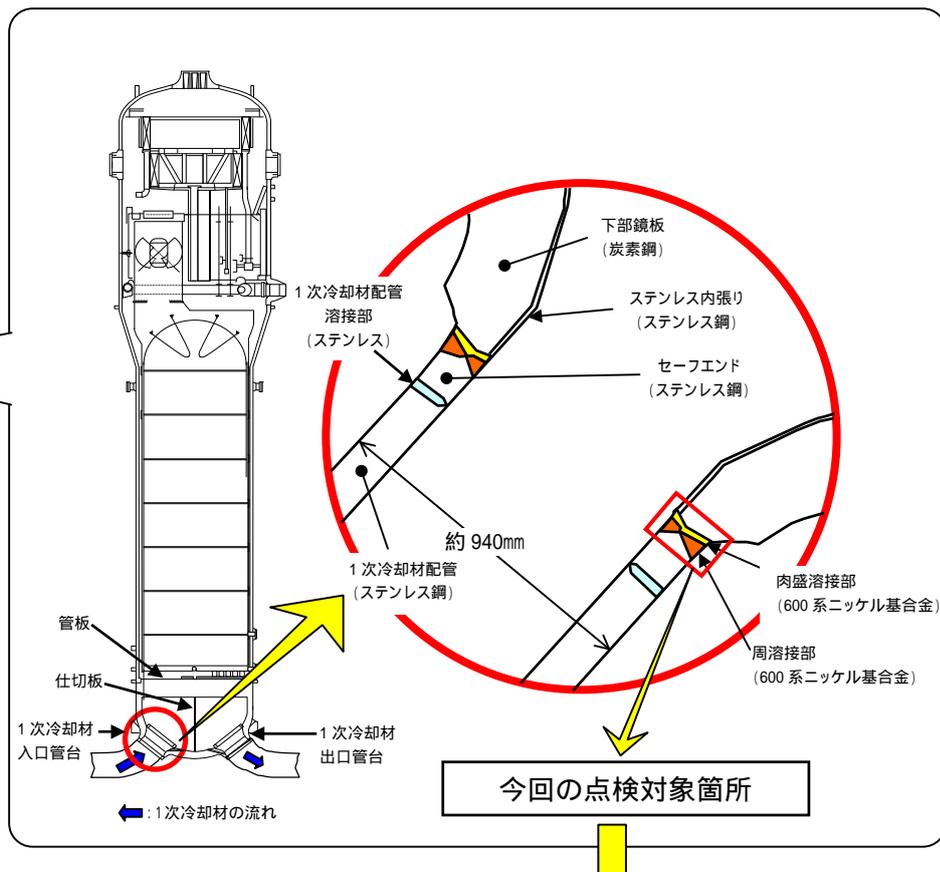
発生箇所

蒸気発生器 1次冷却材入口管台点検状況

ECT結果 (有意な指示箇所)

割れは、1次冷却材環境下における応力腐食割れの様相であり、デンドライト境界に沿った割れであった。

- 環境：高温の1次冷却材水質環境
- 材料：応力腐食割れの感受性がある600系ニッケル基合金
- 応力：グラインダ施工による引張残留応力

三因子が重畳し、1次冷却材環境下における応力腐食割れが発生したものと推定
