# 泊発電所3号機 可搬型重大事故等対処設備 保管場所及び アクセスルートについて

平成25年10月29日  
北海道電力株式会社

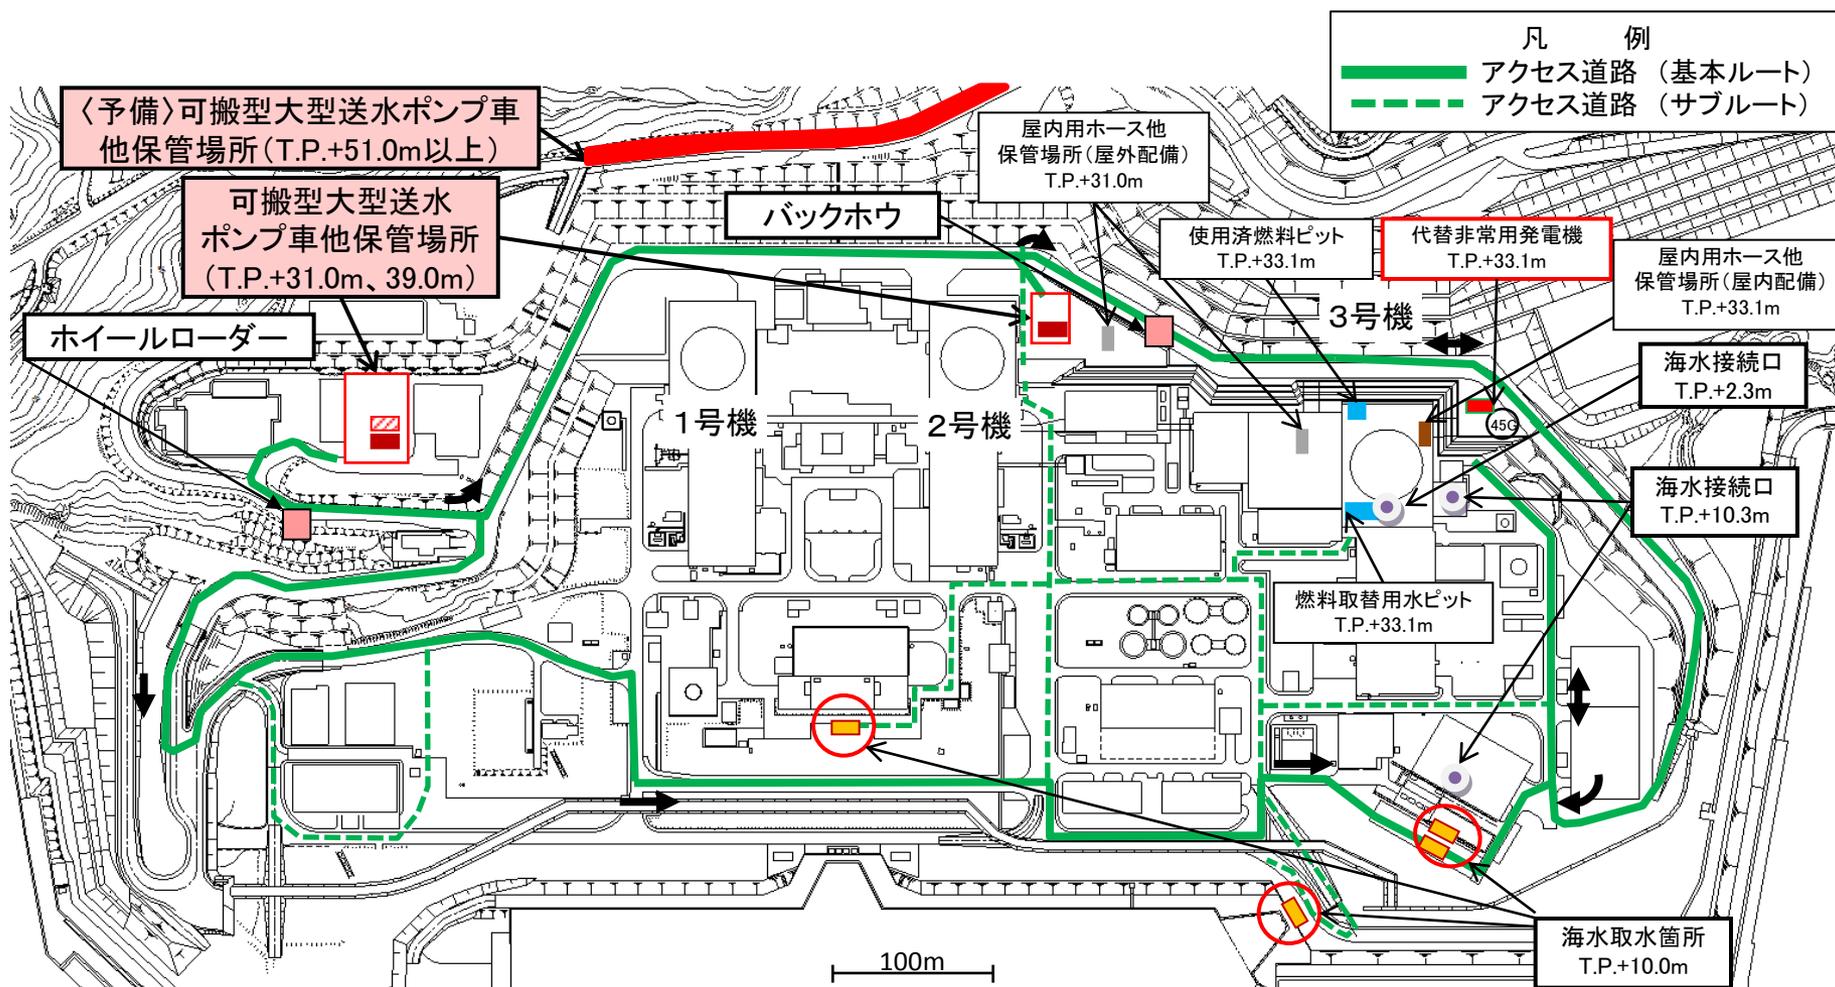
- 可搬型重大事故等対処設備の保管場所及び屋外アクセスルートは、下図のとおりである。

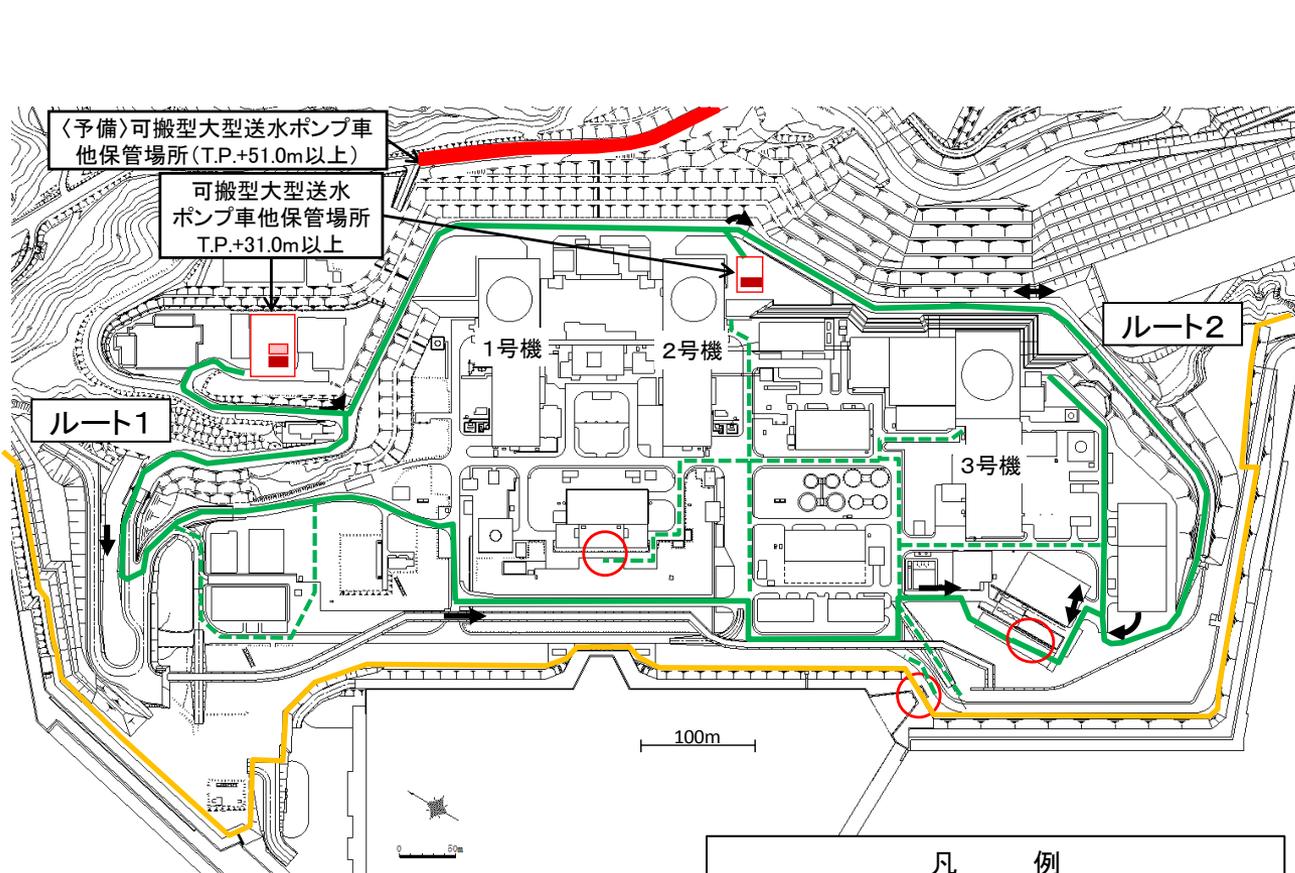
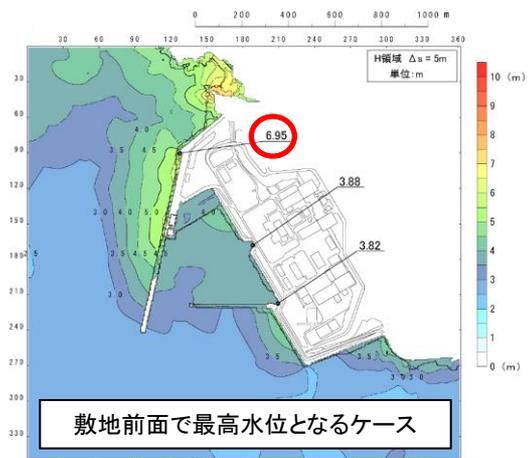
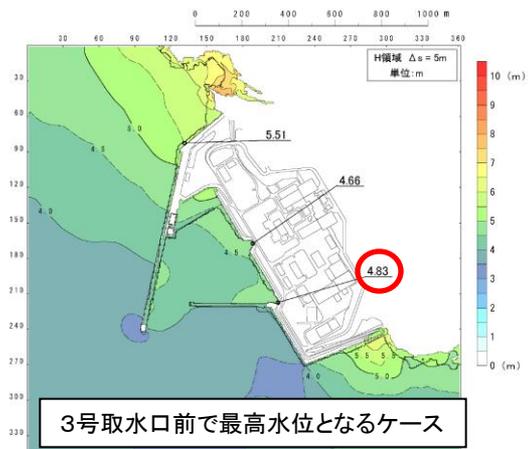
基準津波による水位分布図  
(図中の水位に朔望平均満潮位を加えたものが最高水位となる)

- なお基準津波発生時は、敷地前面の最高水位はT.P.+7.3mであることから、T.P.+10.0mの敷地への浸水がないため、保管場所及び屋外・屋内アクセスルートへの津波による影響はない。

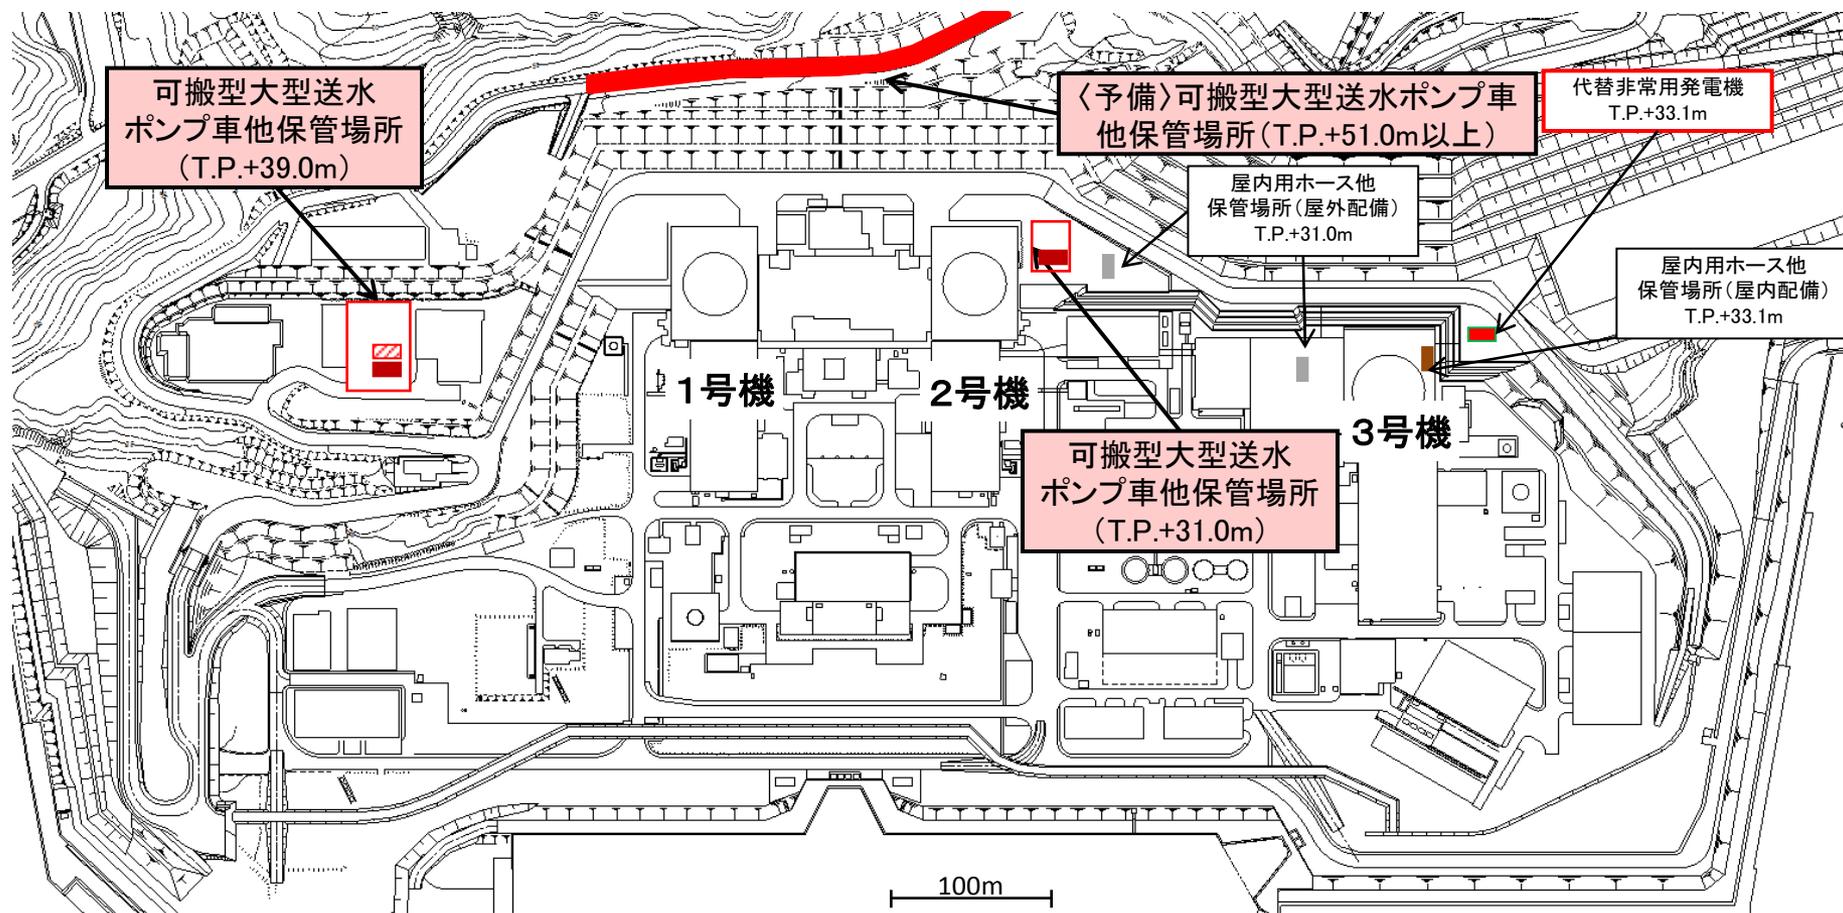
- 可搬型重大事故等対処設備保管場所は、下図のとおり、T.P.31m、T.P.39m、T.P.51m以上のそれぞれ100m以上の離隔距離を確保した3箇所に分散配置している。

- 屋内用ホース他保管場所には、ホース延長・回収車にて敷設することができない原子炉建屋近傍の屋外部分及び原子炉建屋内の補助給水ピット、燃料取替用水ピットの接続口及び使用済燃料ピットまで敷設するためのホース(継手含む)が保管されており、原子炉建屋東側及び西側の建屋内外に分散してそれぞれ1セットを保管すると共に、T.P.31m可搬型大型送水ポンプ車他保管場所の近傍に予備を保管する。(保管場所は前ページに図示)

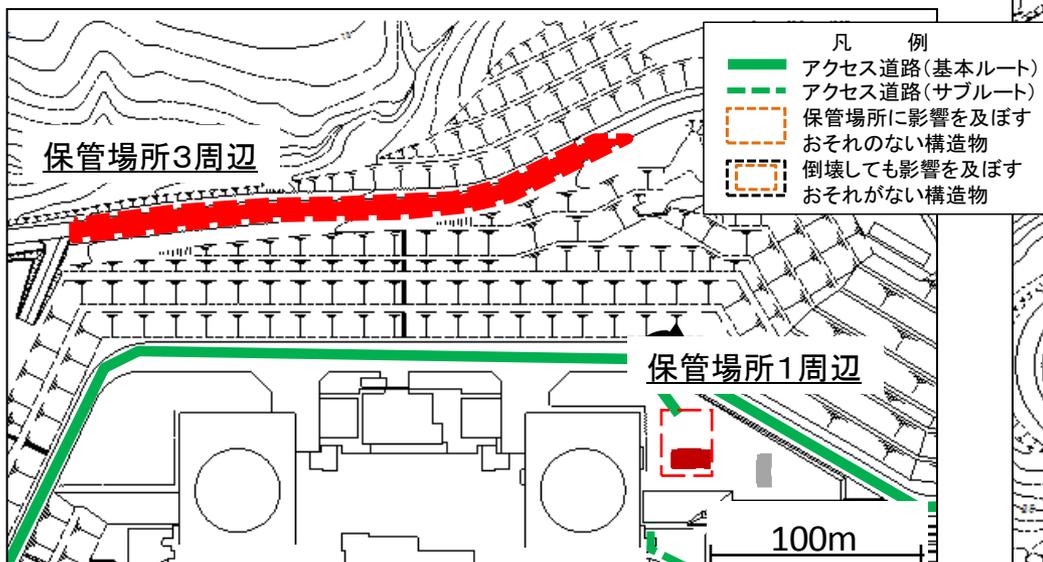
保管場所1:T.P.+31.0m、保管場所3:T.P.+51.0m以上

- 保管場所1(T.P.+31.0m)及び保管場所3(T.P.51.0m以上)の周辺エリアには、倒壊により可搬型設備の損壊の要因となる構造物及びタンクがないことを確認した。
- 保管場所2(T.P.+39.0m)の周辺エリアの建屋・鉄塔は、基準地震動 $S_s$ に対して十分な裕度がある構造物または倒壊しても保管場所(可搬型設備)へ影響を及ぼすおそれがない構造物と評価した。

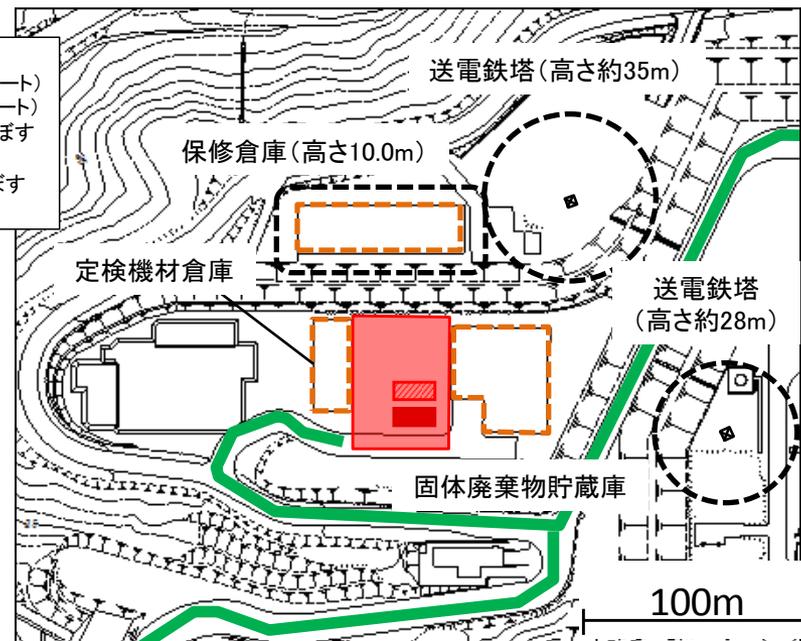
保管場所2:T.P.+39.0m

対象設備	被害想定	対応内容
定検機材倉庫	基準地震動 $S_s$ を超える地震動による建屋等の倒壊に伴う可搬型設備の損壊	基準地震動 $S_s$ に対して十分な裕度があり、保管場所(可搬型設備)に影響を及ぼすおそれがない構造物と評価
固体廃棄物貯蔵庫		
保修倉庫		倒壊した場合においても、保管場所(可搬型設備)へ影響を及ぼすおそれがない構造物と評価
送電鉄塔

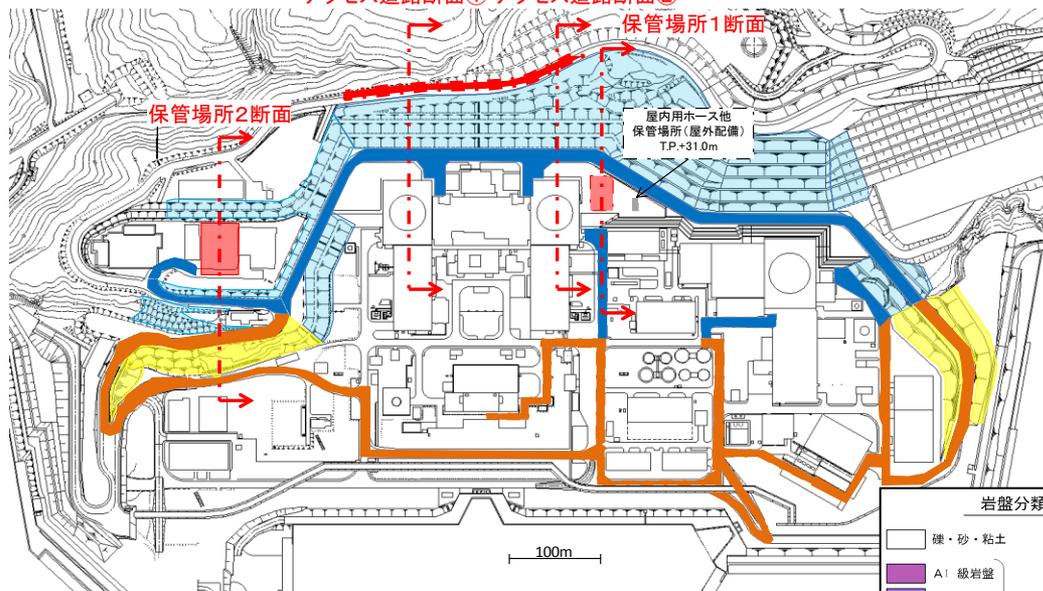
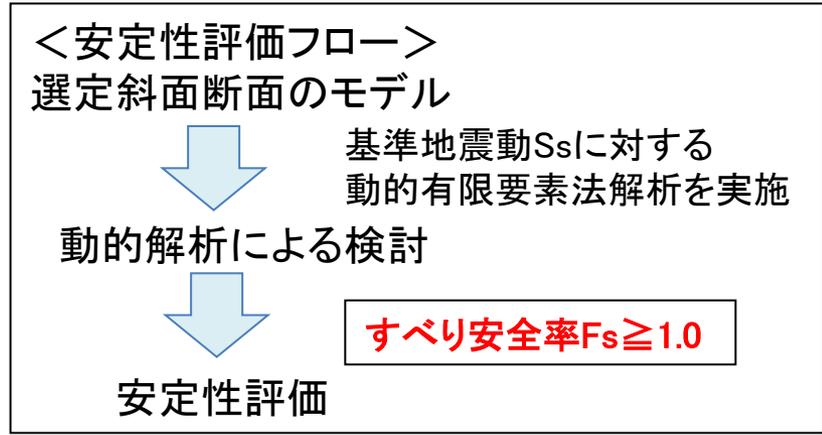
#### 保管場所に対する検討断面

- 斜面安定性の検討断面として、斜面の勾配が最も急となる海山方向断面をそれぞれ選定し、基準地震動 $S_s$ に対するすべり安全率により評価を実施した。

保管場所3-1断面 保管場所3-2断面  
アクセス道路断面① アクセス道路断面②

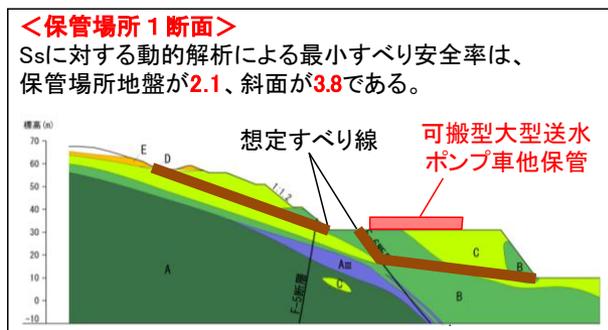
保管場所1:T.P.31m

基準地震動Ssに対する最小すべり安全率が2.0以上あることから、十分な安定性を有していると評価した。

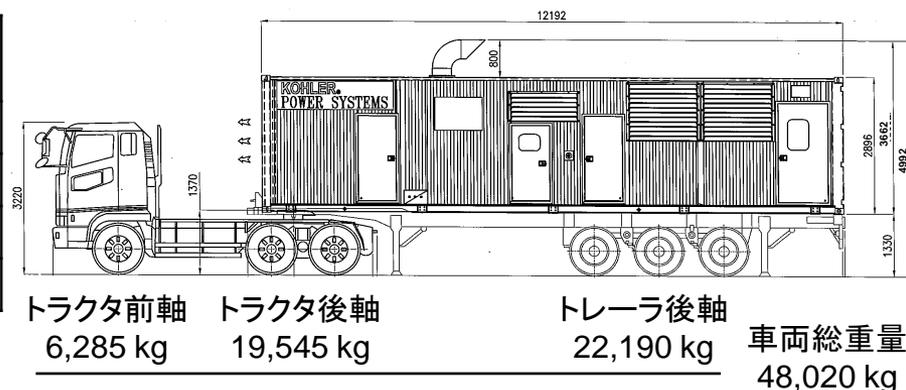
- 保管場所に設置する可搬型重大事故等対処設備の内、車両重量が最大となる可搬型代替電源車(48,020kg)による接地圧を評価し、常時・地震時接地圧が地盤支持力を上回っていることを確認した。
  - 常時接地圧 : 可搬型代替電源車の輪荷重をタイヤ接地面積で除して算出
  - 地震時接地圧 : 常時接地圧 × 鉛直震度係数 ※ 1
    - 鉛直震度係数: 基準地震動Ss1による各保管場所の地表面での鉛直最大応答加速度から鉛直震度係数を算定

位置	地表面での鉛直最大応答加速度	鉛直震度係数
保管場所1断面	419 gal	1.43
保管場所2断面	367 gal	1.38
保管場所3-1断面(アクセス道路断面①)	516 gal	1.53
保管場所3-2断面(アクセス道路断面②)	414 gal	1.43

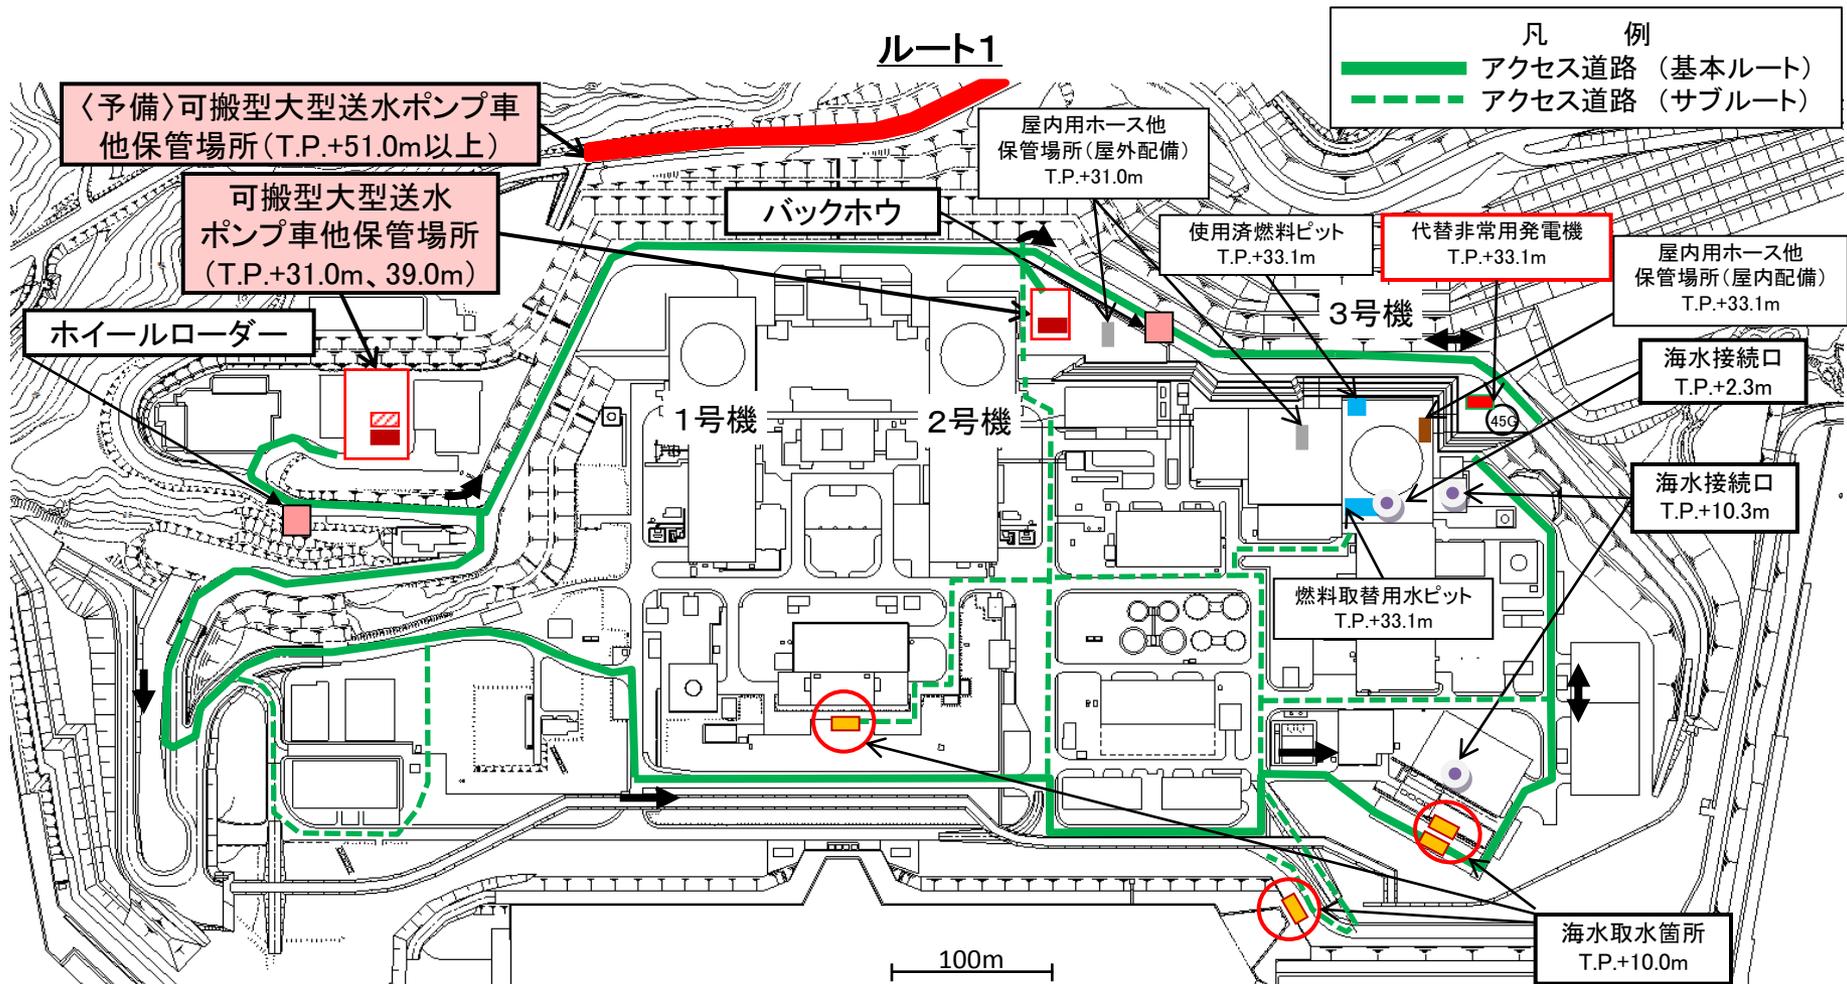
- 重大事故評価シーケンス(18種類)への対応に必要な手順(13箇所)に係わる屋外アクセスルートは、2ルートを確認しており、防潮堤をT.P.+12.0mの高さまで設置する平成25年11月時点での位置図は以下のとおり。

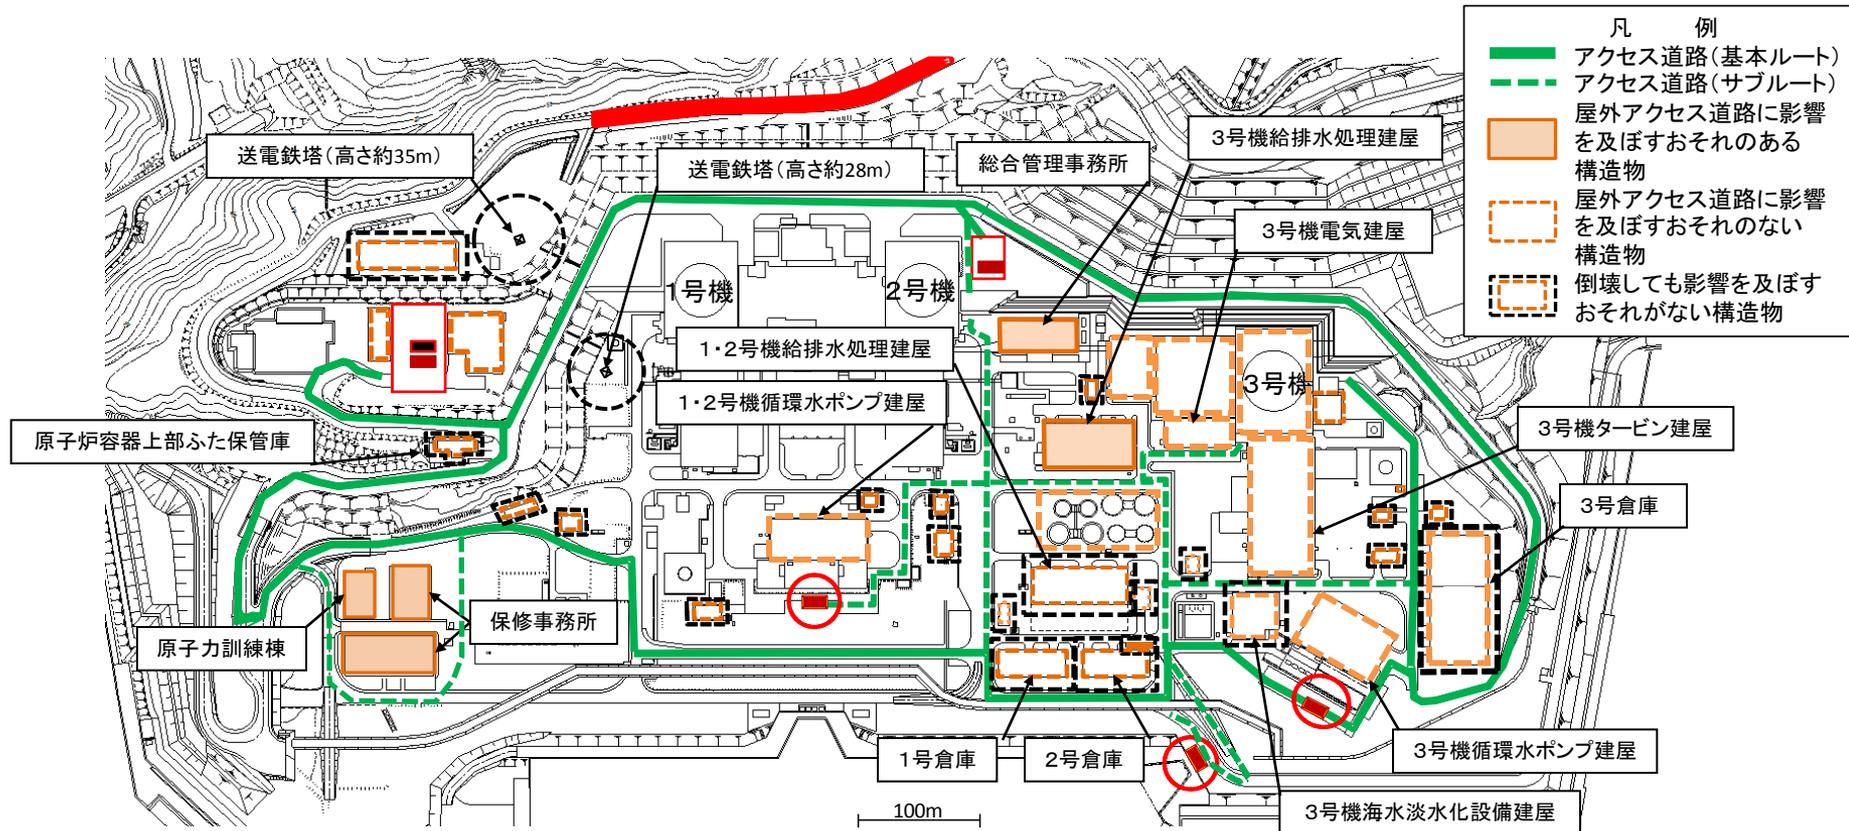
- Sクラス以外の構造物は屋外アクセス道路に影響を及ぼすおそれがあると仮定し、ルートへの影響を評価した。
- 上記のうち、一部の建屋については、基準地震動 $S_s$ に対して十分な裕度があり、屋外アクセス道路に影響を及ぼすおそれのない構造物として評価した。
- 必要な道路幅(3.0m)を確保できない箇所は、ルートの多様化により対応する。

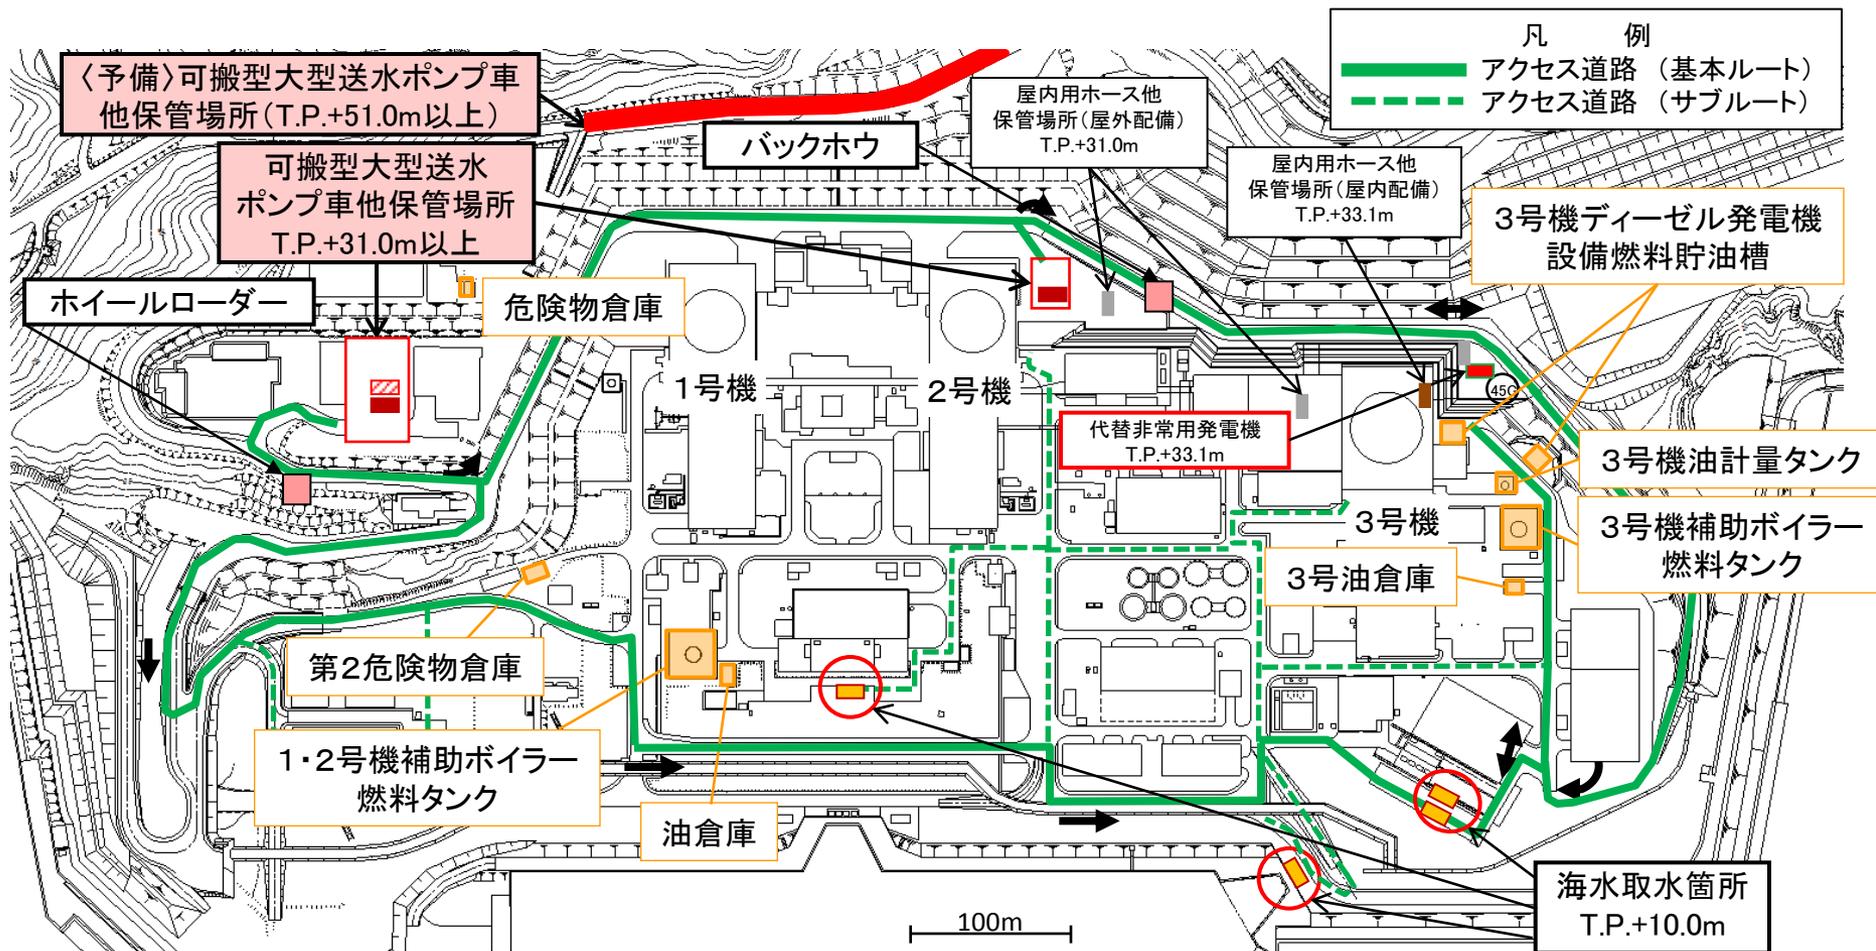
- 火災源となる可能性があるタンク配置図は以下のとおり。

対処設備	貯蔵箇所	内容物	運用容量	被害想定	対応内容
3号機ディーゼル発電機 設備燃料油貯油槽	地下タンク	軽油	591.7(kl)	燃料油漏えいによる火災発生	消防法に基づき、コンクリート構造物に収納された地下埋設タンクであり、地表面で火災が発生する可能性は極めて低いため、アクセスルートへの影響を考慮しない。万が一火災が発生した場合は、サブルートを選択する。
3号機油計量タンク	屋外タンク	潤滑油	0(kl)	タンクまたは付属配管が破損し、漏洩物による火災発生 航空機の衝突等による火災	油計量タンクについては、空運用を行う。
3号機補助ボイラー燃料タンク	屋外タンク	A重油	410(kl)	タンクまたは付属配管が破損し、漏洩物による火災発生 航空機の衝突等による火災	火災が発生した場合は、サブルートを選択する。
1・2号機補助ボイラー燃料タンク	屋外タンク	A重油	450(kl)		
油倉庫	屋内	潤滑油・軽油	28.0(kl)※	保管中のドラム缶等が転倒・破損し、漏洩物による火災発生 航空機の衝突等による火災	消防法に基づき、耐火構造物に保管されているため、屋外へ火災が及ぶ可能性は低い。建屋倒壊により火災が発生した場合も、アクセスルートに対して10m以上離れているため、通行へ影響することはない。航空機の衝突等により火災が発生した場合は、サブルートを選択する。
3号油倉庫	屋内	潤滑油・軽油	29.0(kl)※		
危険物倉庫	屋内	塗料等	10.1(kl)※		
第2危険物倉庫 ※最大数量	屋内	塗料等	3.6(kl)※

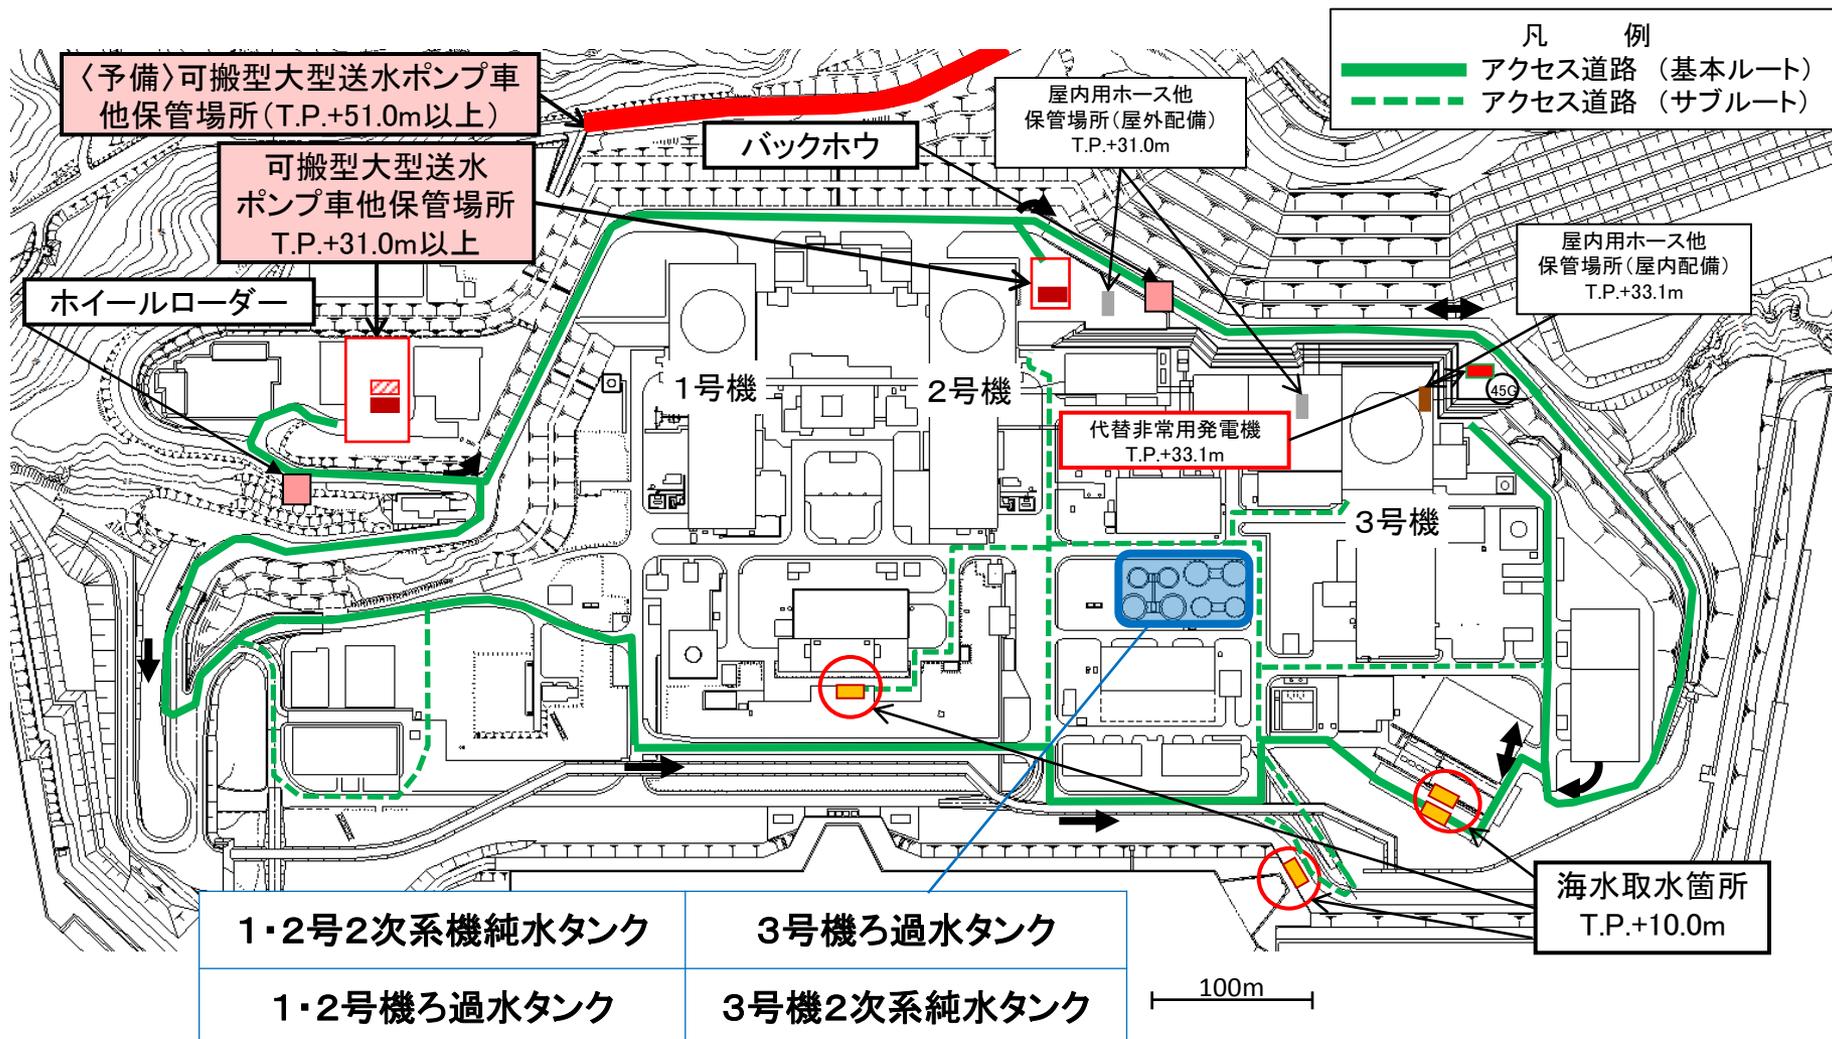
- 屋外アクセスルート近傍にあるタンクの配置図は以下のとおり。

- 屋外アクセスルート近傍にあるタンクについては、基準地震動Ssにおいてはタンクが倒壊・破損(座屈等)しないことから、屋外アクセスルートの成立性に影響がない。なお、タンクが倒壊・破損した場合にも、アクセスルートが複数あることから、問題は生じない。

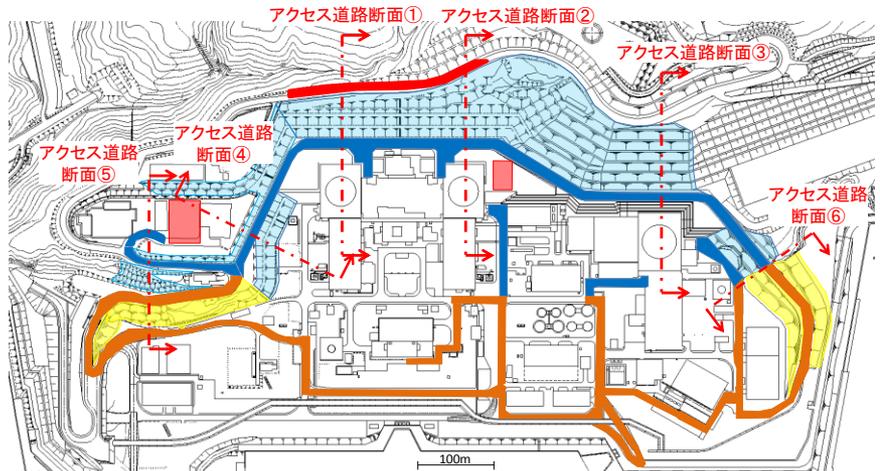
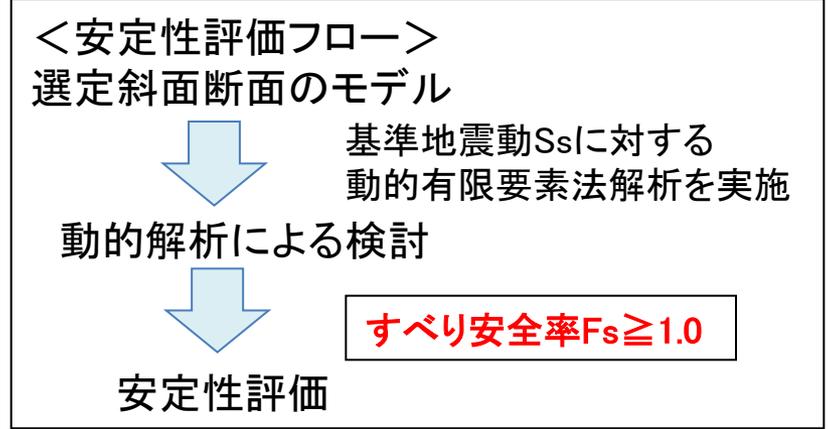
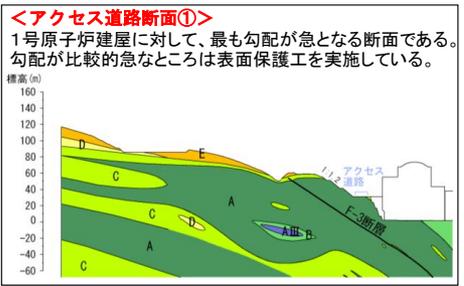
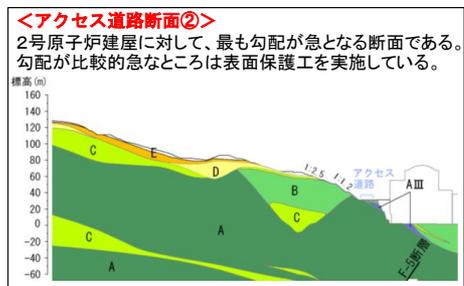
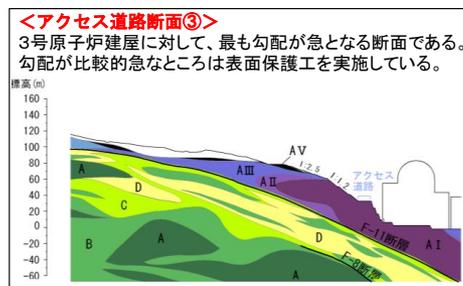
#### 屋外アクセス道路に対する検討断面

- 斜面安定性の検討断面として、下図に示す屋外アクセス道路周辺の岩盤斜面と盛土斜面に関する6断面を選定し、基準地震動Ssに対するすべり安全率により評価を実施した。

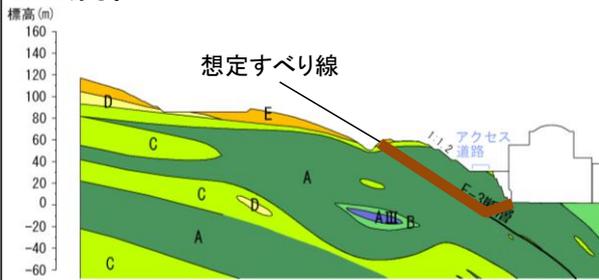
#### <アクセス道路断面①>

Ssに対する動的解析による最小すべり安全率は、**2.0**である。

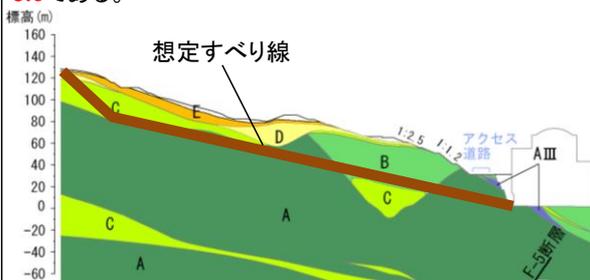
#### <アクセス道路断面②>

Ssに対する動的解析による最小すべり安全率は、**3.0**である。

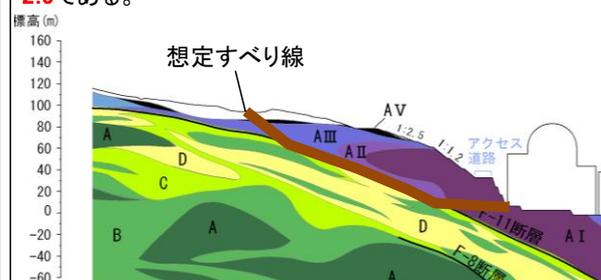
#### <アクセス道路断面③>

Ssに対する動的解析による最小すべり安全率は、**2.5**である。

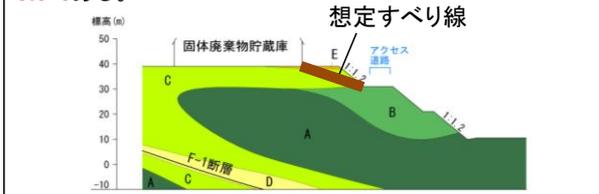
#### <アクセス道路断面④>

Ssに対する動的解析による最小すべり安全率は、**3.9**である。

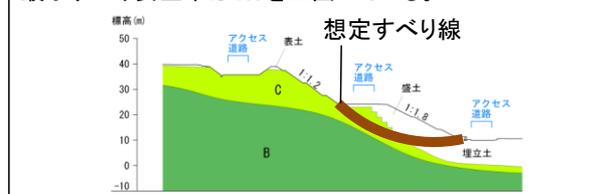
#### <アクセス道路断面⑤>

Ssに対する動的解析による最小すべり安全率は、**1.2**であり、Ssよりさらに大きい地震動に対しても、最小すべり安全率は1.0を上回っている。

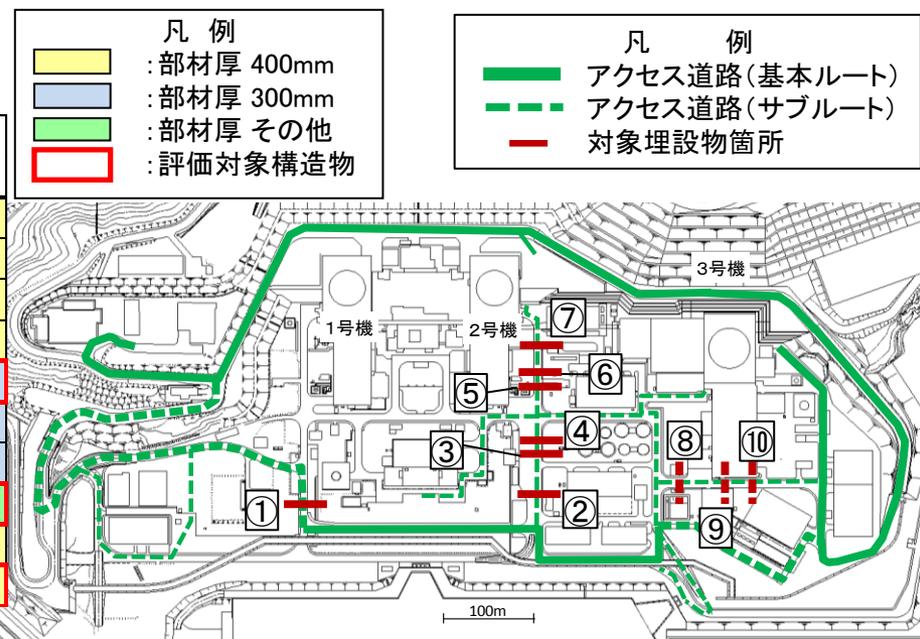
番号	地中埋設構造物	土被り(m)	部材厚さ(mm)		内空寸法(m)		備考
			側壁	頂版	幅(内径)	高さ	
①	1号機ケーブルダクト	1.9	400	400	2.50	2.50	⑩より内空断面が小さい
②	1号機ケーブルダクト	1.9	400	400	2.00	2.00	⑩より内空断面が小さい
③	2号機配管ダクト	0.9	400	400	2.90	2.00	⑩より内空断面が小さい
④	2号機原子炉補機冷却放水路	2.1	400	400	1.50	1.80	⑩より内空断面が小さい
⑤	2号機ケーブルダクト	2.1	300	300	1.50	2.00	評価対象構造物
⑥	2号機ケーブルダクト	2.1	300	300	1.50	2.00	⑤と同じ
⑦	2号機配管ダクト	1.0	300	300	1.30	1.80	⑤より内空断面が小さい
⑧	3号機原子炉補機冷却放水路	1.3	150	170	1.80	1.50	評価対象構造物
⑨	3号機配管ダクト	1.2	400	400	3.05	2.62	⑩より内空断面が小さい
⑩	3号機配管ダクト	1.5	400	400	2.90	2.85	評価対象構造物

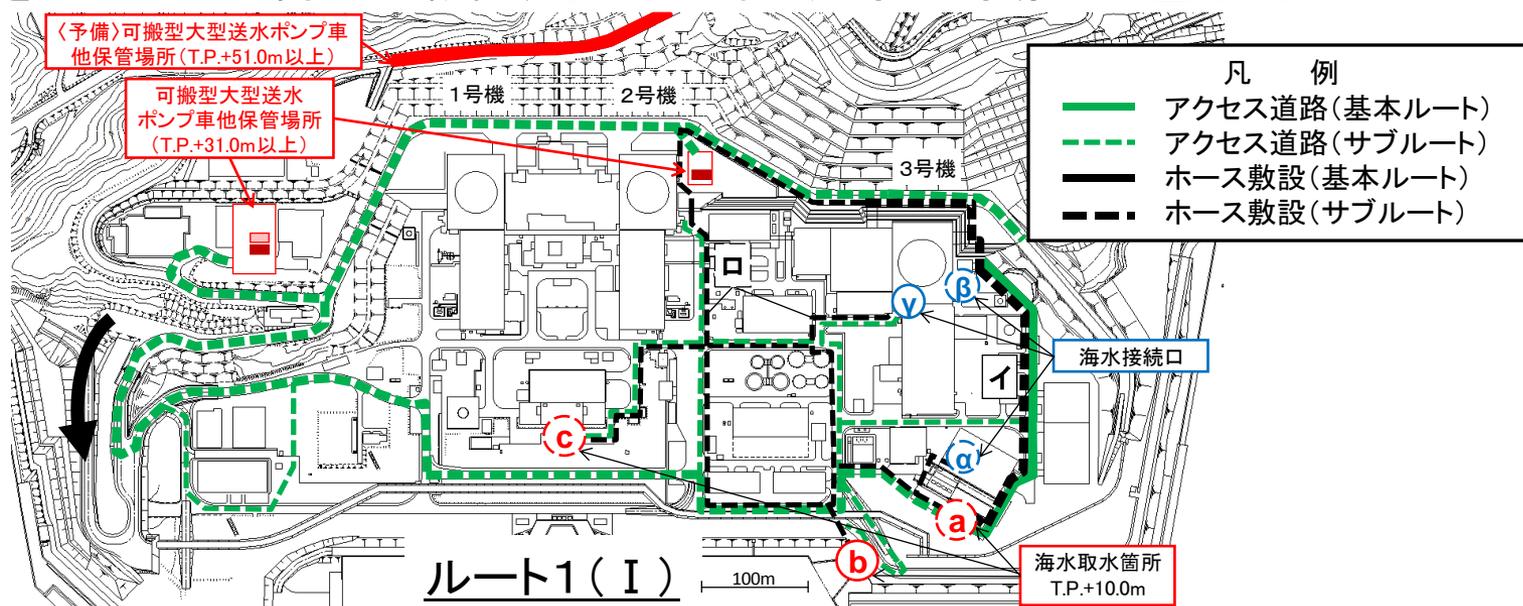
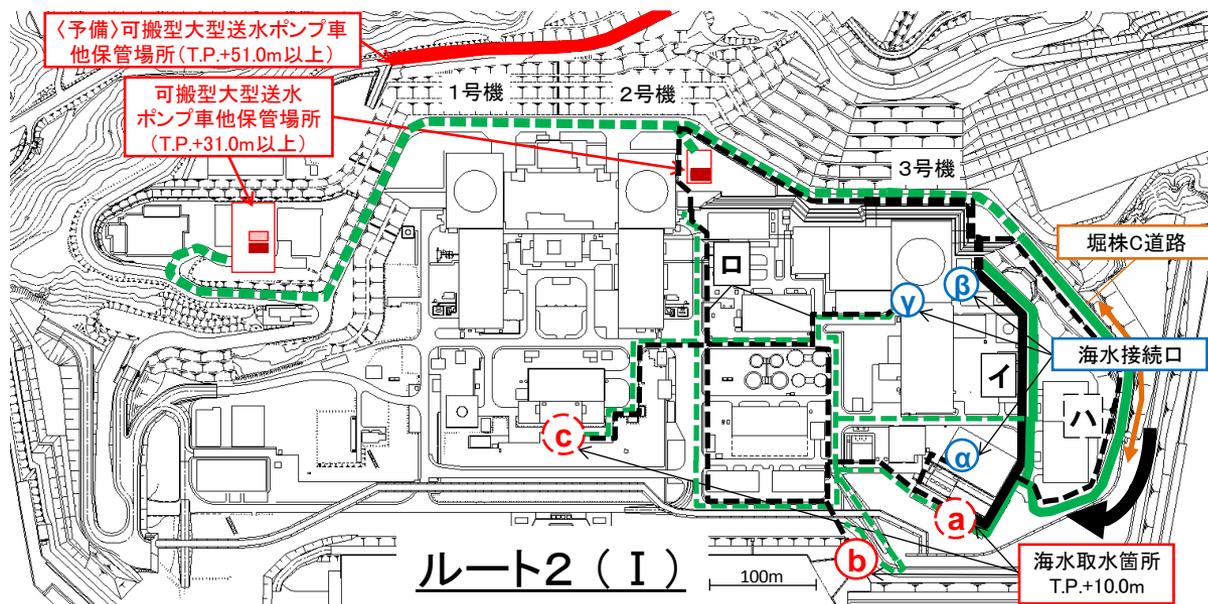
### 2. 防潮堤をT.P.+12.0mの高さまで設置する平成25年11月時点(時期Ⅰ)の屋外アクセスルート

- 時期Ⅰで想定される屋外アクセスルートのケースは、以下のとおり。

ルート	ケース	海水取水箇所	ホース敷設ルート
1: 茶津側 (左側)回り	基本	3号機スクリーン室(a)	3号機原子炉建屋東側(イ)
	サブ1		2号機原子炉建屋東側(ロ)
	サブ2	3号機取水口立坑(b)	3号機原子炉建屋東側(イ)
	サブ3		2号機原子炉建屋東側(ロ)
	サブ4		2号機原子炉建屋東側(ロ)
2: 堀株側 (右側)回り	基本	3号機スクリーン室(a)	3号機原子炉建屋東側(イ)
	サブ1		堀株C道路(ハ T.P.+32.8m⇔T.P.+10.0m)
	サブ2	2号機原子炉建屋東側(ロ)	
	サブ3	3号機取水口立坑(b)	3号機原子炉建屋東側(イ)
	サブ4		堀株C道路(ハ T.P.+32.8m⇔T.P.+10.0m)
	サブ5		2号機原子炉建屋東側(ロ)
	サブ6		2号機原子炉建屋東側(ロ)

- T.P.+31.0 m盤への海水供給のため、3号機原子炉建屋東側(イ)または堀株C道路(ハ)にホースを敷設する場合、同ルートでホースを敷設し、循環水ポンプ建屋(α)またはディーゼル発電機建屋(β)の海水接続口にホースを接続する。
- T.P.+31.0 m盤への海水供給のため、2号機原子炉建屋東側(ロ)にホースを敷設する場合、海水取水箇所から総合管理事務所東側を通り、3号機原子炉建屋の海水接続口(γ)にホースを接続する。

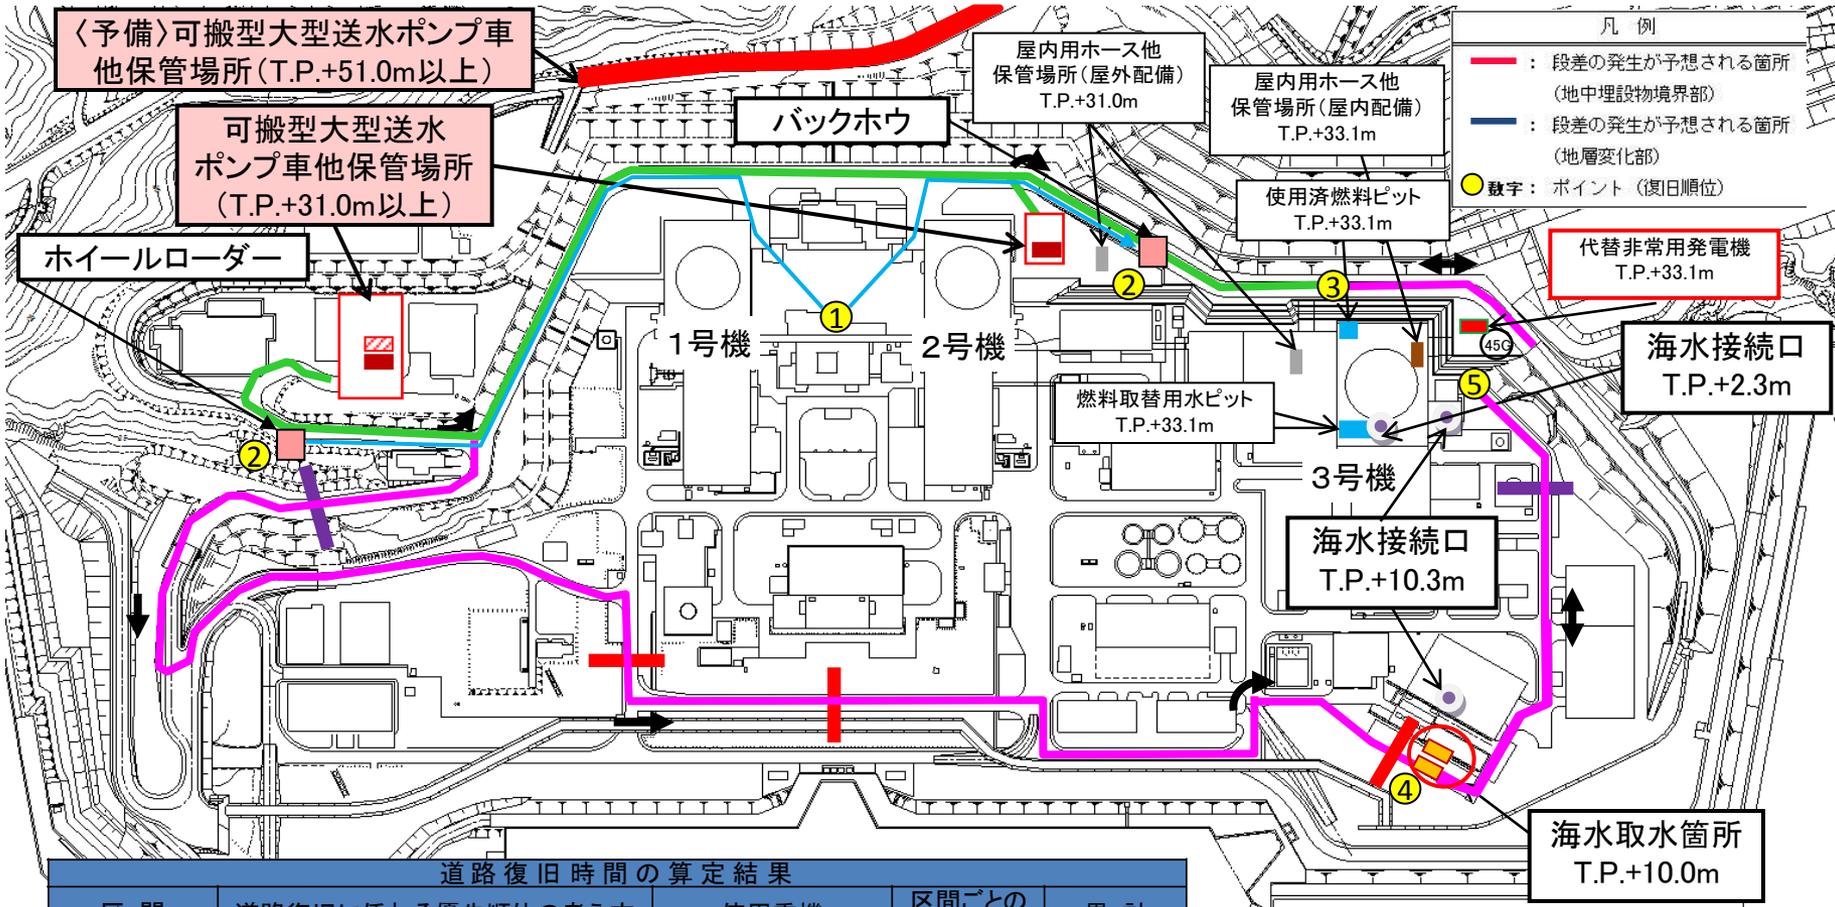
道路復旧時間の算定結果

- 防潮堤をT.P.+12.0mの高さまで設置する平成25年11月時点(時期I)のアクセスルートの復旧時間を検討した結果、ルート1(I)基本の復旧時間は149分である。
- また、一部の盛土部において、すべりが生じた場合、復旧時間は224分である。

区間	道路復旧に係わる優先順位の考え方	使用重機	区間ごとの復旧時間	累計
①→②	所定の重機へ徒歩移動	ホイールローダーへ	10分	10分
		バックホウへ	7分	7分
②→③	給水機材の敷設ルート確保	ホイールローダー	21分	31分
		バックホウ	21分	28分
③→④→⑤	3号機への海水給水ルート確保	ホイールローダー	59分	90分
		バックホウ	121分	149分

- 屋外アクセスルートは、移動時間及びがれき等の撤去、段差の解消作業に要する復旧時間として、防潮堤をT.P.+12.0mの高さまで設置する平成25年11月時点(時期Ⅰ)において3時間以内、防潮堤をT.P.+16.5mの高さまで設置する平成26年12月時点(時期Ⅱ)において2.5時間程度で完了すると評価できることから、アクセス性に問題はない。

また、一部の盛土部ですべりが生じたとしても、平成25年11月時点(時期Ⅰ)において4時間以内、防潮堤をT.P.+16.5mの高さまで設置する平成26年12月時点(時期Ⅱ)において3.5時間以内で完了すると評価できることから、アクセス性に問題はない。
