# 泊発電所3号機 可搬型重大事故等対処設備 保管場所及び アクセスルートについて

平成25年10月29日  
北海道電力株式会社

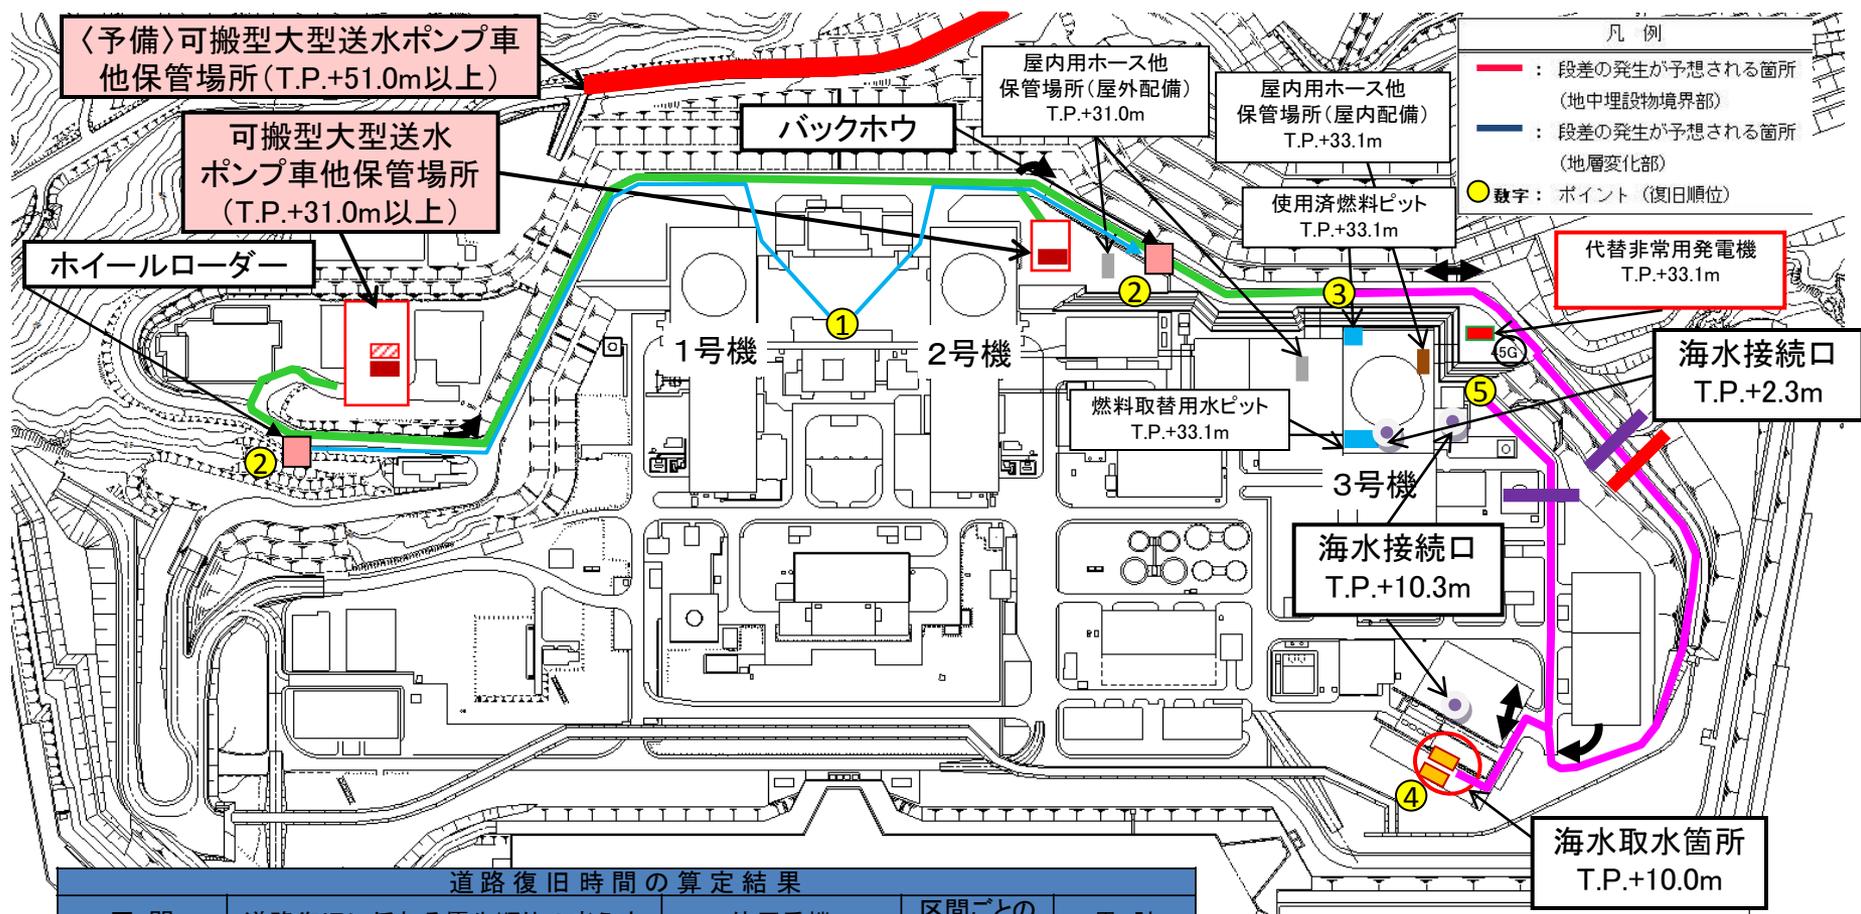
- 防潮堤をT.P.+12.0mの高さまで設置する平成25年11月時点(時期I)のアクセスルートの復旧時間を検討した結果、ルート2(I)基本の復旧時間は89分である。

区間	道路復旧に係わる優先順位の考え方	使用重機	区間ごとの復旧時間	累計
①→②	所定の重機へ徒歩移動	ホイールローダーへ	10分	10分
		バックハウへ	7分	7分
②→③	給水機材の敷設ルート確保	ホイールローダー	29分	39分
		バックハウ	3分	10分
③→④→⑤	3号機への海水給水ルート確保	ホイールローダー	22分	61分
		バックハウ	79分	89分

- 屋外アクセスルートは、移動時間及びがれき等の撤去、段差の解消作業に要する復旧時間として、防潮堤をT.P.+12.0mの高さまで設置する平成25年11月時点(時期Ⅰ)において3時間以内、防潮堤をT.P.+16.5mの高さまで設置する平成26年12月時点(時期Ⅱ)において2.5時間程度で完了すると評価できることから、アクセス性に問題はない。

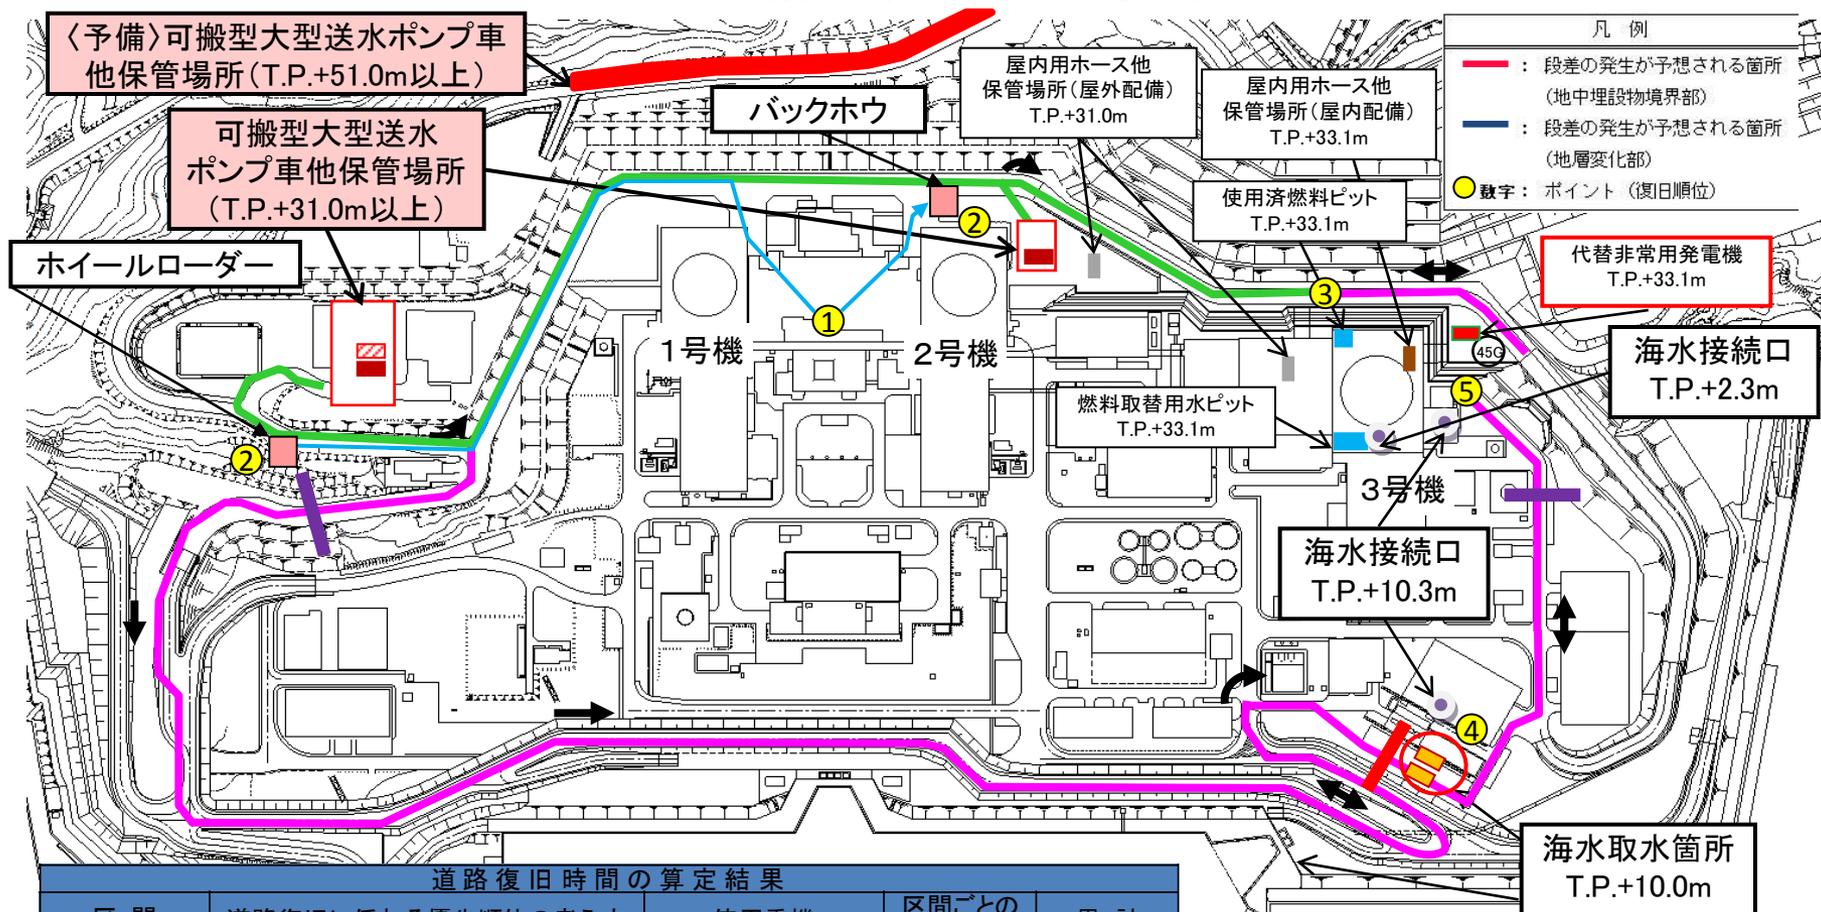
道路復旧時間の算定結果

- 防潮堤をT.P.+16.5mの高さまで設置する平成26年12月時点(時期Ⅱ)のアクセスルート復旧時間を検討した結果、ルート1(Ⅱ)基本の復旧時間は119分である。
- また、一部の盛土において、すべりが生じた場合、復旧時間は194分である。

区間	道路復旧に係わる優先順位の考え方	使用重機	区間ごとの復旧時間	累計
①→②	所定の重機へ徒歩移動	ホイールローダーへ	10分	10分
		バックホウへ	5分	5分
②→③	給水機材の敷設ルート確保	ホイールローダー	21分	31分
		バックホウ	13分	18分
③→④→⑤	3号機への海水給水ルート確保	ホイールローダー	60分	91分
		バックホウ	101分	119分

また、一部の盛土部ですべりが生じたとしても、平成25年11月時点(時期Ⅰ)において4時間以内、防潮堤をT.P.+16.5mの高さまで設置する平成26年12月時点(時期Ⅱ)において3.5時間以内で完了すると評価できることから、アクセス性に問題はない。

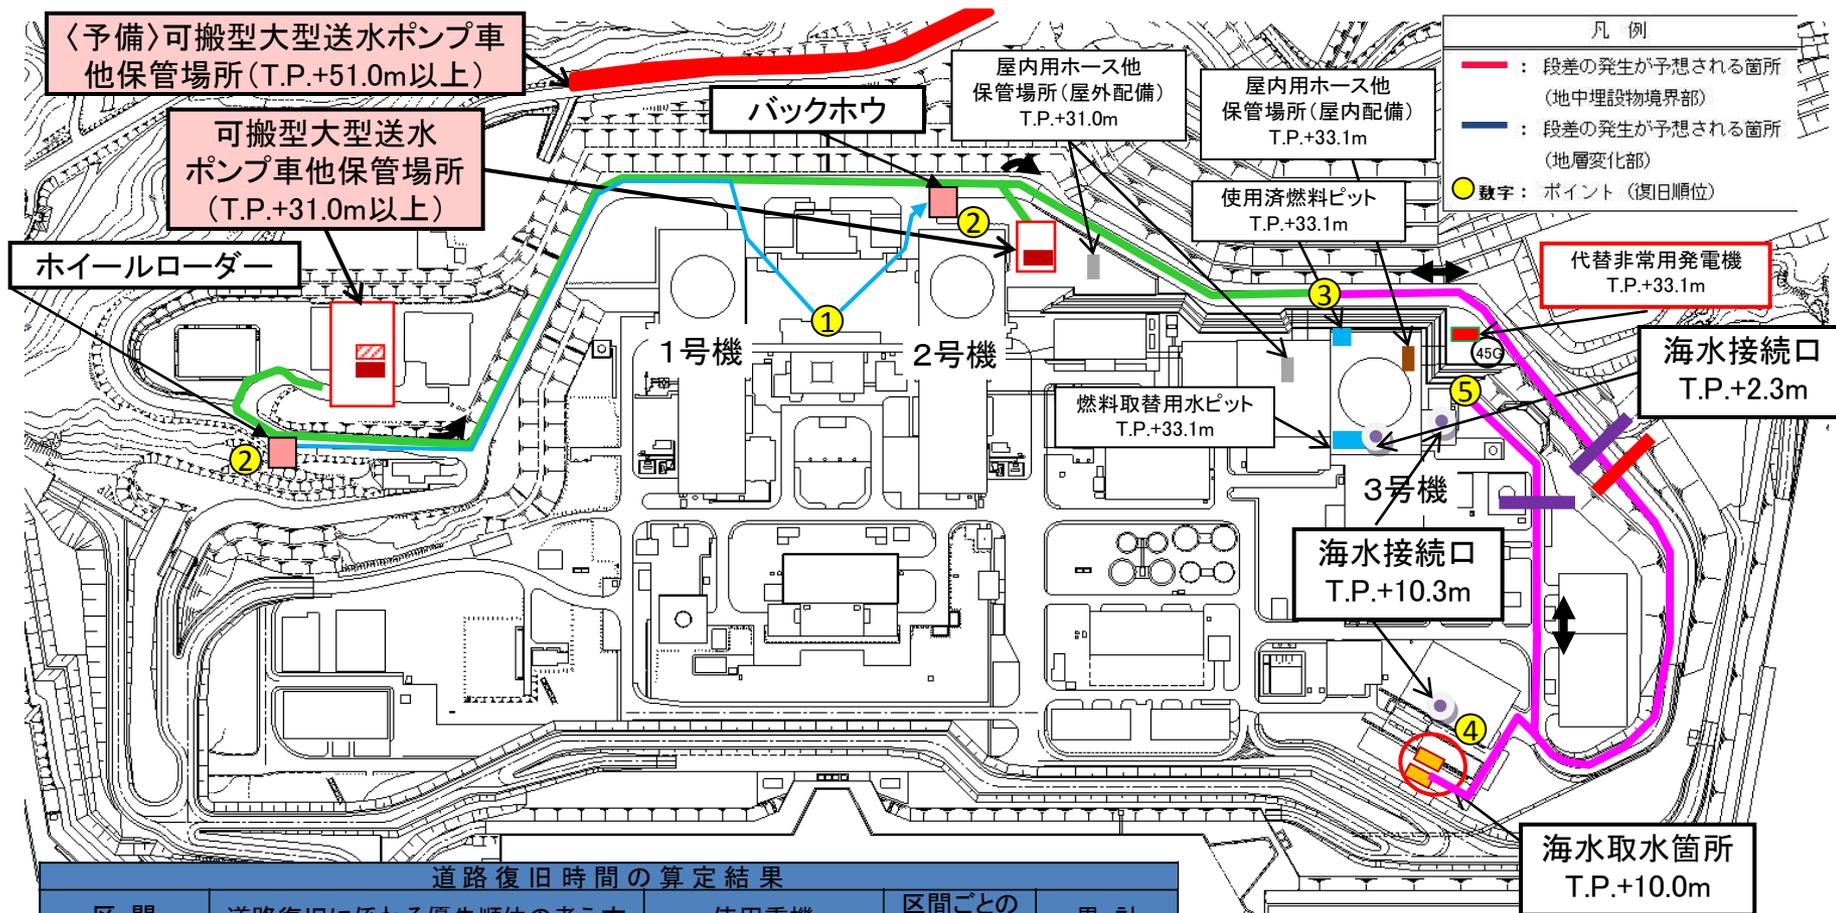
- 防潮堤をT.P.+16.5mの高さまで設置する平成26年12月時点(時期Ⅱ)のアクセスルート復旧時間を検討した結果、ルート2(Ⅱ)基本の復旧時間は97分である。

区間	道路復旧に係わる優先順位の考え方	使用重機	区間ごとの復旧時間	累計
①→②	所定の重機へ徒歩移動	ホイールローダーへ	10分	10分
		バックホウへ	5分	5分
②→③	給水機材の敷設ルート確保	ホイールローダー	21分	31分
		バックホウ	13分	18分
③→④→⑤	3号機への海水給水ルート確保	ホイールローダー	24分	55分
		バックホウ	79分	97分

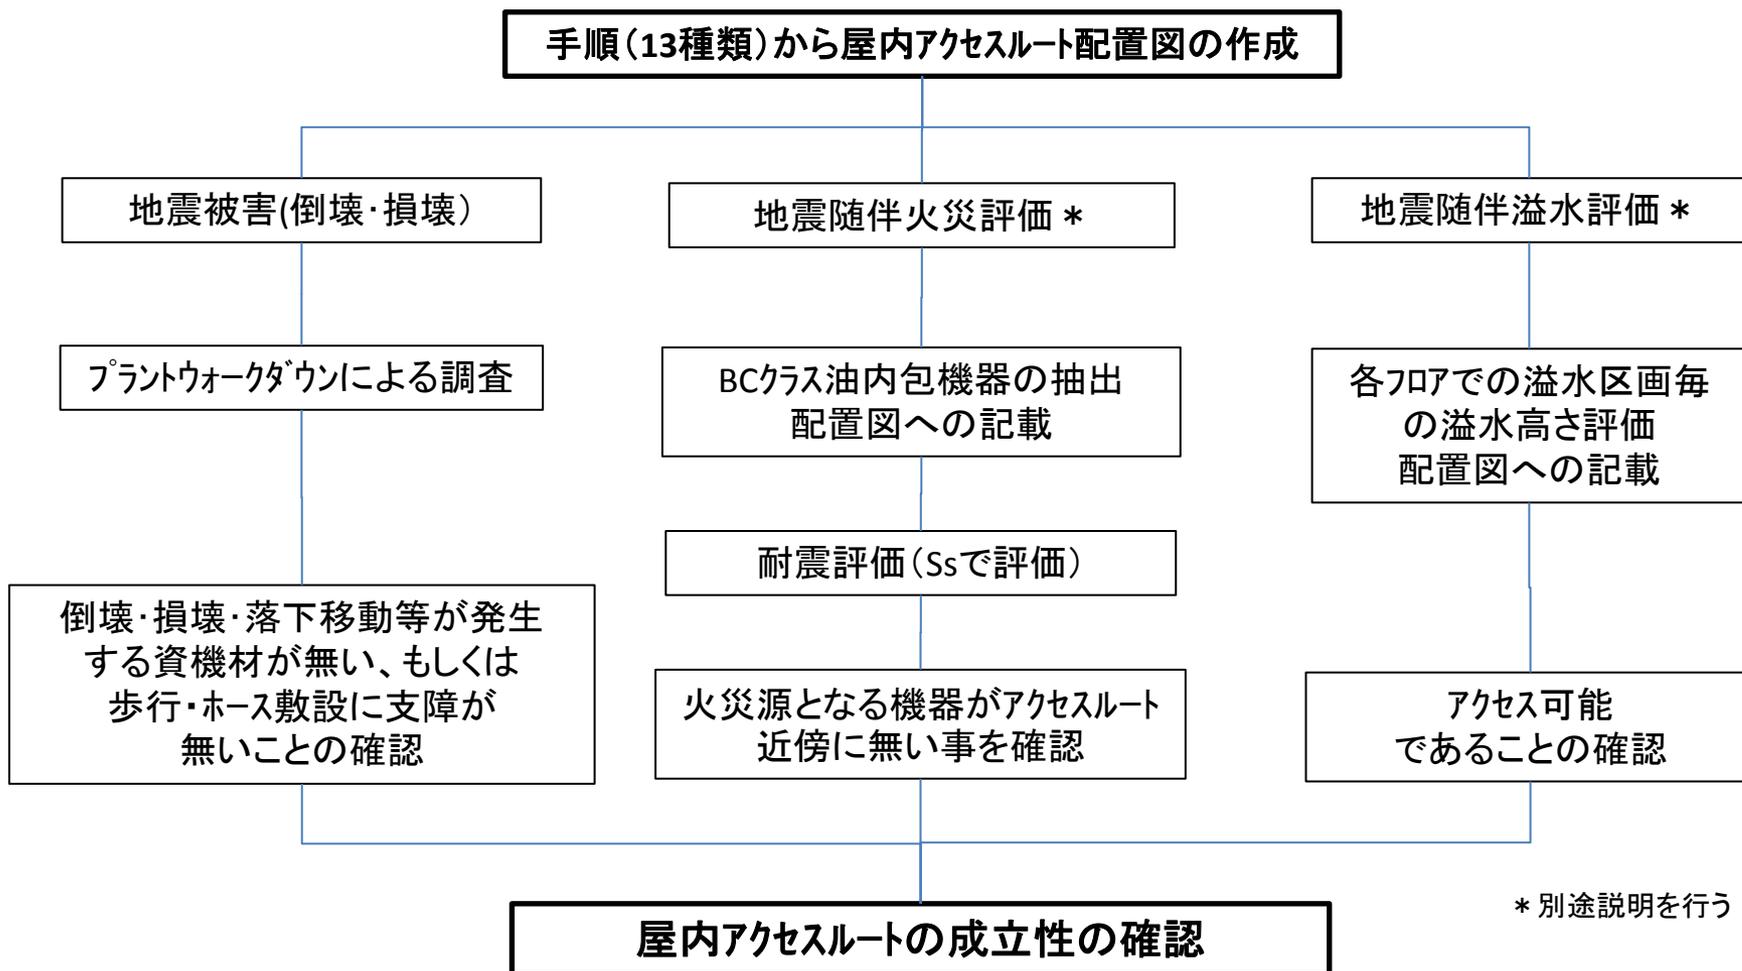
### ● 屋内アクセスルート評価フロー

- 各評価事故シーケンスの対応に必要な手順(13種類:次ページ参照)毎に用いる屋内アクセスルートについてプラントウォークダウンを実施し、地震により倒壊・損壊・落下・移動等が発生することにより、操作・歩行が困難な場所が発生しないこと及びホース敷設が困難になる場所が発生しないことを確認する。

- 各評価事故シーケンスの対応に必要な手順(13種類:次ページ参照)毎に用いる屋内アクセスルート近傍にあるBCクラス油内包機器を抽出した上で耐震評価(Ssで評価)を実施し、火災源となる機器が屋内アクセスルート近傍に無いことを確認する。

- 各評価事故シーケンスの対応に必要な手順(13種類:次ページ参照)毎に用いる屋内アクセスルートの内部溢水高さ評価結果から通行可能が可能な溢水高さであることを確認する。

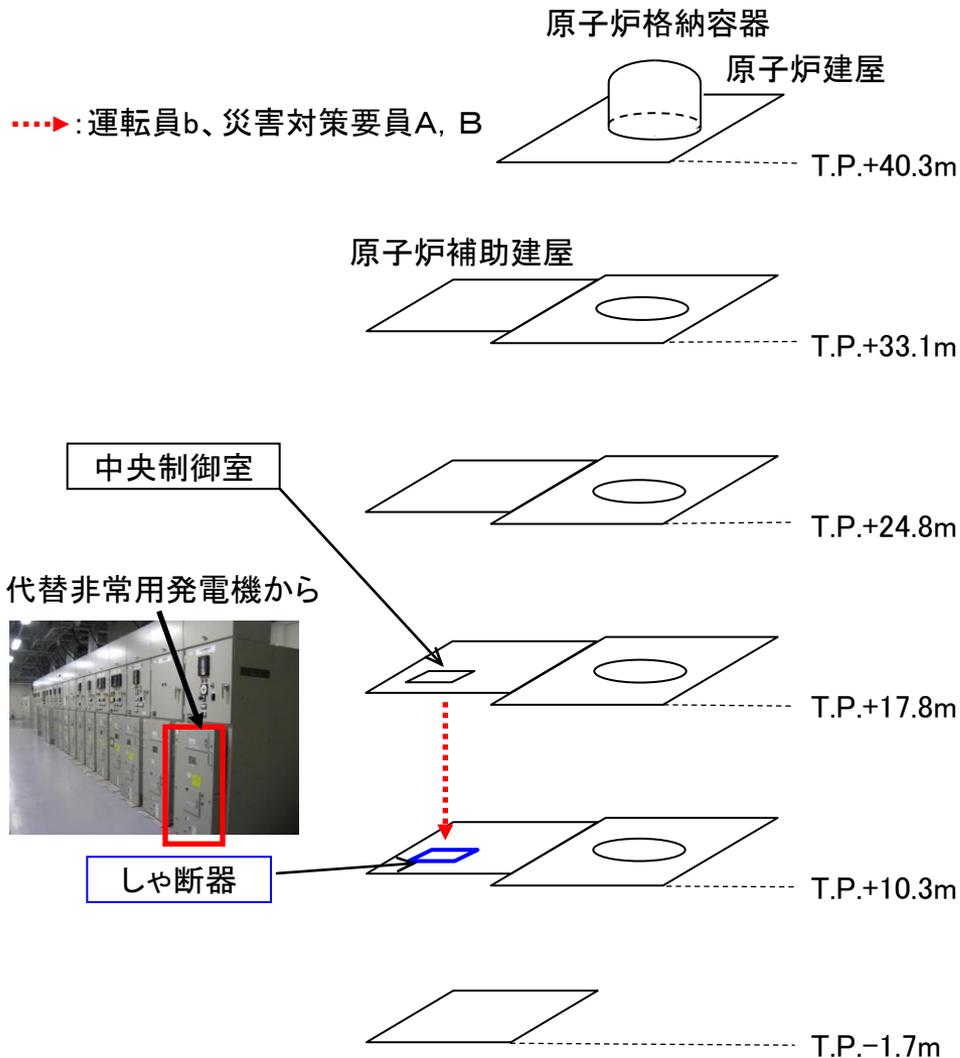
#### ● 手順1: 電源確保(1/2)

①中央制御室

②中央制御室からA-F階段へ

③A-F階段入口扉へ

④A-F階段

⑤A-F階段にてT.P.10.3mへ移動

⑥安全補機開閉器室入口扉

⑦安全補機開閉器室①

⑧安全補機開閉器室②

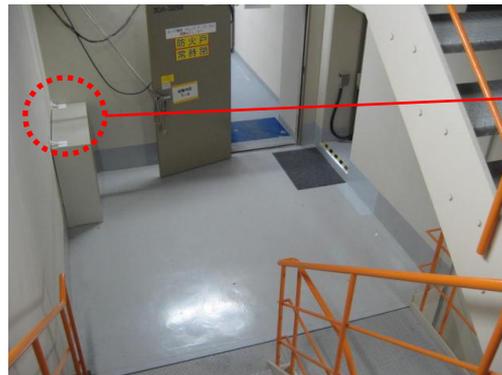
アクセスルート④～⑥  
A-F階段

- 手順1:電源確保(2/2)
  - 地震による資機材の倒壊・損壊により、アクセス性に影響を与えることはない。
  - アクセスルート④～⑥のA-F階段の靴棚は転倒防止処置を実施しており、アクセス性に問題はない。また、仮に転倒しても避けて通ることが可能である。

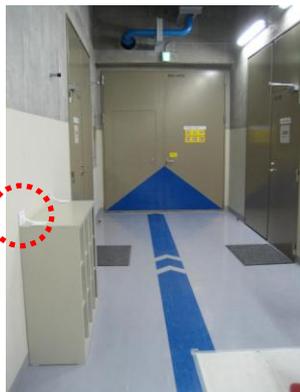
アクセスルート②～③  
原子炉補助建屋から原子炉建屋への境界扉

- 地震による資機材の倒壊・損壊により、アクセス性に影響を与えることはない。
- アクセスルート②～③の原子炉補助建屋から原子炉建屋への境界扉付近設置の靴棚は転倒防止処置を実施しており、アクセス性に問題はない。また、仮に転倒しても避けて通ることが可能である。

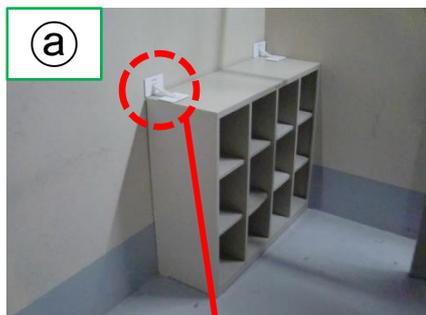
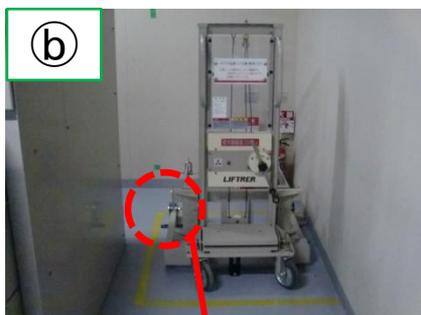
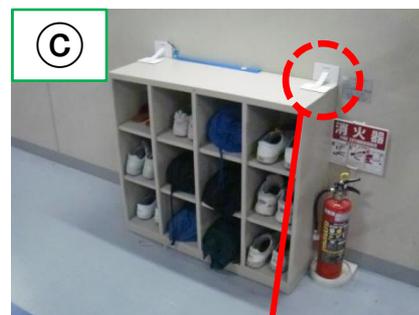
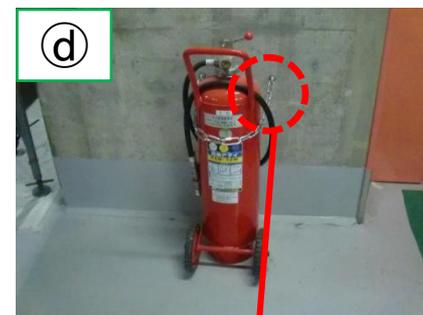
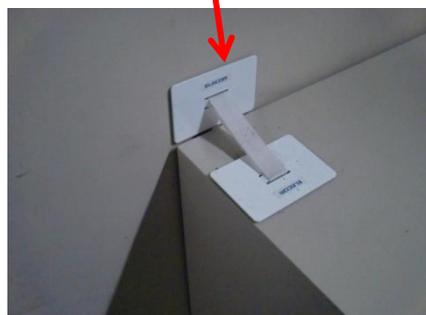
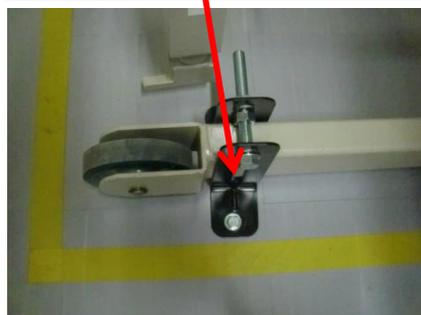
1. アクセスルート周辺の機器が地震による影響が無いことを確認した。  
・アクセスルート周辺に設置されている靴箱やVTユニット用リフター等は、転倒防止処置をしておりアクセス性に問題なし。また、仮に転倒しても避けてアクセスする事が可能。

靴箱  
安全補機開閉器室前階段室  
(T.P.10.3m)

VTユニット用リフター  
安全補機開閉器室(T.P.10.3m)

靴箱  
原子炉補助建屋通路(T.P.10.3m)

大型消火器  
原子炉建屋通路(T.P.10.3m)

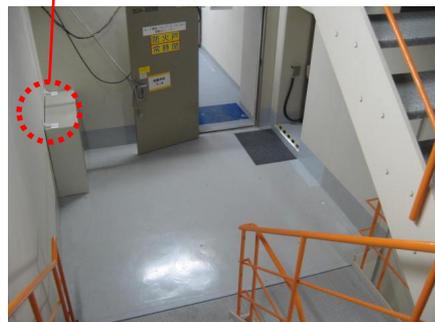
アクセスルート④～⑤  
A-F階段

- 地震による資機材の倒壊・損壊により、アクセス性に影響を与えることはない。
- I. アクセスルート④～⑤のA-F階段の靴棚は転倒防止処置を実施しており、アクセス性に問題はない。また、仮に転倒しても避けて通ることが可能である。
- アクセスルート⑥～⑦の原子炉補助建屋から原子炉建屋への境界扉付近設置の靴棚は転倒防止処置を実施しており、アクセス性に問題はない。また、仮に転倒しても避けて通ることが可能である。

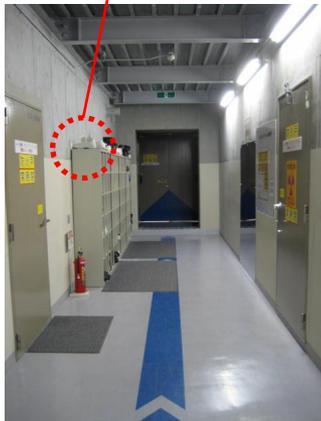
アクセスルート③～④  
原子炉補助建屋内通路

- 地震による資機材の倒壊・損壊により、アクセス性に影響を与えることはない。
- アクセスルート③～④の原子炉補助建屋内通路の靴棚は転倒防止処置を実施しており、アクセス性に問題はない。また、仮に転倒しても靴棚手前右手の扉にアクセスするため、問題はない。

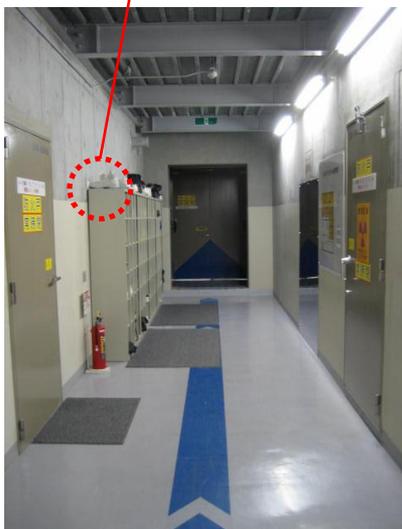
アクセスルート③～④  
原子炉補助建屋内通路

- 手順6:被ばく低減操作(アニュラス空気浄化ファンダンプ窒素供給)(2/2)
  - 地震による資機材の倒壊・損壊により、アクセス性に影響を与えることはない。
  - アクセスルート③～④の原子炉補助建屋内通路の靴棚は転倒防止処置を実施しており、アクセス性に問題はない。また、仮に転倒しても靴棚手前右手の扉にアクセスするため、問題はない。

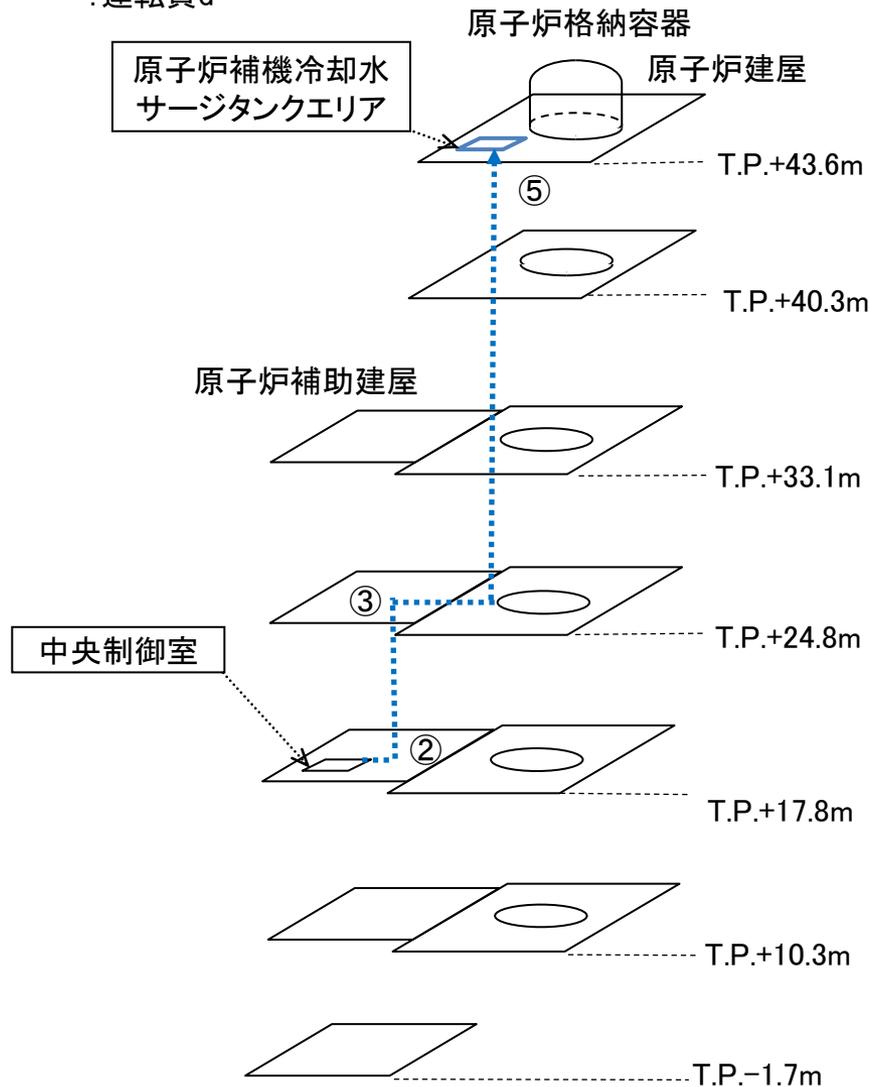
- 手順7: 格納容器自然対流冷却準備(補機冷却水サージタンク窒素加圧)(1/2)

...▶ : 運転員d

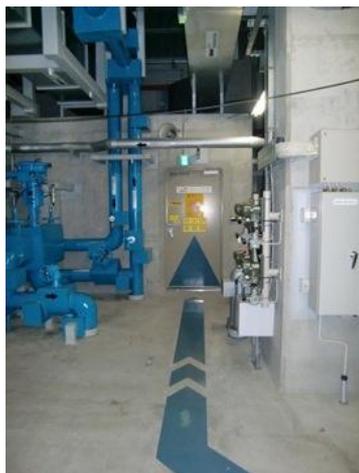
アクセスルート③  
補助建屋空調機械室

- 手順7:格納容器自然対流冷却準備(補機冷却水サージタンク窒素加圧)(2/2)
  - 地震による資機材の倒壊・損壊により、アクセス性に影響を与えることはない。

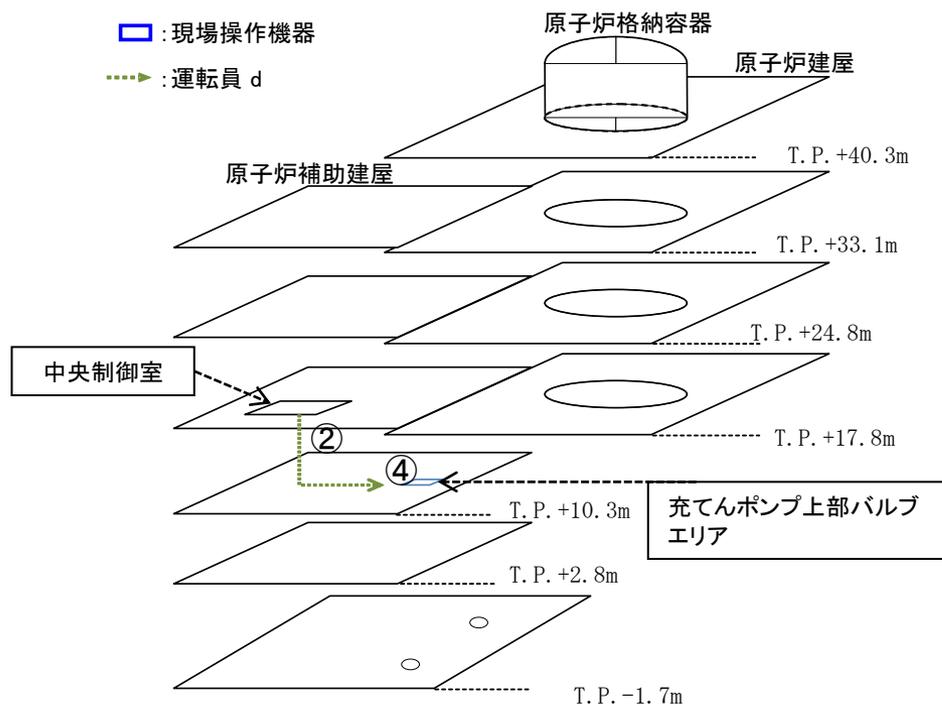
#### ● 手順8:代替再循環の準備(1/2)

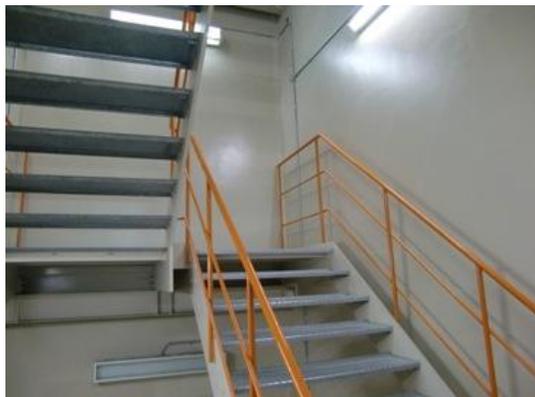
アクセスルート②  
A-D階段

- 地震による資機材の倒壊・損壊により、アクセス性に影響を与えることはない。

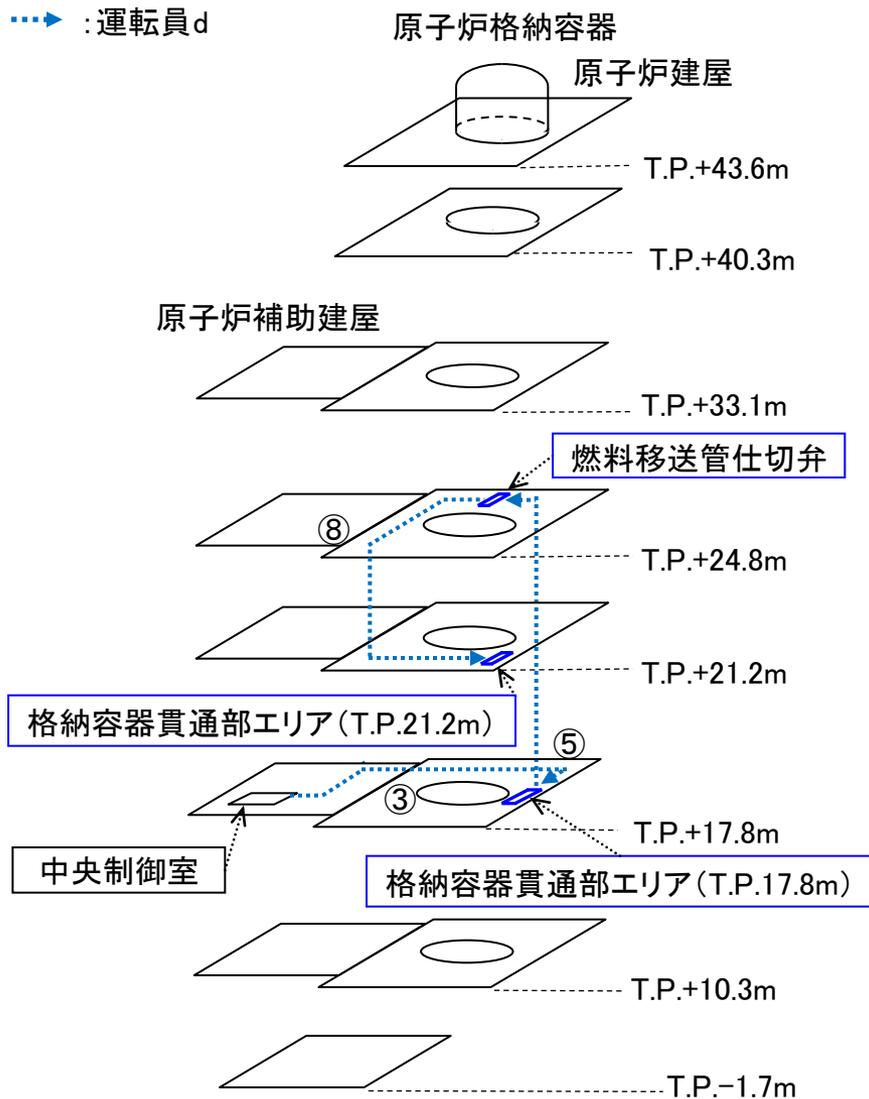
- 手順9: 格納容器エアロック扉及び格納容器隔離弁閉止(1/3)

#### アクセスルート1

..... : 運転員d

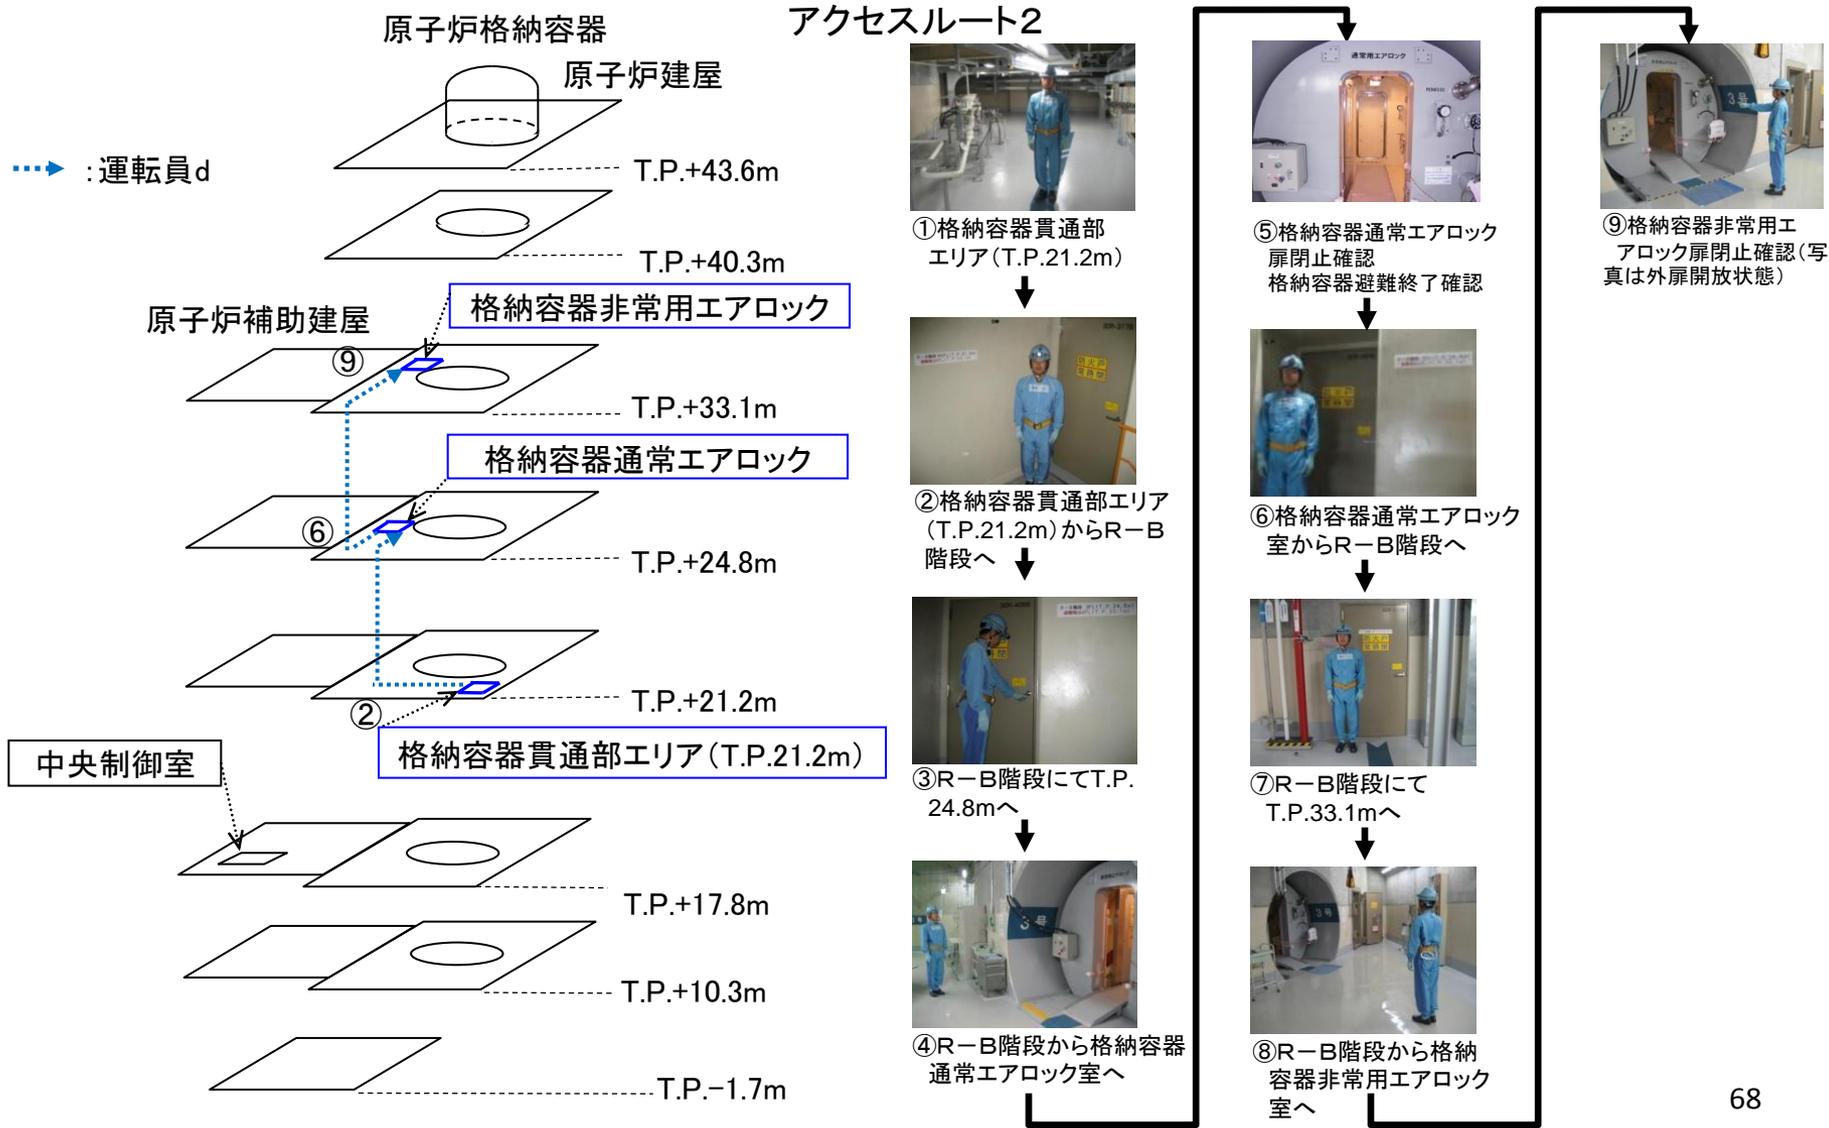
#### ● 手順9: 格納容器エアロック扉及び格納容器隔離弁閉止(2/3)

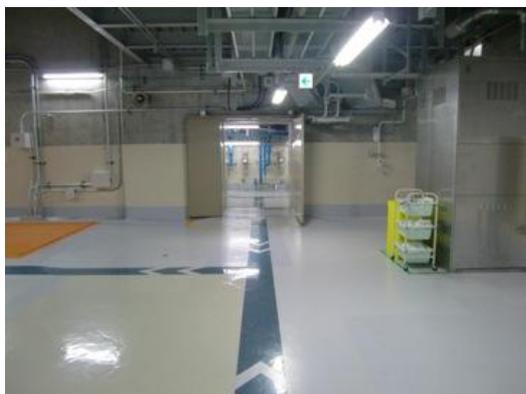
アクセスルート1-③  
原子炉補助建屋から原子炉建屋への境界扉

- 手順9: 格納容器エアロック扉及び格納容器隔離弁閉止(3/3)
  - 地震による資機材の倒壊・損壊により、アクセス性に影響を与えることはない。

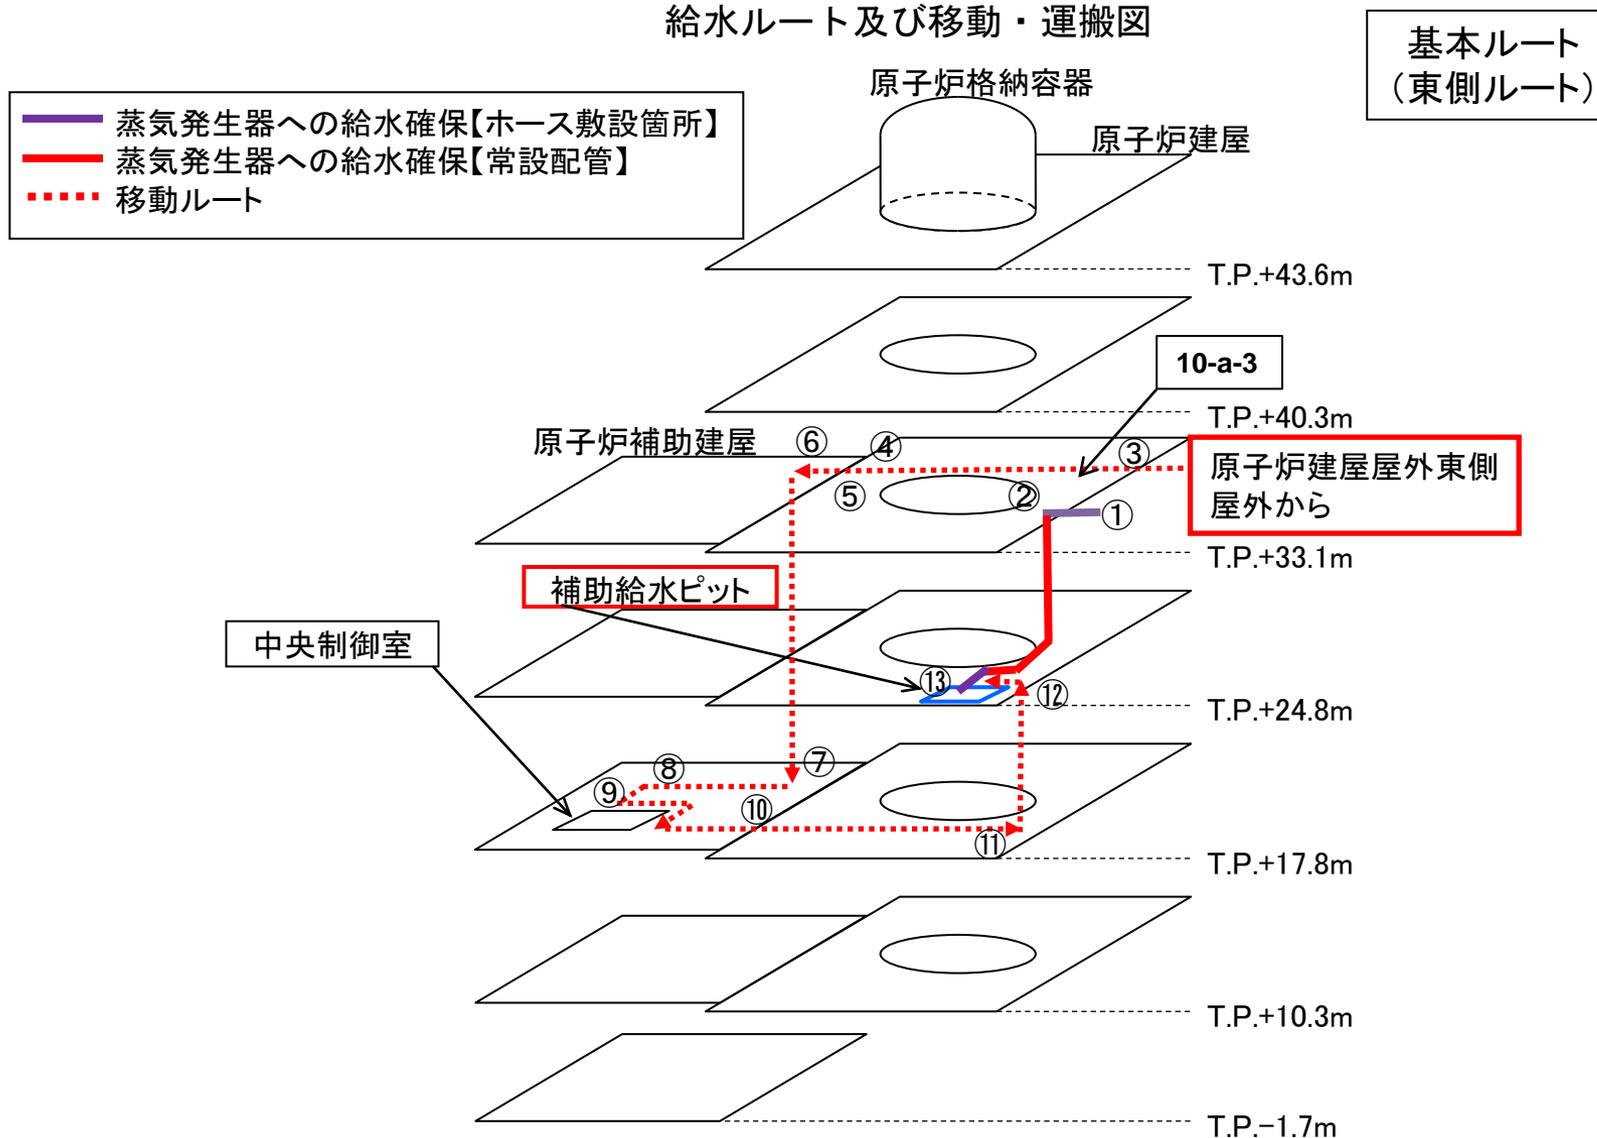
給水ルート及び移動・運搬図

- 手順10: 蒸気発生器への給水確保(海水)(1/10)

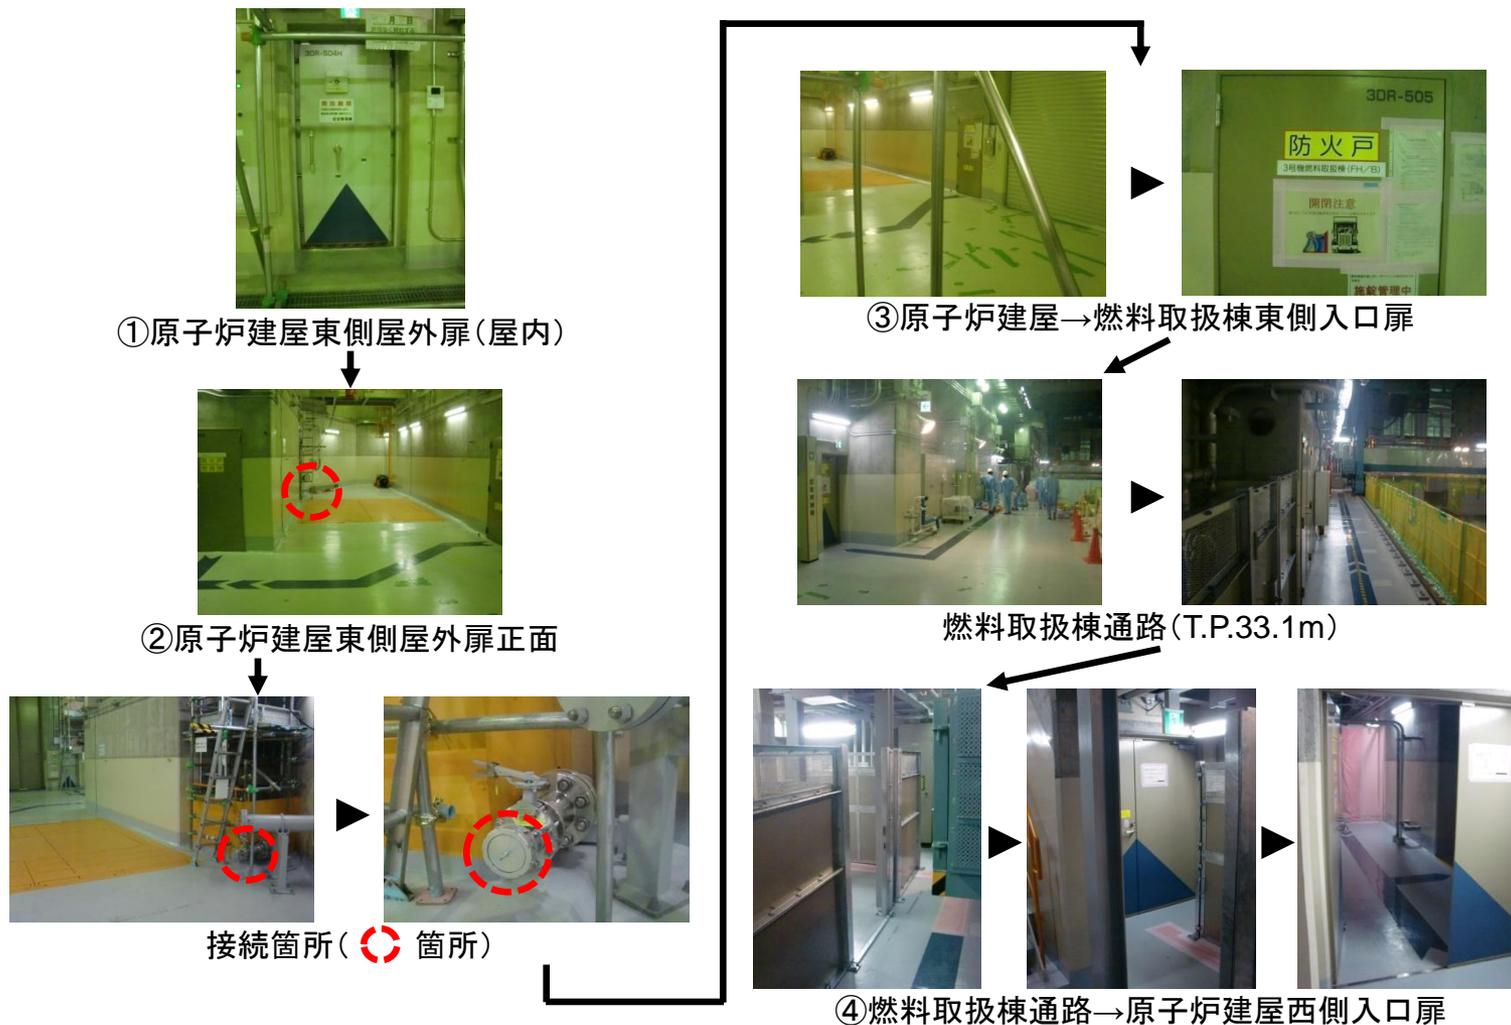
- 手順10: 蒸気発生器への給水確保(海水)(2/10)

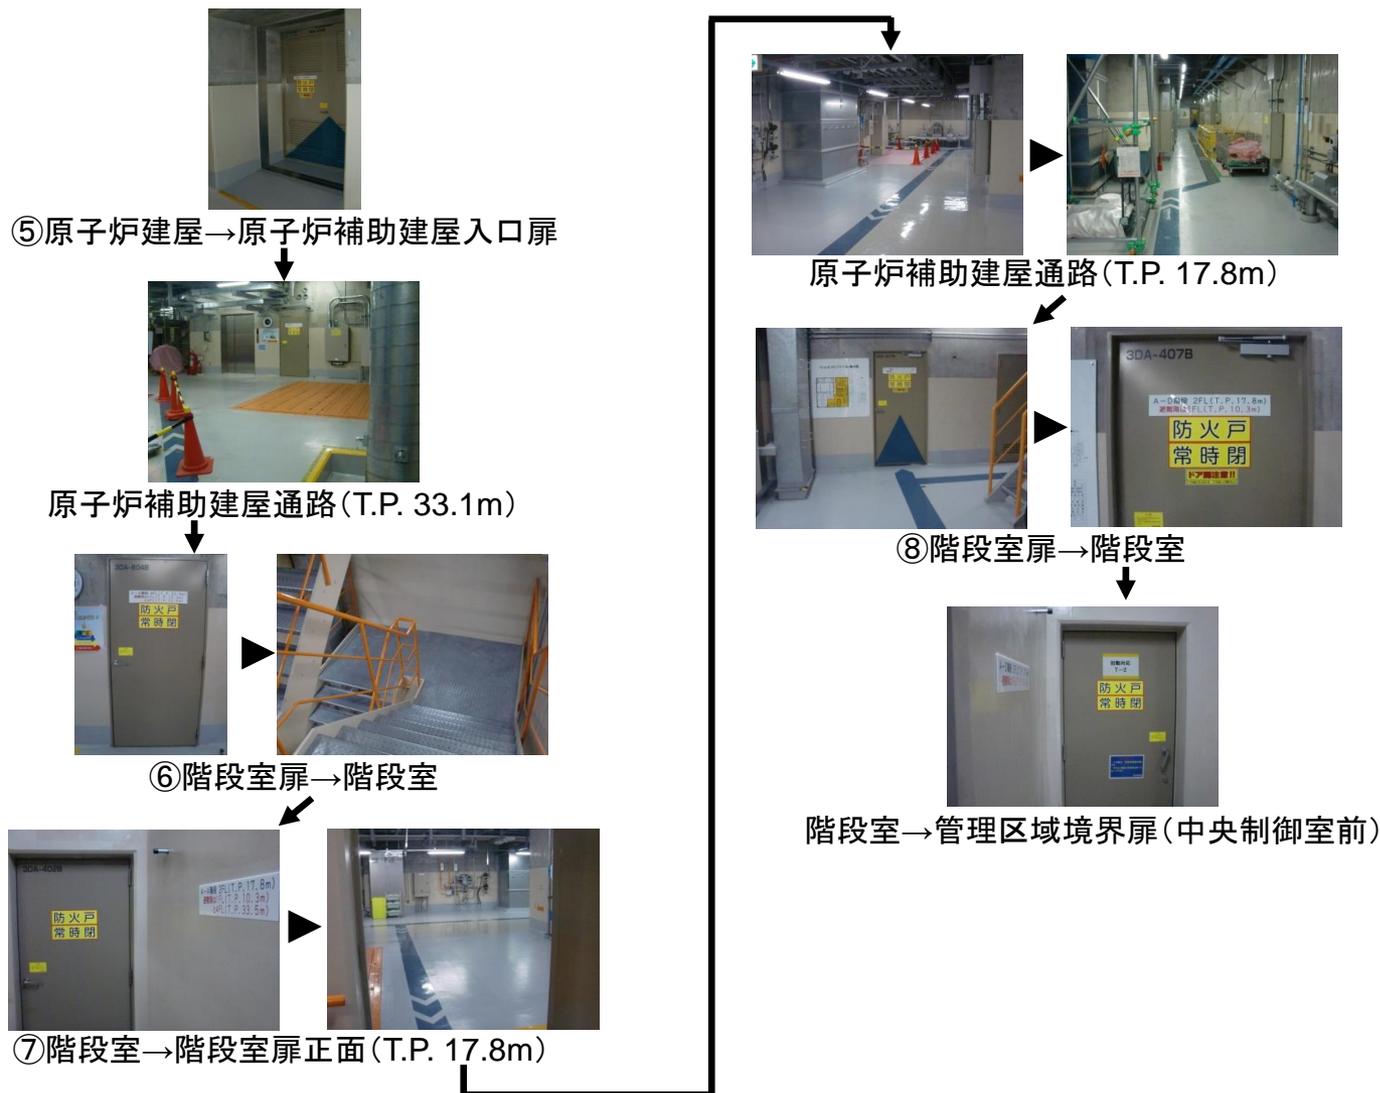
- 手順10: 蒸気発生器への給水確保(海水)(3/10)

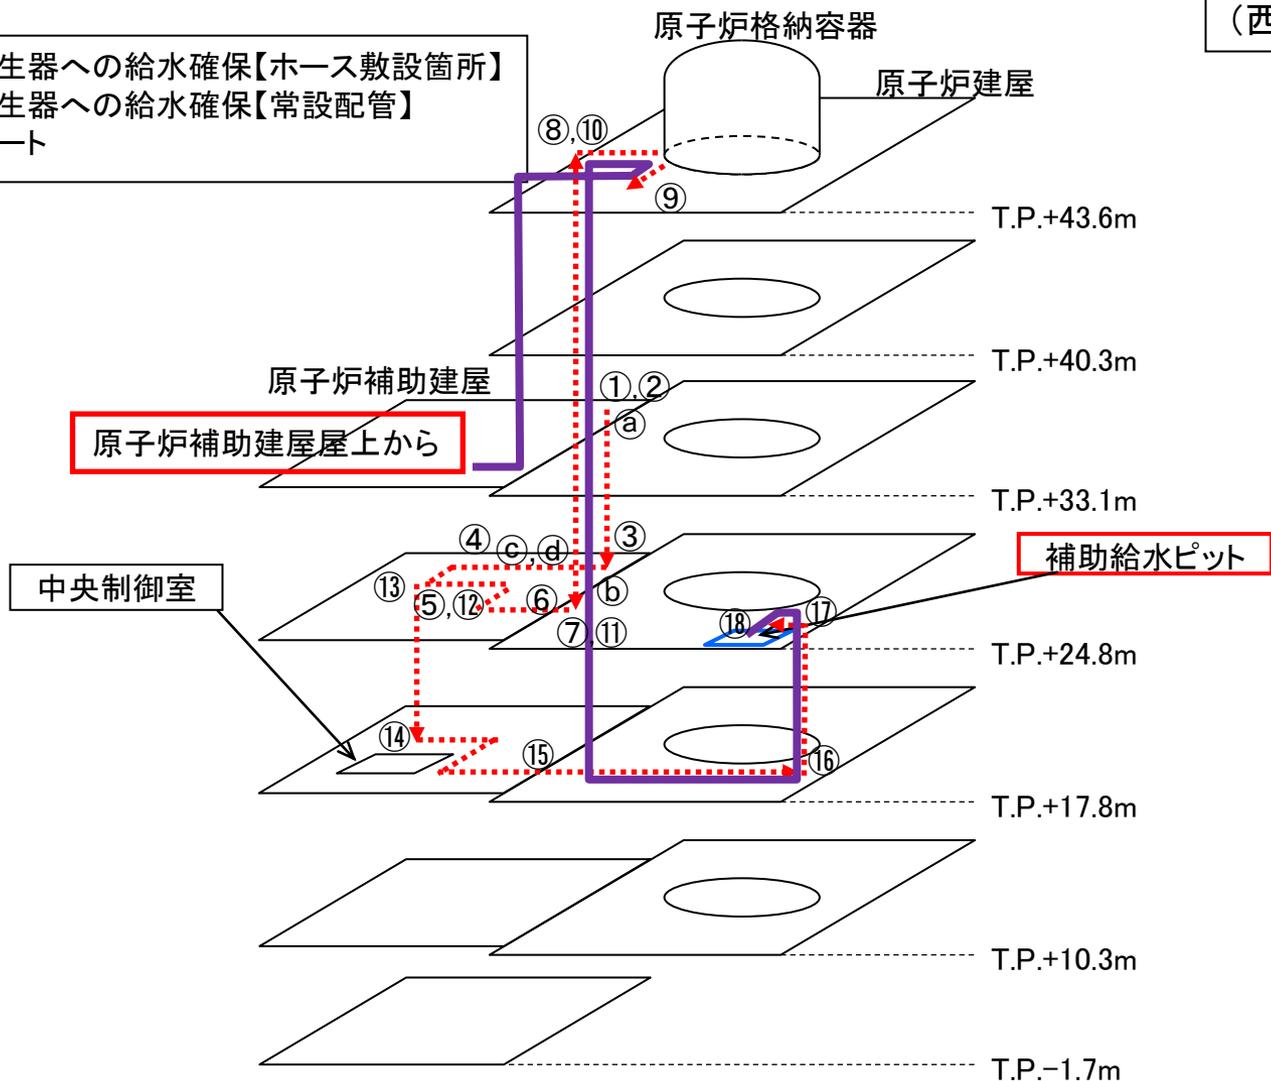
給水ルート及び移動・運搬図

- 蒸気発生器への給水確保【ホース敷設箇所】
- 蒸気発生器への給水確保【常設配管】
- ⋯ 移動ルート

参考ルート  
(西側ルート)

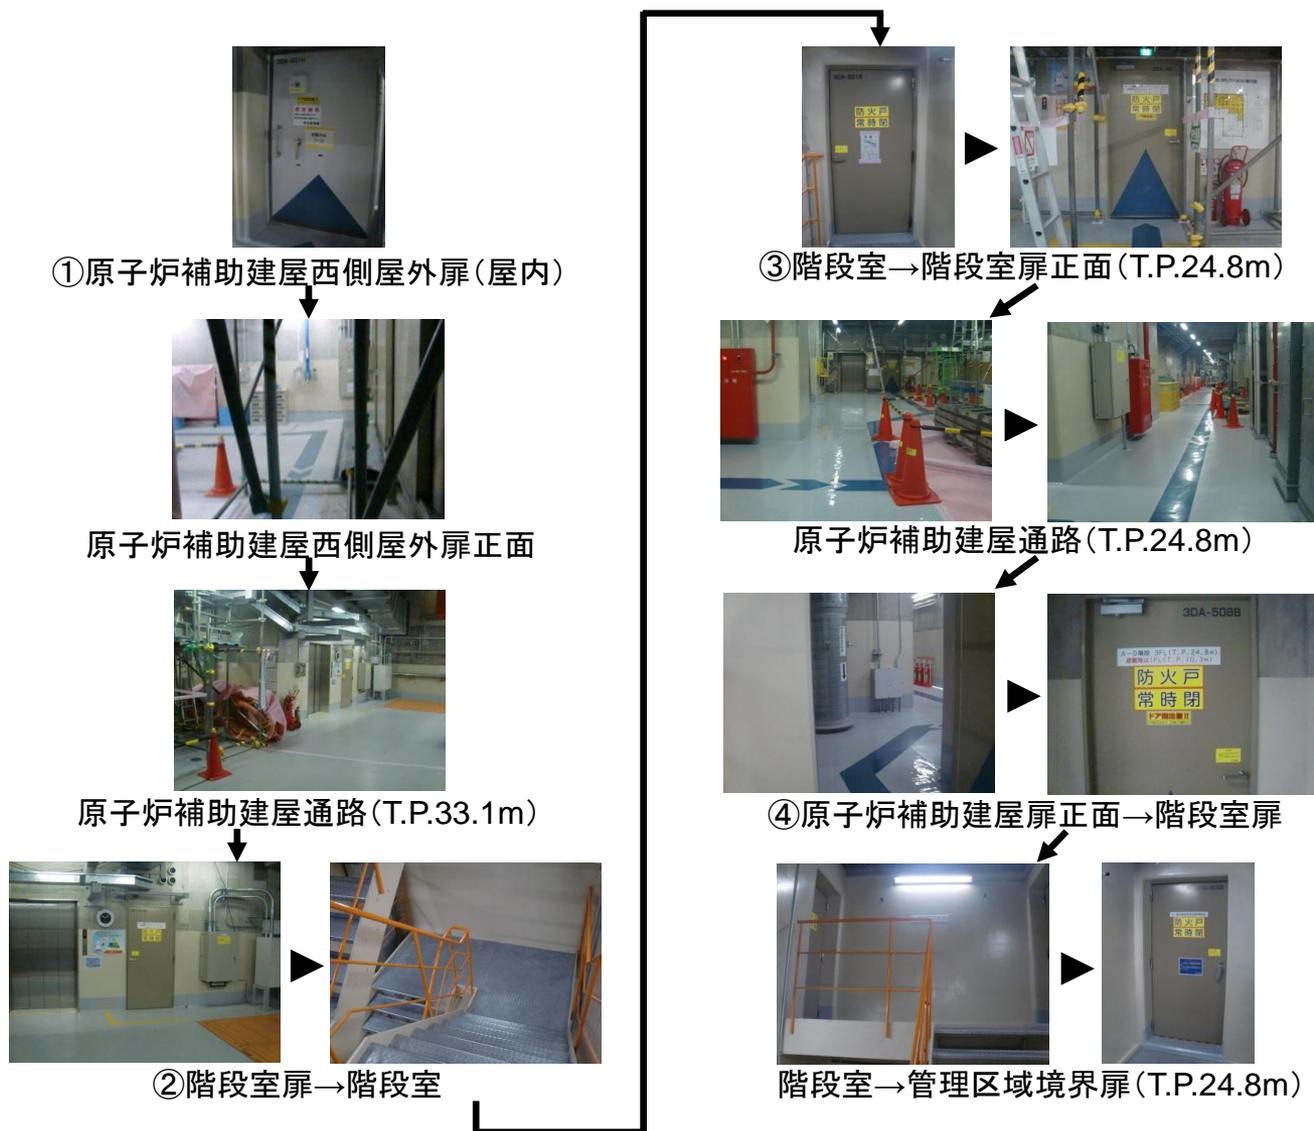
- 手順10: 蒸気発生器への給水確保(海水)(6/10)
