# 泊発電所3号機 可搬型重大事故等対処設備 保管場所及び アクセスルートについて

平成25年10月29日  
北海道電力株式会社

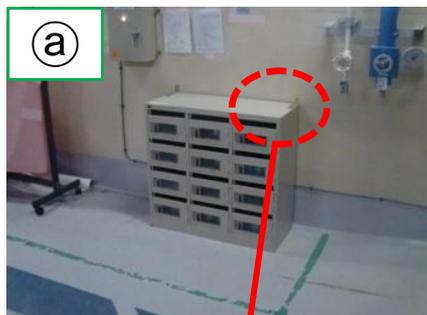
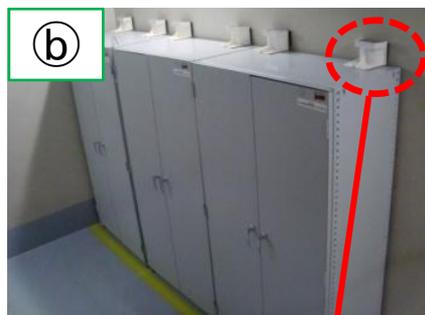
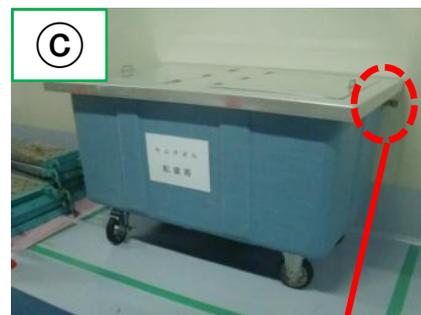
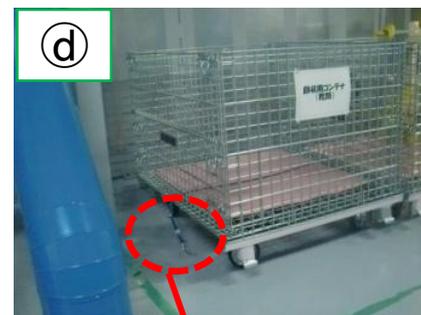
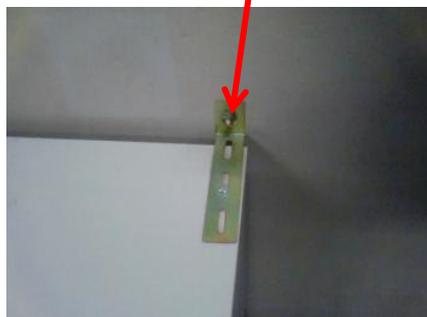
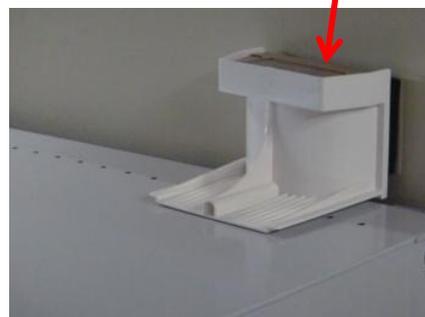
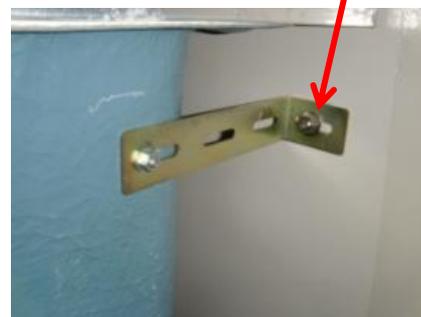
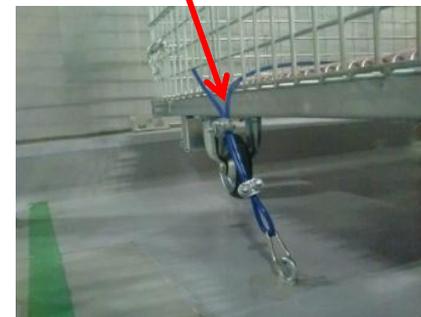
1. アクセスルート周辺の機器が地震による影響が無いことを確認した。  
・アクセスルート周辺に設置されている靴箱やパレテーナ等は、転倒防止処置をしておりアクセス性に問題なし。また、仮に転倒しても避けてアクセスする事が可能。

靴箱

原子炉補助建屋通路(T.P.33.1m)

棚

原子炉建屋階段室(T.P.24.8m)

ウエス箱

原子炉補助建屋通路(T.P.24.8m)

パレテーナ

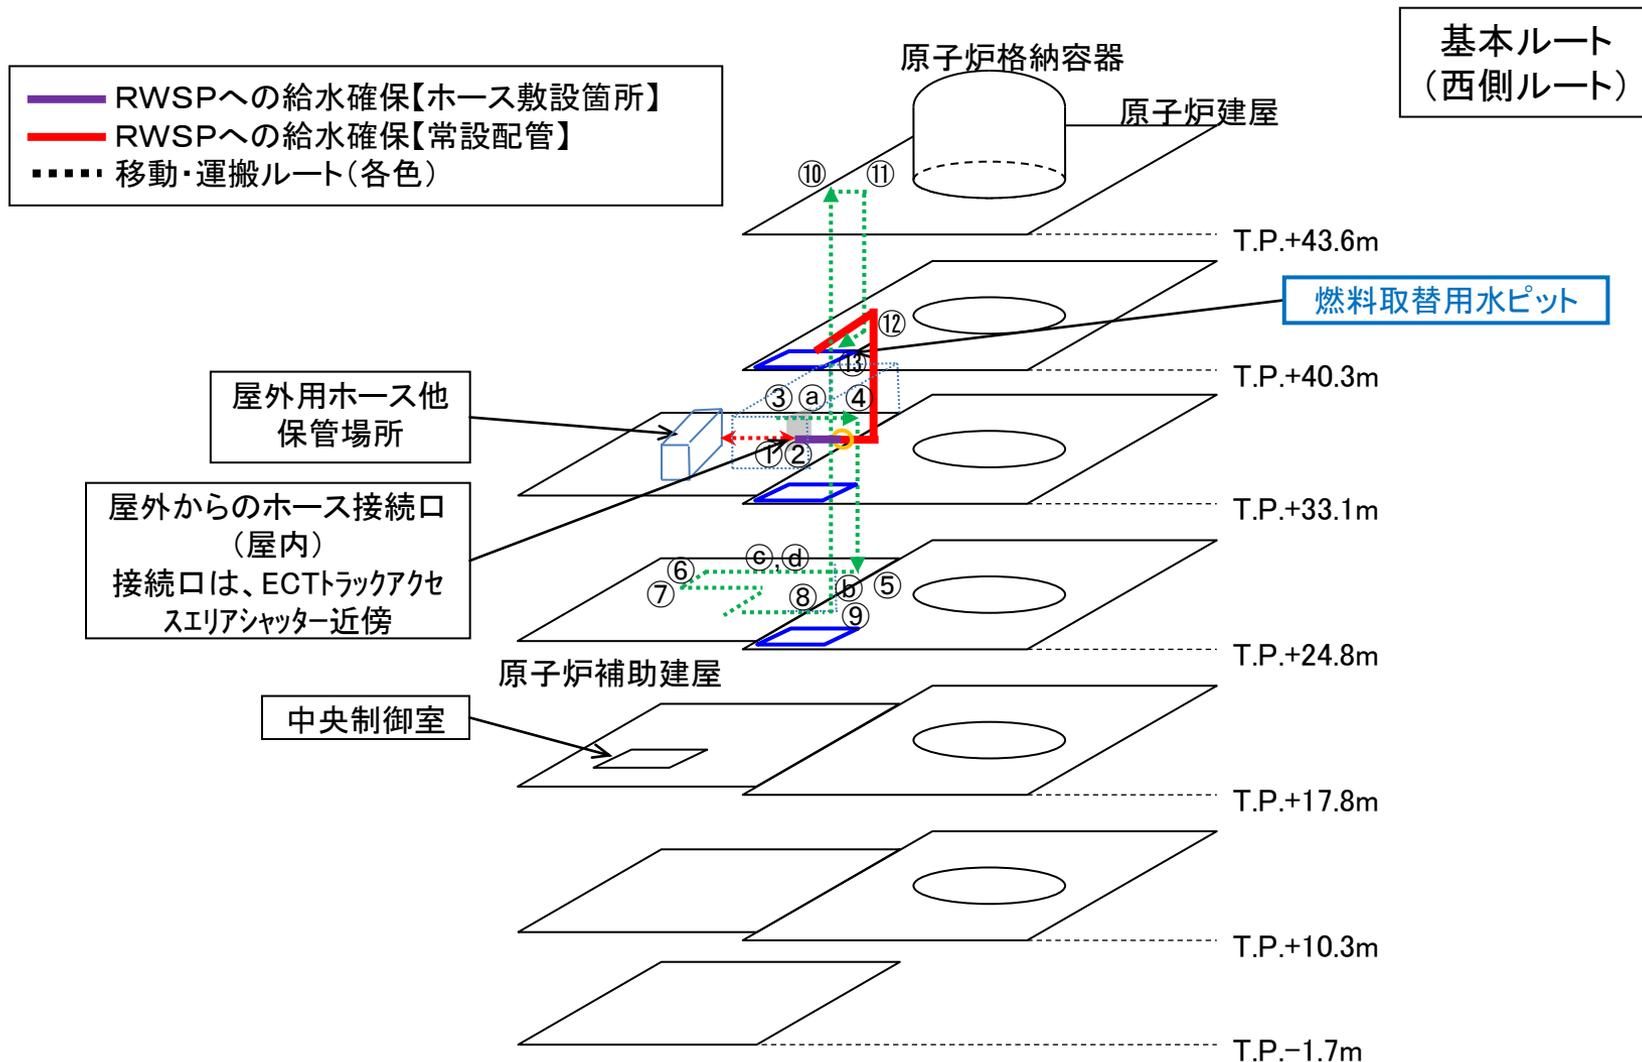
給水ルート及び移動・運搬図

- 手順11: 燃料取替用水ピットへの給水確保(海水)(1/12)

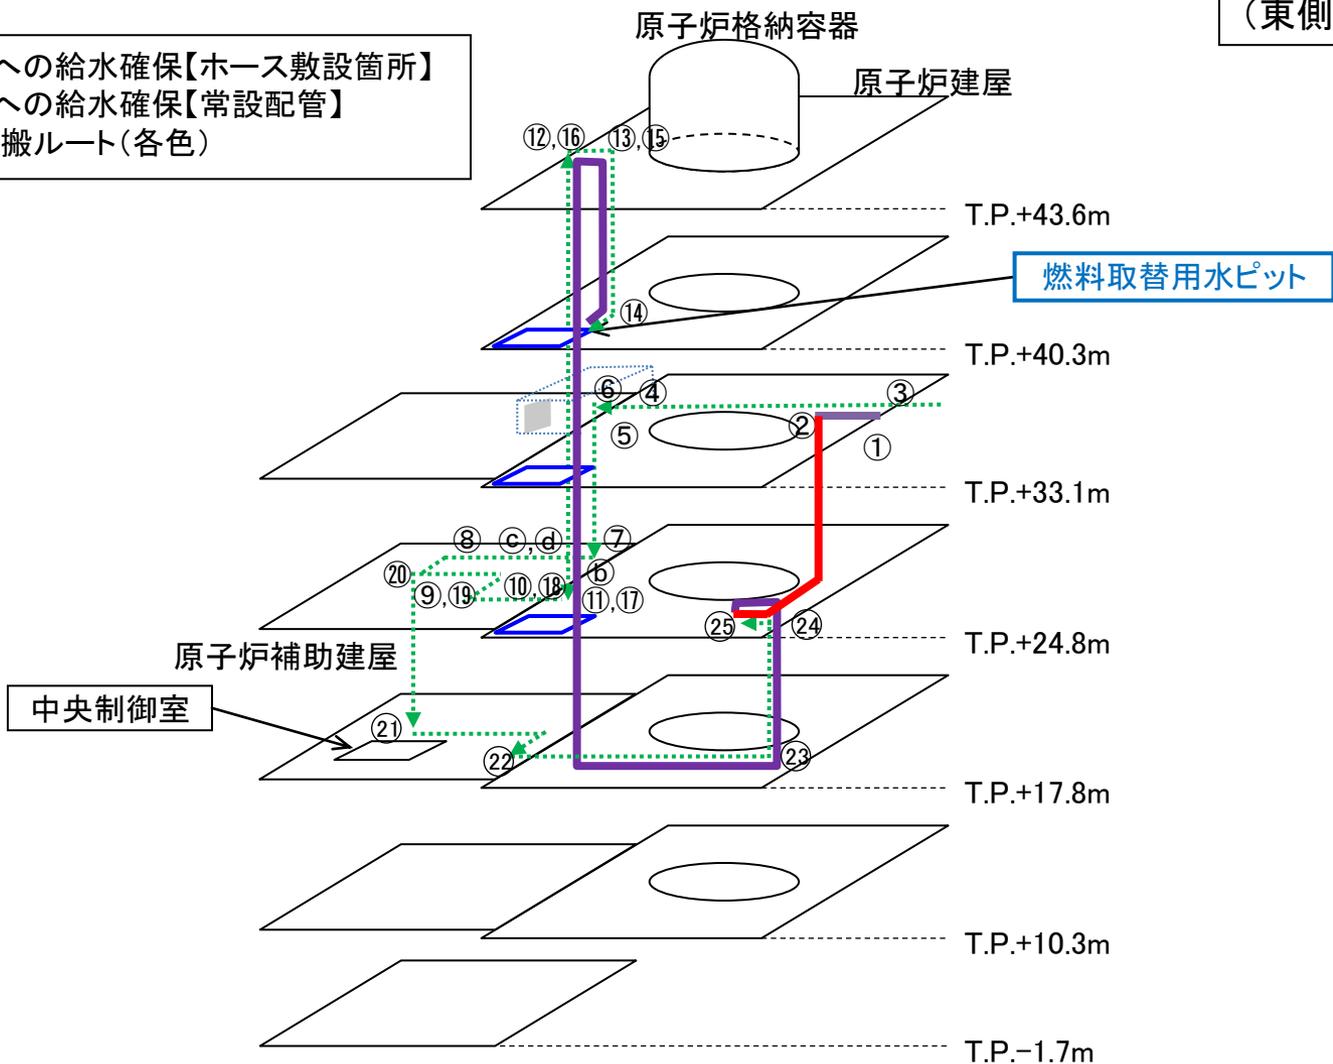
給水ルート及び移動・運搬図

参考ルート  
(東側ルート)

— RWSPへの給水確保【ホース敷設箇所】  
— RWSPへの給水確保【常設配管】  
⋯⋯ 移動・運搬ルート(各色)

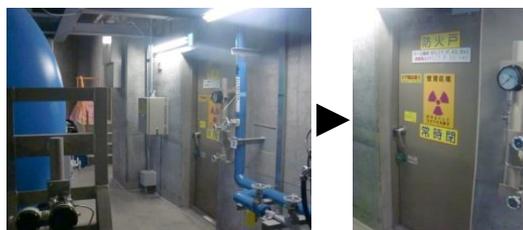
⑬管理区域境界扉(T.P.43.6m)

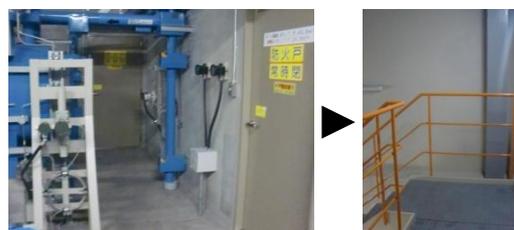
⑱原子炉建屋階段室扉→階段室

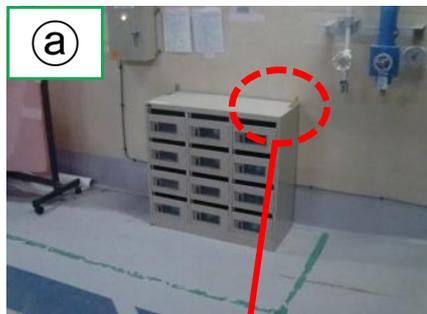
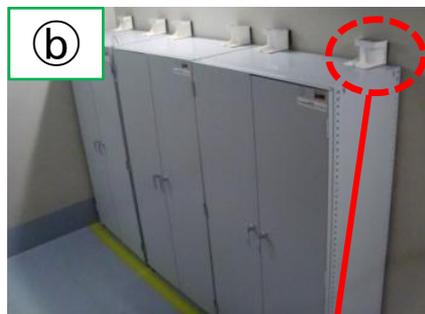
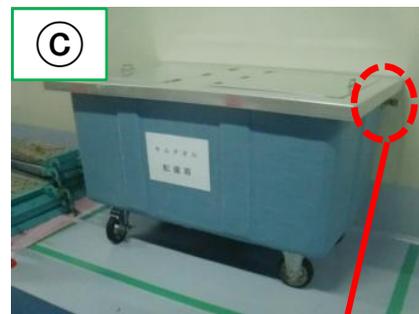
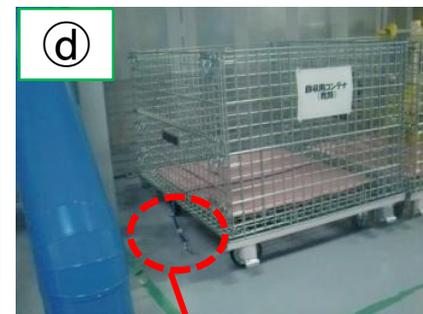
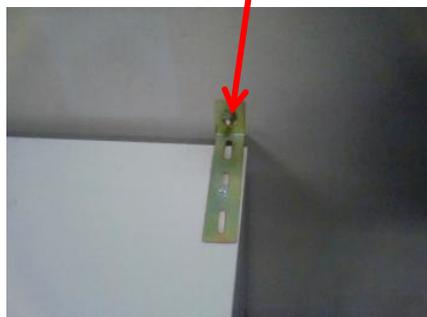
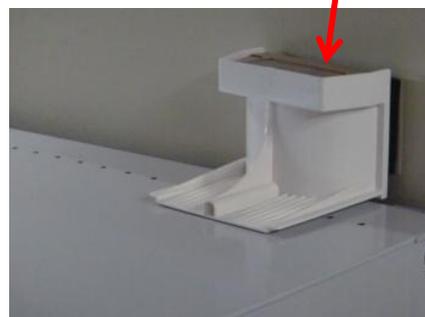
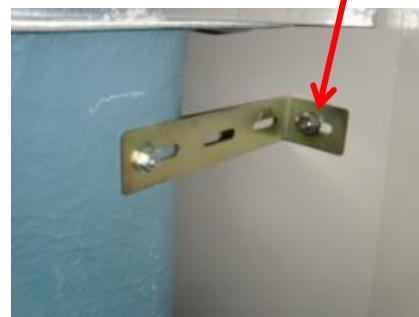
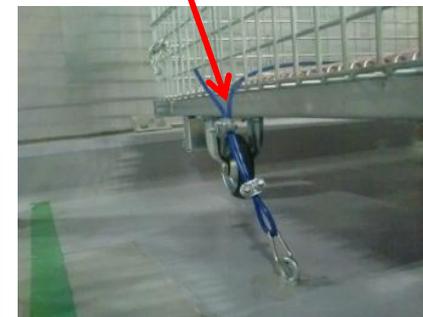
1. アクセスルート周辺の機器が地震による影響が無いことを確認した。  
・アクセスルート周辺に設置されている靴箱やパレテーナ等は、転倒防止処置をしておりアクセス性に問題なし。また、仮に転倒しても避けてアクセスする事が可能。

靴箱

原子炉補助建屋通路(T.P.33.1m)

棚

原子炉建屋階段室(T.P.24.8m)

ウエス箱

原子炉補助建屋通路(T.P.24.8m)

パレテーナ

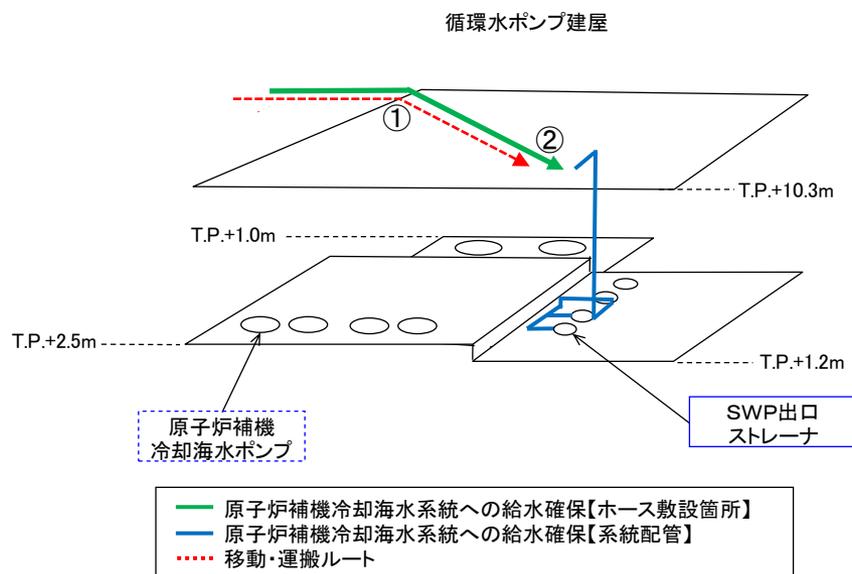
#### 給水ルート及び移動・運搬図

- 手順12:原子炉補機冷却海水系統への給水確保(4/8)

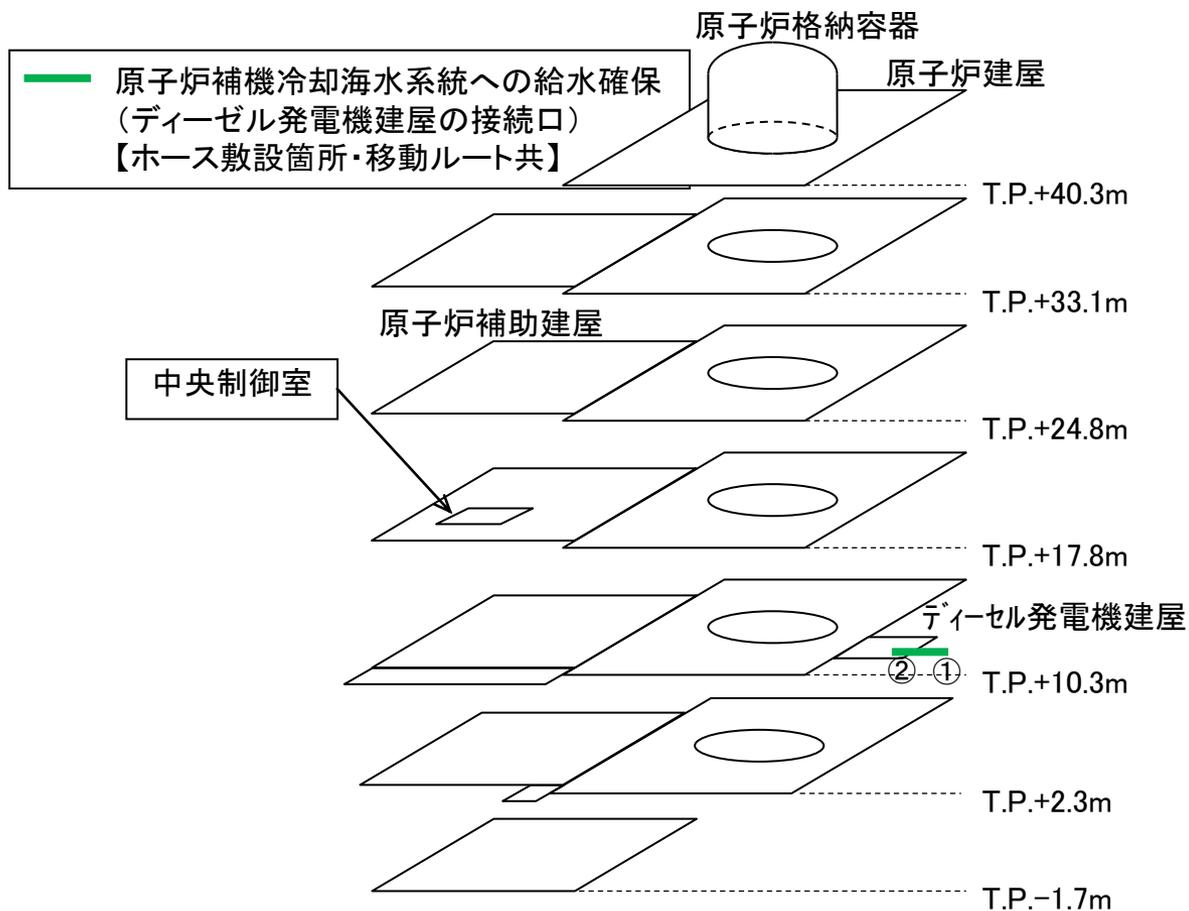
給水ルート及び移動・運搬図

- 手順12:原子炉補機冷却海水系統への給水確保(5/8)

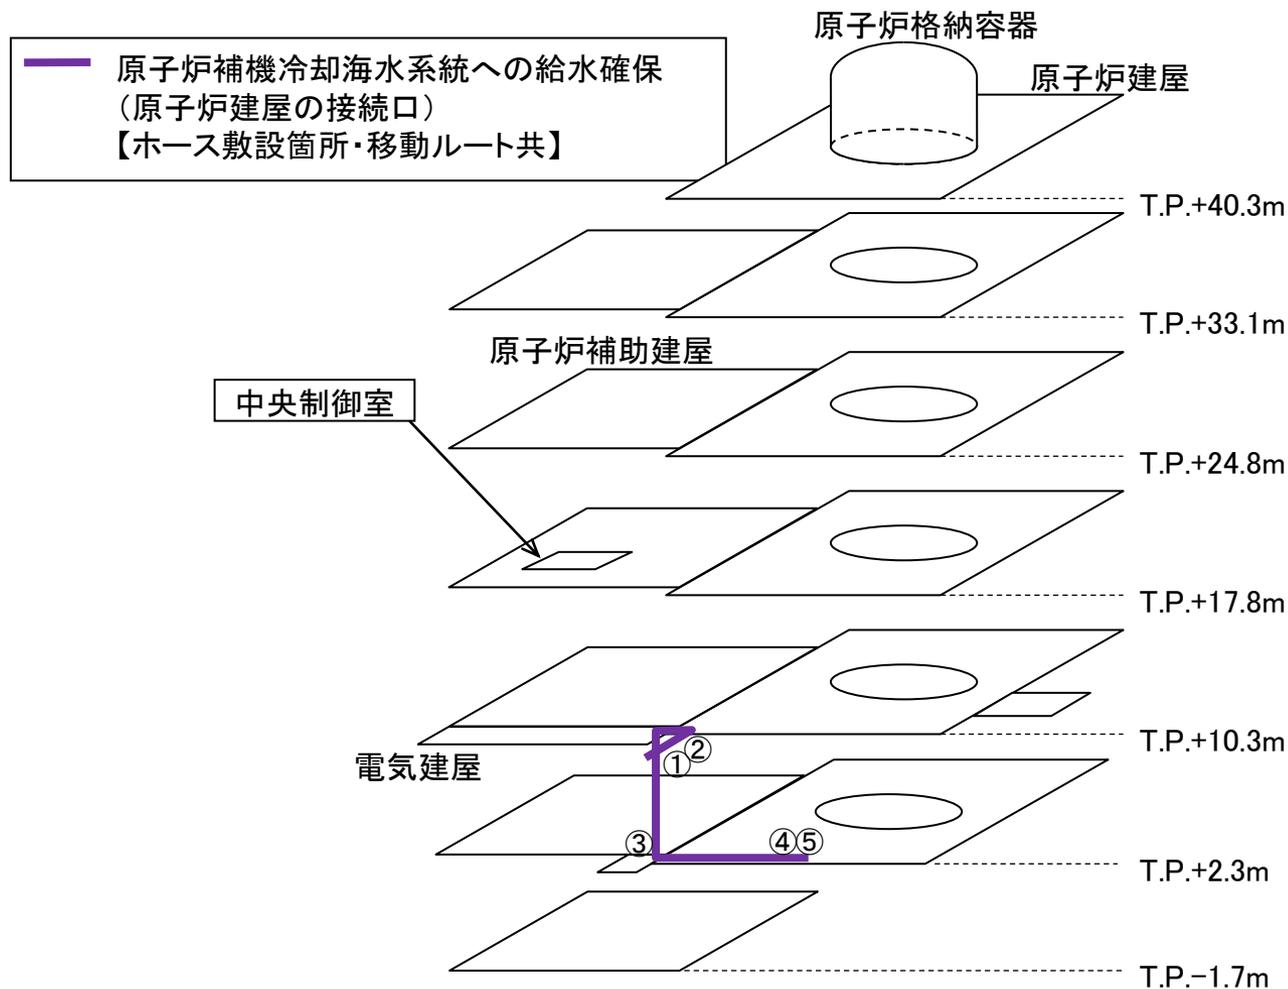
給水ルート及び移動・運搬図

- 手順12:原子炉補機冷却海水系統への給水確保(6/8)

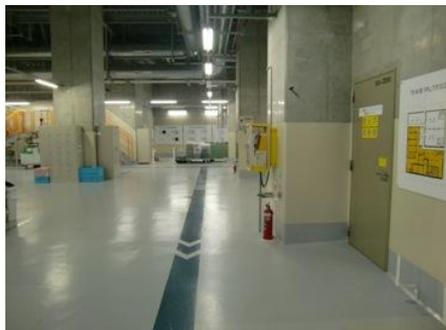
- 地震による資機材の倒壊・損壊により、アクセス性に影響を与えることはない。

アクセスルート1-②～1-③  
A-D階段前通路

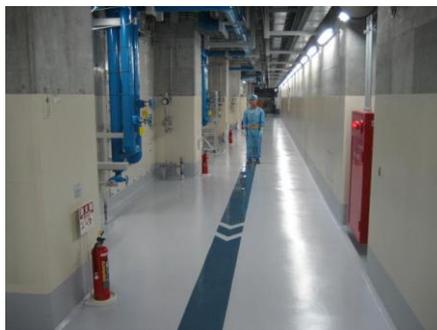
アクセスルート1-④  
高圧注入ポンプ室、格納容器スプレイ  
ポンプ室、余熱除去ポンプ室前通路

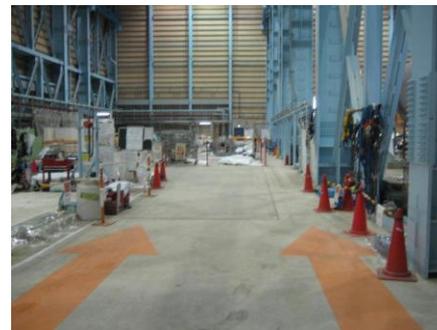
アクセスルート1-⑥～1-⑦  
循環水ポンプ建屋内通路

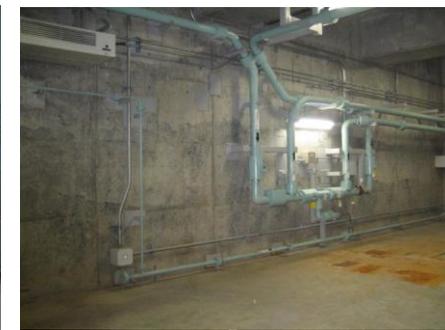
アクセスルート1-⑦  
原子炉補機冷却海水ポンプ室出口  
ストレナーエリア

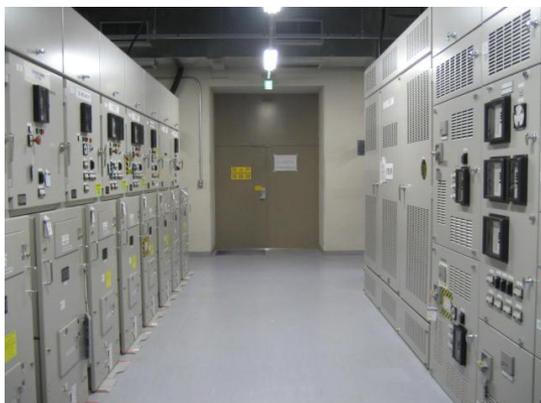
アクセスルート2-②  
安全補機開閉器室

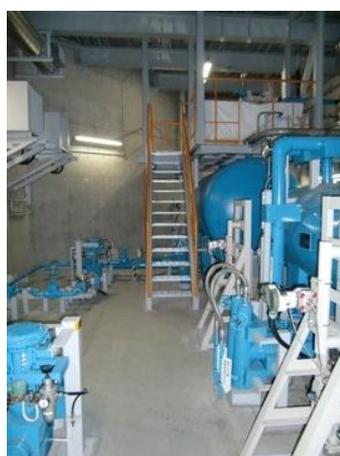
アクセスルート2-③  
原子炉補機冷却水サージタン  
ク室

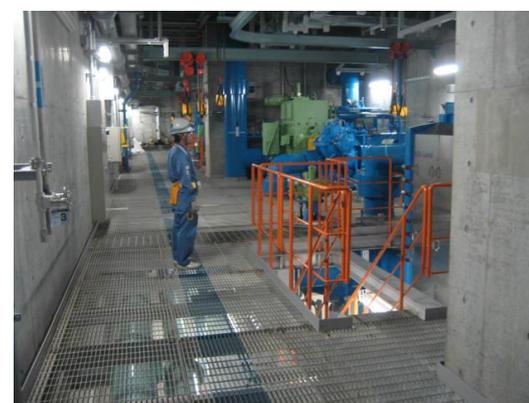
アクセスルート2-⑤  
原子炉補機冷却水ポンプエリア

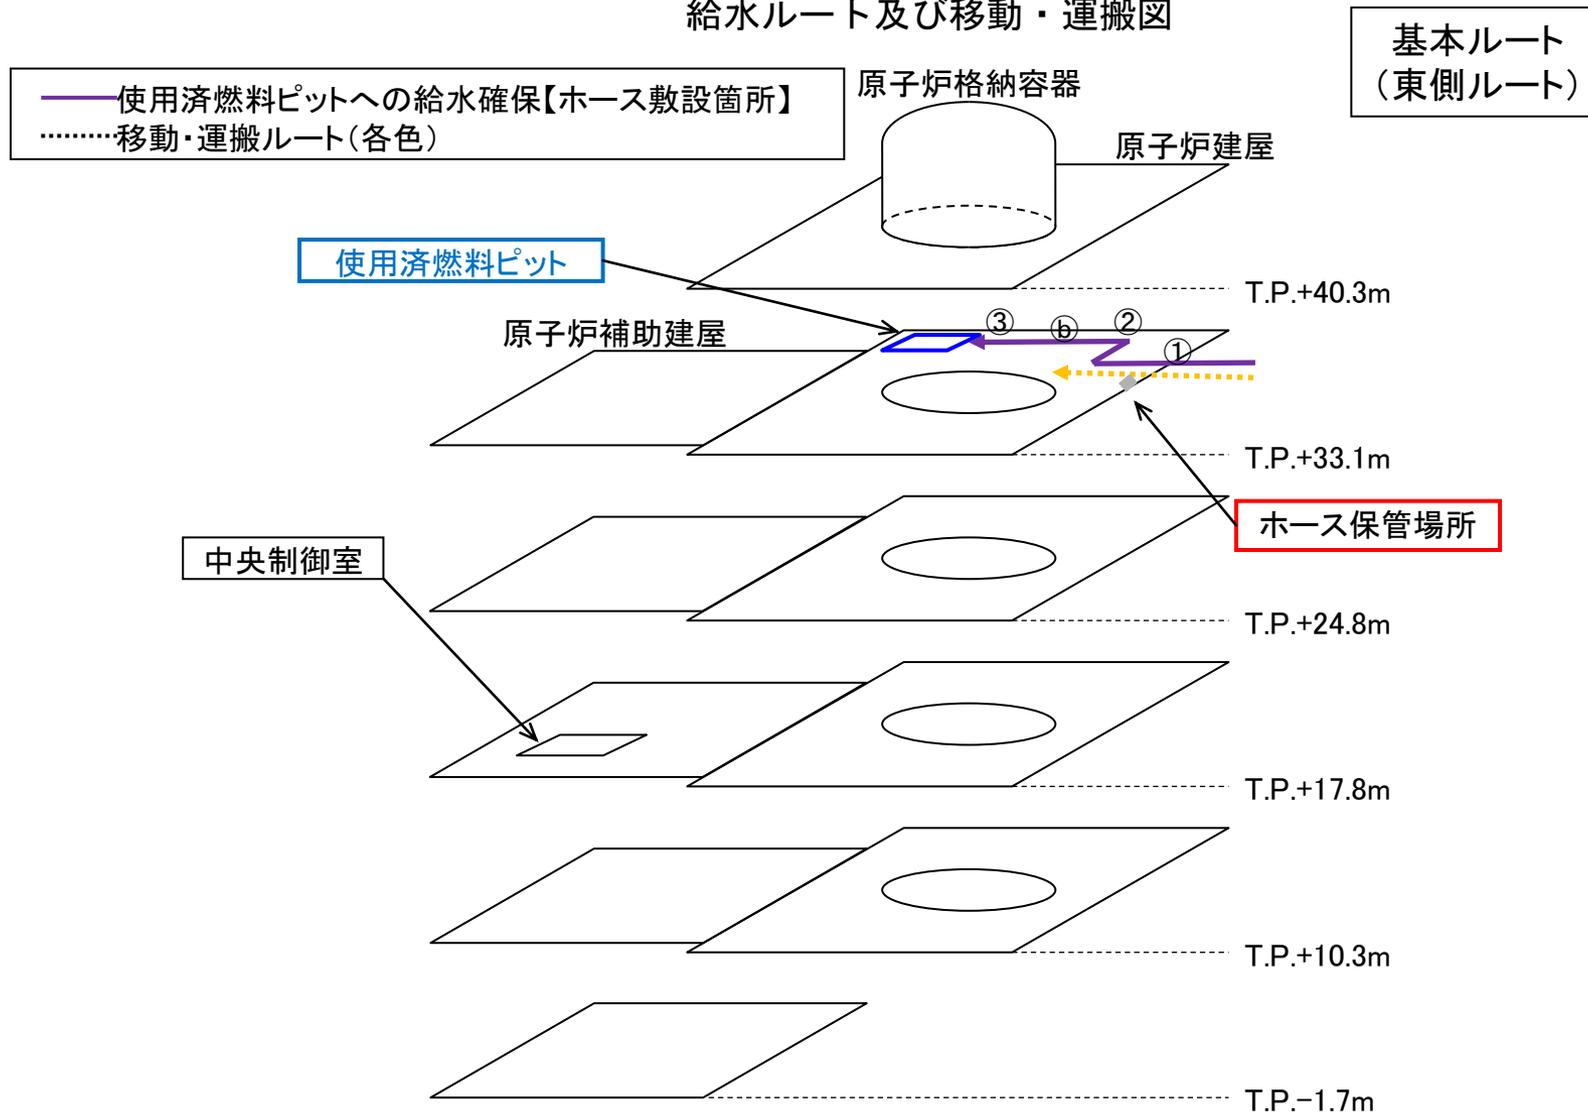
給水ルート及び移動・運搬図

- 手順13: 使用済燃料ピットへの給水確保(海水)(1/5)

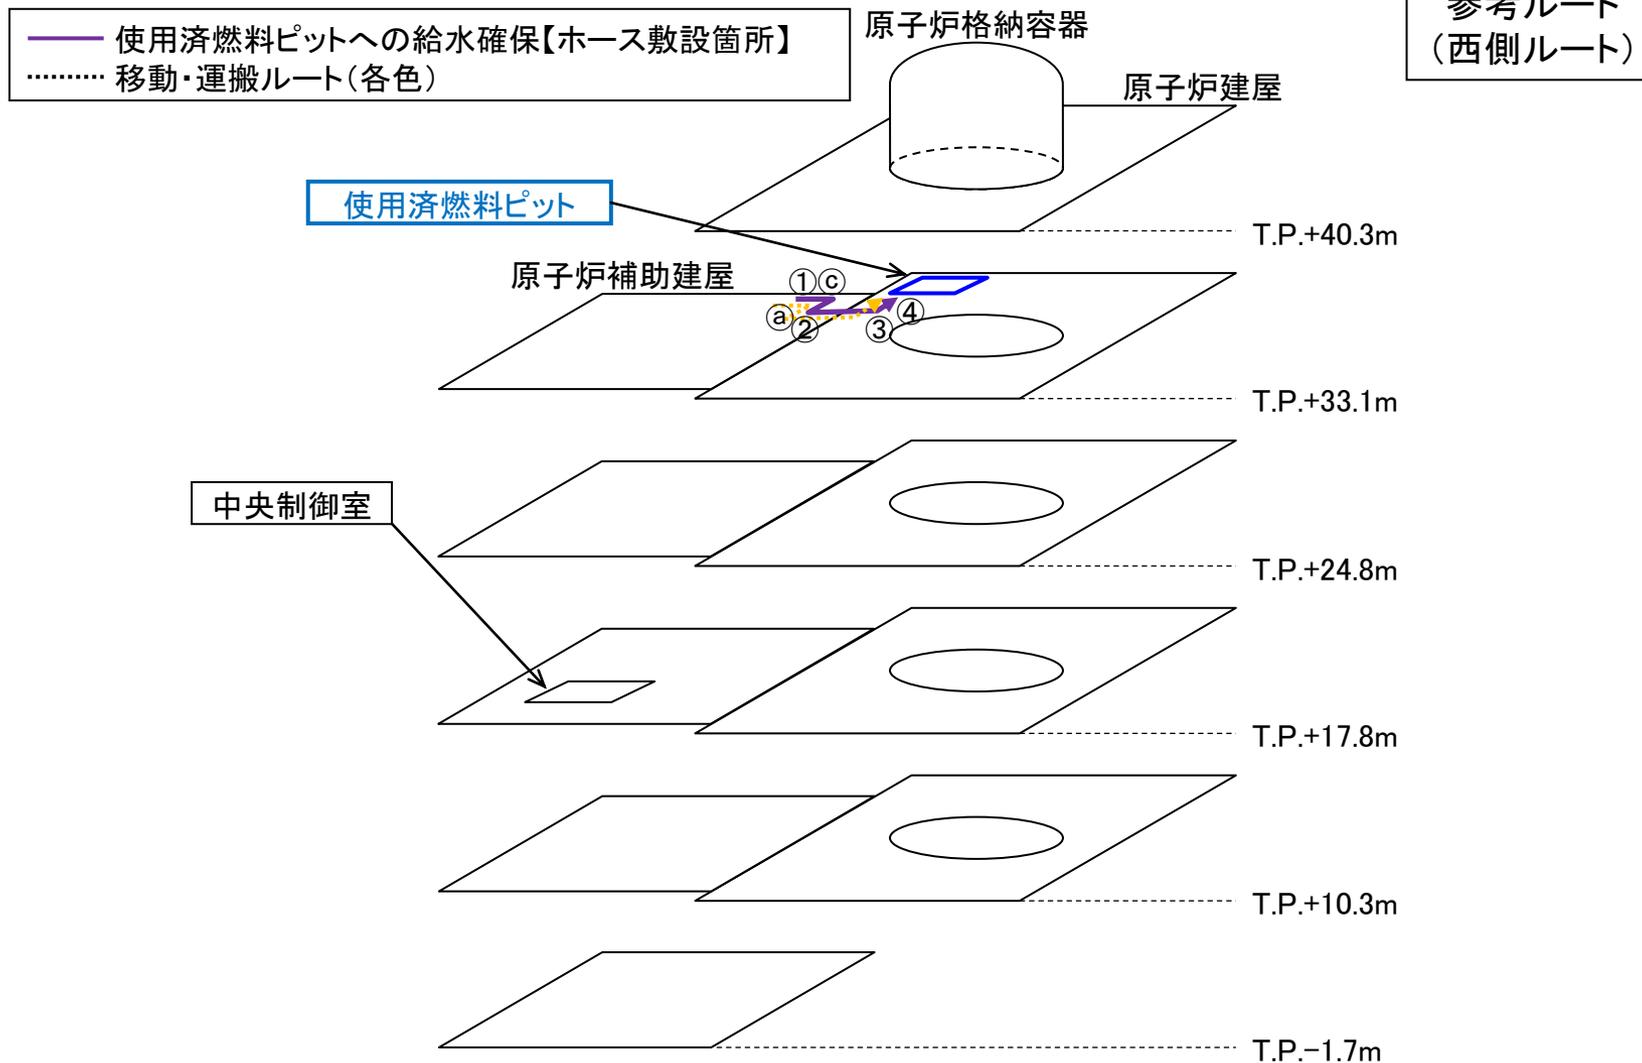
給水ルート及び移動・運搬図

- 手順13: 使用済燃料ピットへの給水確保(海水)(3/5)

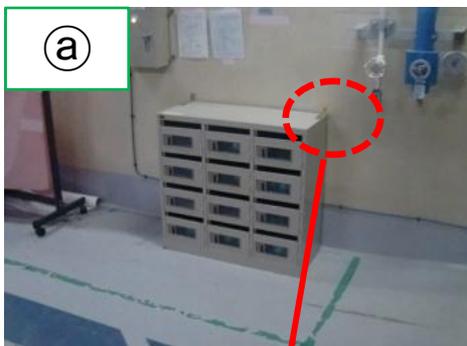
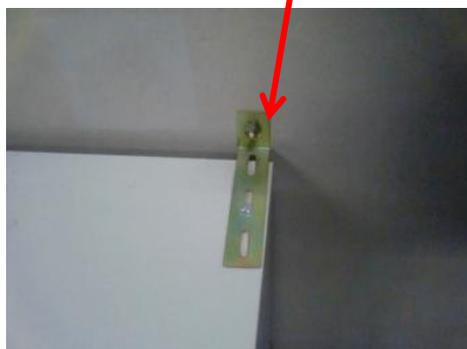
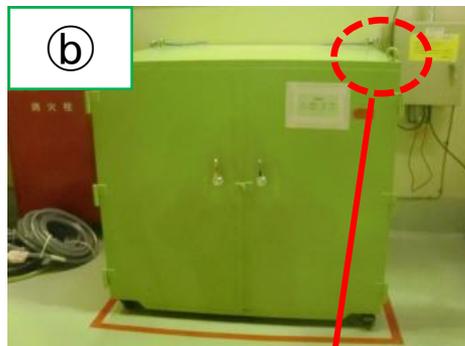
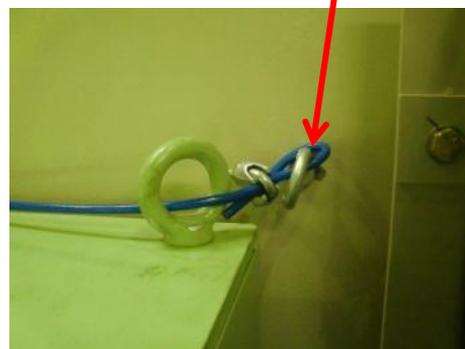
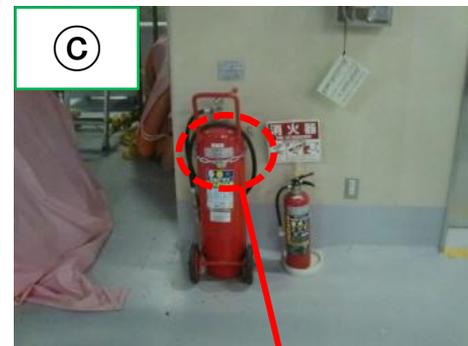
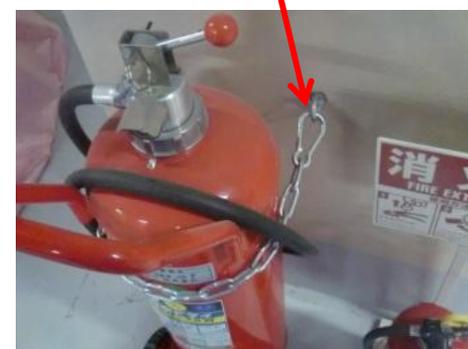
1. アクセスルート周辺の機器が地震による影響が無いことを確認した。  
・アクセスルート周辺に設置されている靴箱や棚等は、転倒防止処置をしておりアクセス性に問題なし。また、仮に転倒しても避けてアクセスする事が可能。

靴箱

原子炉補助建屋通路(T.P.33.1m)

棚

使用済燃料ピット付近(T.P.33.1m)

大型消火器

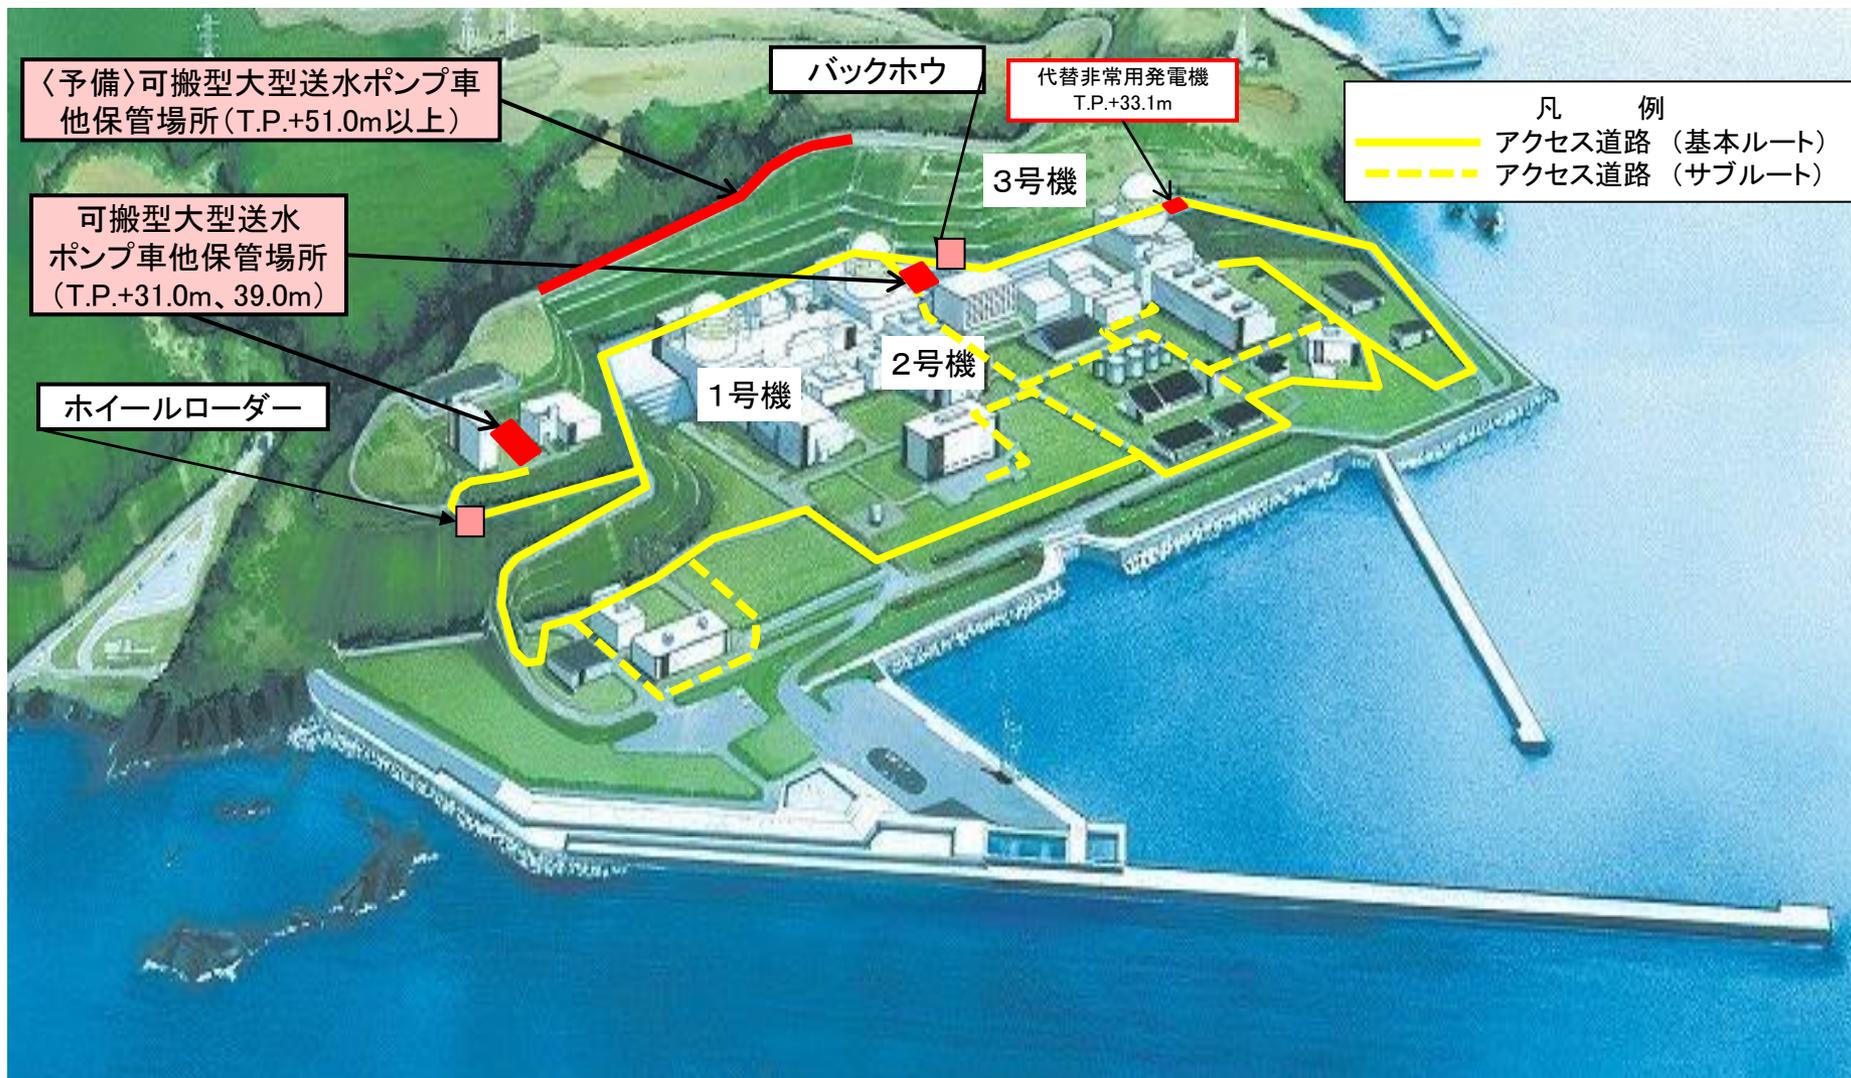
- 可搬型重大事故等対処設備の保管場所とアクセスルート(イメージ)は、下図のとおり。
