## 七飯発電所 灌漑放流設備の損傷に伴う復旧工事の状況 (4月9日時点)

灌漑放流設備の復旧工事として、①発電停止時における最大放流量(4.5m<sup>3</sup>/s)を放流できるよう新設する「水圧鉄管分岐ルート」および、②今回損傷した灌漑放流設備を2.0m<sup>3</sup>/s程度放流できるよう改造する「既設灌漑放流設備ルート」(①のバックアップ設備)の工事を、5月からの灌漑期までに完了いたします。

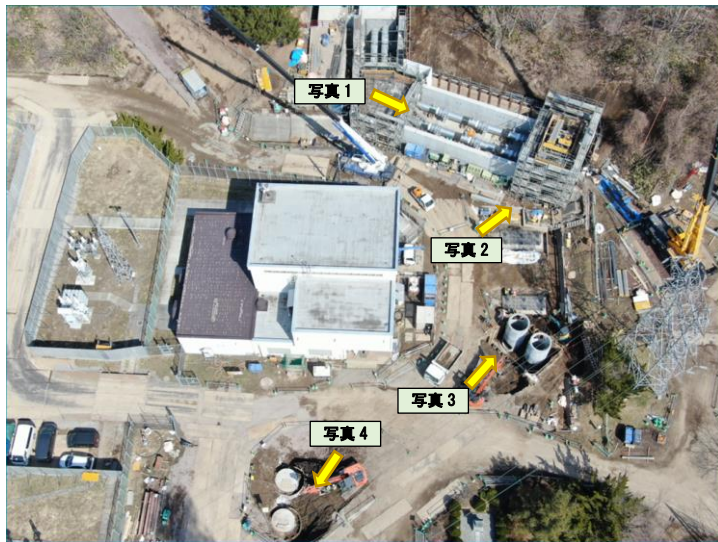
[工事箇所全景(2024年4月2日撮影)]

○遮断バルブ、減圧バルブの設置が完了し、放流管接続柵の設置、埋設放流管設置箇所への掘削工事および水槽躯体コンクリート工事等を実施しております。
